RESTAURI

MILANO Via Circo 9

Restauro di un tratto della curva del circo

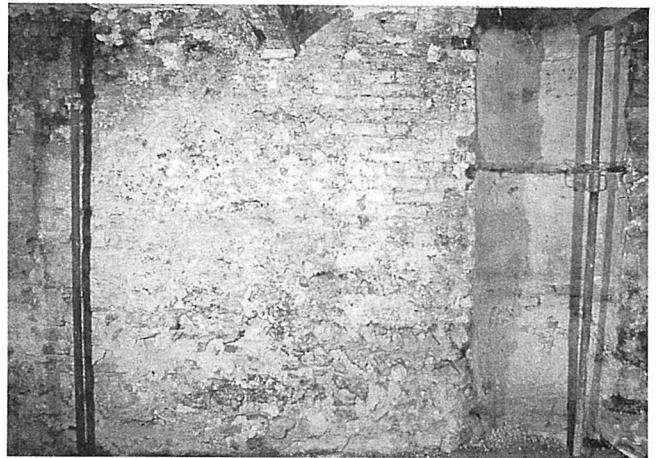
289 - Milano, via Circo 9

Tratto di muro del circo e nicchia prima del restauro.

Le mura si presentavano ricoperte da strati di polvere, terriccio, malte cementizie e con parti tamponate di recente. In tutti e tre i piani erano evidentissimi, su vaste zone, depositi carboniosi e tracce di fuliggine. Le nicchie

del primo piano e parti di muratura apparivano rivestite da intonaci, rivelatisi, in un secondo tempo, di recente costituzione. Al primo e secondo piano parti delle mura presentavano rotture nette, dovute presumibilmente a lavori per riattarle ad uso abitativo.

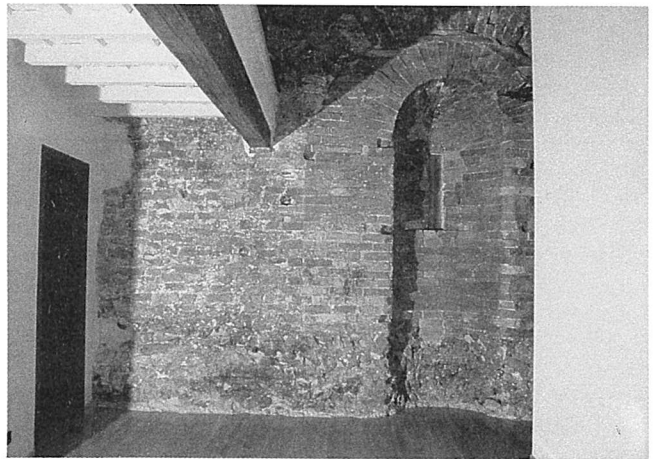
290 - Milano, via Circo 9

Sistemazione definitiva del muro e della nicchia dopo il restauro.

Dopo la campionatura, si è proceduto alla pulitura, con l'ausilio di spazzole di saggina, pennelli, spruzzi d'acqua distillata e bisturi. Nelle zone annerite dal fuoco, il deposito carbonioso è stato eliminato mediante microsabbatura.

Si è poi passati alla rimozione di tutti i tamponamenti e degli intonaci recenti. Nel corso di questa operazione sono venute alla luce e sono state ripristinate due feritoie nelle nicchie. Particolare cura è stata posta nel controllo e conseguente rifacimento delle sigillature, con malta a base di grassello di calce, polvere di marmo, sabbia di fiume e cocchiopesto, sulla base dei risultati delle analisi comparative delle malte.

Le malte originali in buono stato sono state invece consolidate con l'applicazione, a pennello di resina a base di etilsilicato RC 70 Rhône-Poulenc. Alcune zone sono state ricostruite sotto livello, con l'impiego di vecchi mattoni, per differenziare le parti nuove da quelle originarie.

Dove non è stato possibile smantellarle, le parti di muro più recenti sono state rivestite con malta di calce, con l'aggiunta di cocchiopesto, sia per ottenere una composizione simile all'originale, sia per rendere omogenee le tonalità cromatiche.

L'intervento di conservazione è stato completato con l'aggiunta di un protettivo idrorepellente, Silirain 50, a base siliconica, applicato a spruzzo.

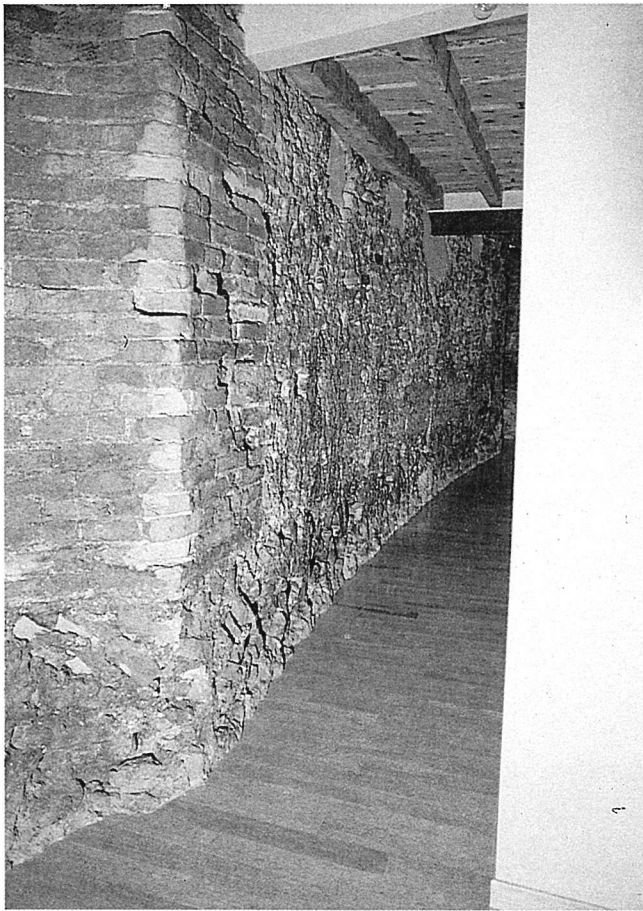
291 - Milano, via Circo 9
La curva del circo dopo il restauro.

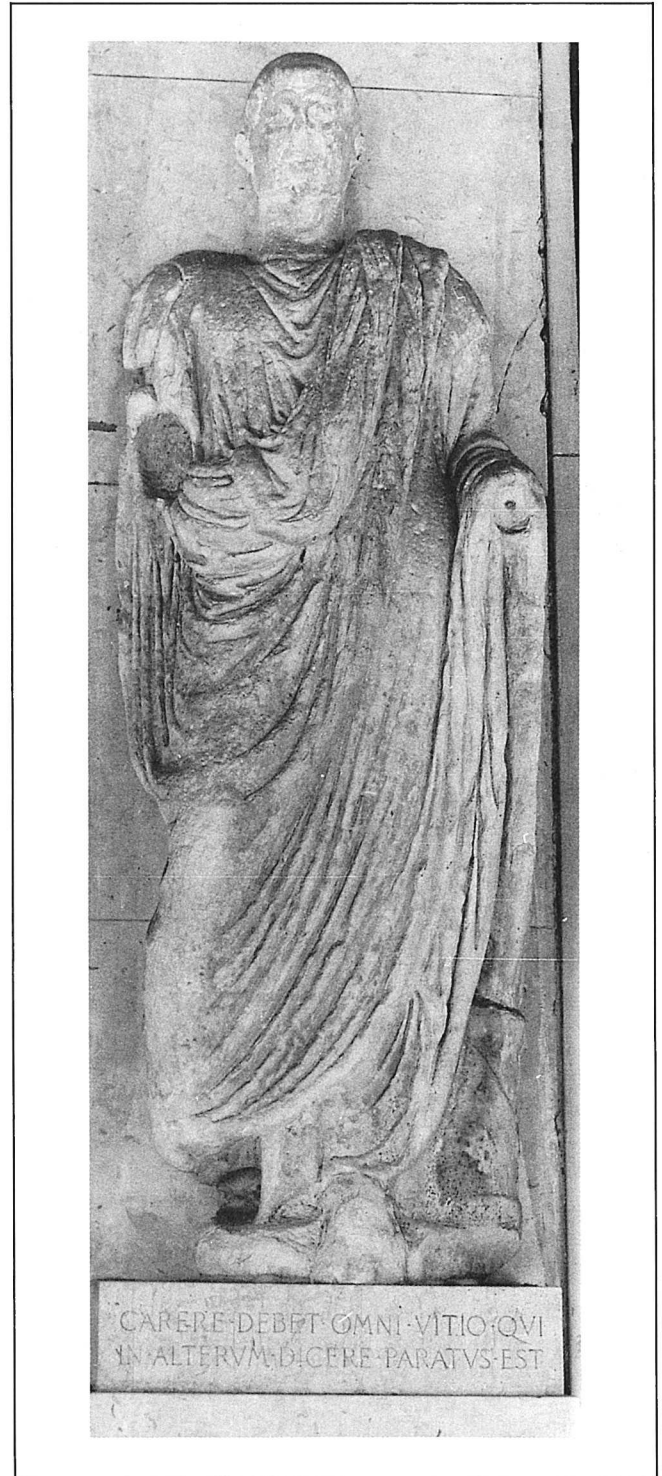
Il tempo, i danni dovuti agli spostamenti frequenti ed ai maltrattamenti subiti ad opera dei passanti, avevano già lasciato sulla statua pesanti segni. Ai nostri giorni poi l'aggressione portata alla superficie del marmo dai componenti atmosferici aveva sfigurato la statua, ormai completamente ricoperta da smog e da depositi di varia natura. In occasione della chiusura al traffico di corso Vittorio Emanuele, la proprietà, su invito della Soprintendenza, ha provveduto a finanziare l'intervento di risanamento di tutta la superficie lapidea.

292 - Milano, corso Vittorio Emanuele
L' "Omm de Preja" dopo il restauro.

Si è operata dapprima una accurata pulitura ad acqua finemente nebulizzata, a cui ha fatto seguito l'applicazione di impacchi ripetuti a più riprese su tutta la statua, con rifinitura a bisturi, nelle zone ove la presenza del modellato del pannello rendeva più complessa l'opera di pulitura.

Nel corso del lavoro si è tenuta sempre presente la necessità di rispettare la patina originaria, curando di rimuovere invece il deposito originato dal particolato atmosferico. Sono state volutamente lasciate alcune tracce di coloritura, che derivano probabilmente dall'uso, tramandatici dalle antiche cronache, secondo le quali, ogni anno, la statua veniva dipinta di bianco e di nero, colori araldici della famiglia Menclozzi.

Dopo tre cicli di pulitura ed una pausa dei lavori, decisa per poter osservare le risposte di assestamento del materiale, si è passati alla fase di rifinitura ed a quella di applicazione del protettivo acrilico reversibile.

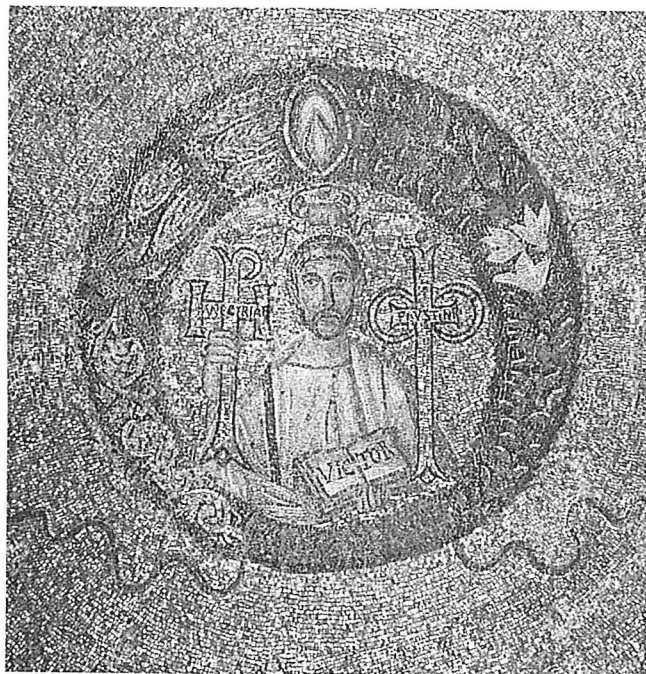
293 - Milano, basilica di S. Ambrogio

Cappella di S. Vittore in Ciel d'oro: il cupolino con il ritratto di S. Vittore, dopo il restauro.

Si è proceduto quindi al restauro prima del cupolino e poi delle pareti con pulitura generale della superficie ricollocando tessere e cartelline, consolidando le malte e

ancorando la parte musiva alla struttura sottostante con l'uso di materiali già utilizzati nel restauro del sacello di S. Zenone in S. Prassede a Roma. Per la fragilità delle strutture del cupolino e l'estesa rete di crepe si è dovuto evitare la creazione di nuove tensioni e controllare il grado di permeabilità.

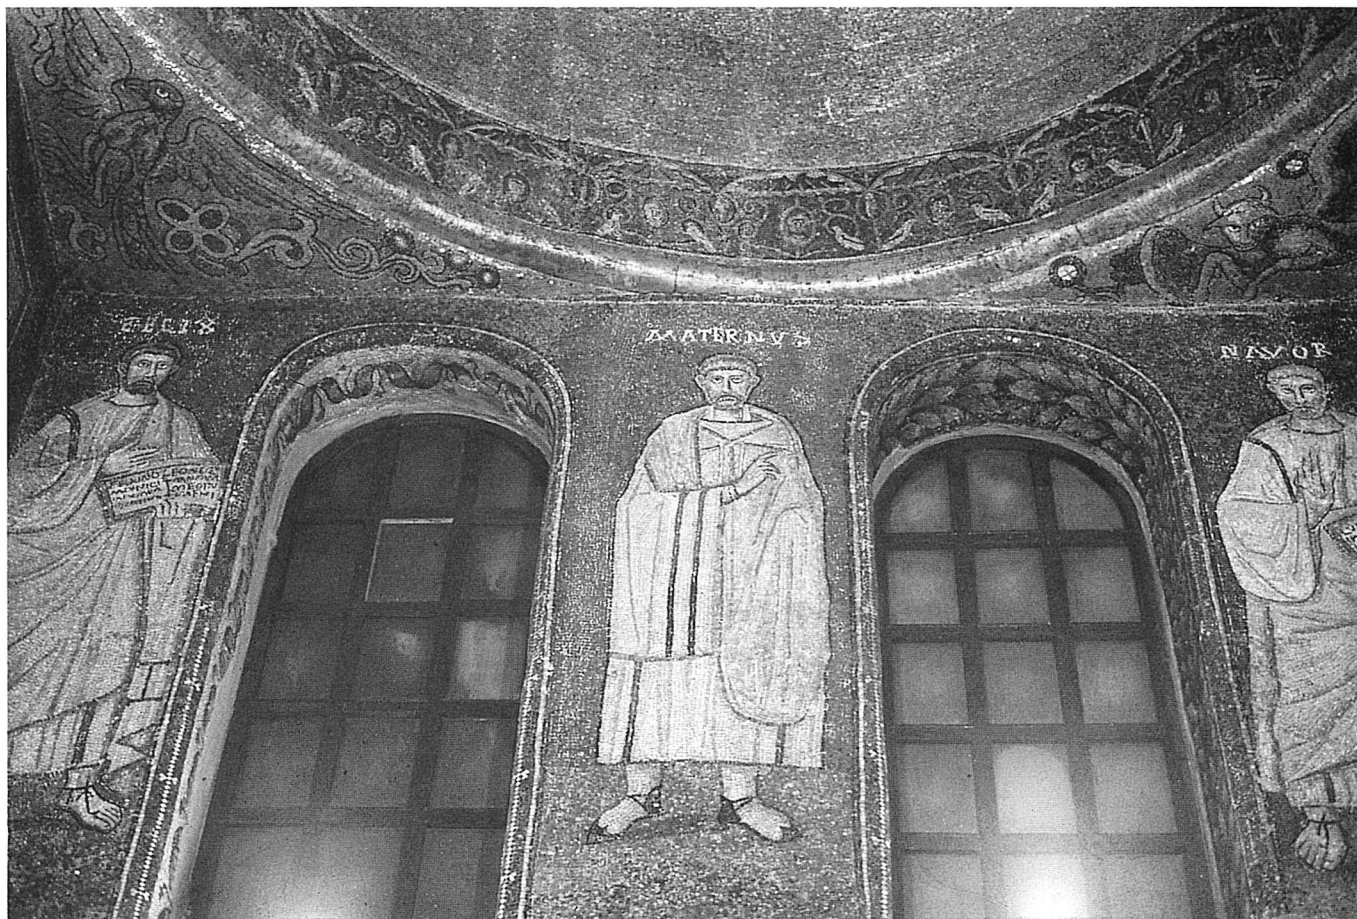
294 - Milano, basilica di S. Ambrogio

I criteri ottocenteschi sono particolarmente evidenti negli arconi ove si trovano accostate tessere antiche (verdi) ad altre moderne (blu) in maniera molto raffazzonata. Inoltre nelle piastre che raccordano le pareti alla cupola le figure dei quattro Evangelisti presentano tessere più grandi di quelle antiche e una resa stilistica del tutto schematica.

Cappella di S. Vittore in Ciel d'oro: la parte di destra con Materno fra Naborre e Felice, fra gli interventi del restauro ottocentesco i simboli degli evangelisti che ornano i raccordi pieni della cupola e la fascia di rame dipinta che abbraccia la base del cupolino.
