RESTAURI

BERGAMO Civico Museo Archeologico

Restauro del mosaico di Calcio e di vari manufatti lapidei

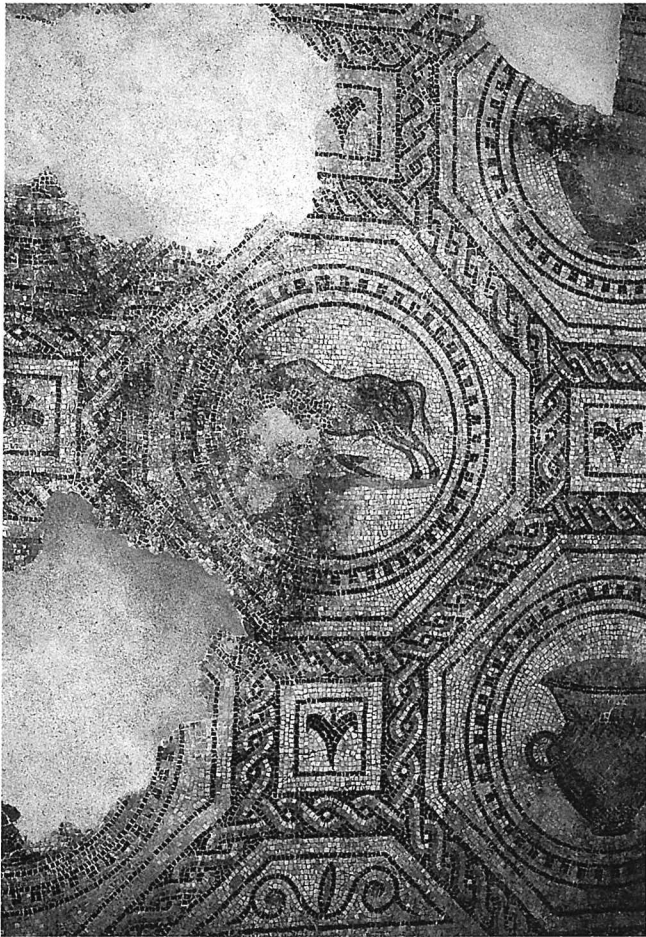
Prima dell'intervento di restauro, il pavimento si presentava ricoperto da un cospicuo strato di sporco che obliterava il colore originario delle tessere. Erano visibili stucature eseguite in malte grigiastre che, talvolta, tratteggiavano l'andamento della decorazione; in seguito alla pulitura si sono individuati i margini di alcune sezioni dello stacco, apparentemente quelle più danneggiate al momento del prelievo dal luogo originario.

251 - Bergamo, Civico Museo Archeologico.
Particolare del mosaico proveniente da Calcio (BG), dopo il restauro.

L'intervento di restauro è consistito nell'asportazione dello sporco, mediante pennellesse e aspirapolvere, e nella rimozione tramite spugnatura di acqua e Desogen.

Si è quindi rimosso il protettivo usato nell'intervento effettuato in passato, tramite impacchi su carta giapponese di acetone, seguiti da impacchi di miscele basiche quali carbonato di ammonio in soluzione satura per rimuovere perfettamente i residui di sporco carbonatato, in polpa di carta, seguiti da impacchi su carta giapponese di acqua deionizzata. Nel corso della pulitura ci si è resi conto che alcune zone, visibilmente più scure, erano in realtà alterate in profondità dal calore del fuoco, con probabilità un incendio, senza possibilità di reversione.

La rimozione delle stucature ha presupposto la messa in sicurezza delle tessere limitrofe, tramite doppia velinatura con garza e Paraloid in acetone. Nel corso dell'intervento si è deciso di non togliere il mosaico dal supporto, come invece si era inizialmente progettato, in quanto la rimozione del cemento avrebbe provocato danni irrimediabili al pavimento.

Le stucature sono state rifatte con malta di grassello di calce e Lafarge al 50%, adeguata al tono originario tramite cariche di marmi policromi. Si sono integrate le mancanze della malta di allettamento, mantenendole sottolivello. Nelle zone alterate dall'incendio si è deciso di comporre un impasto più scuro al fine di creare una continuità visiva tra integrazioni e originale.

La protezione finale è stata eseguita con Akeogard Co.

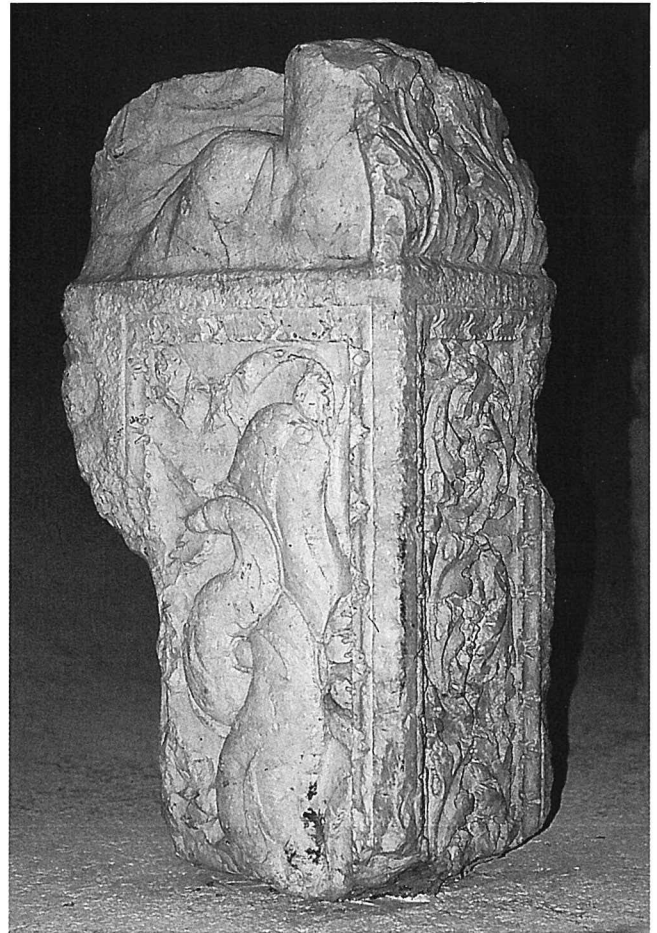
Lo stato di conservazione era discreto ma, tuttavia, per tutti i reperti si è resa necessaria l'applicazione di impacchi di AB 57 e una puntuale rifinitura meccanica.

252 - Bergamo, Civico Museo Archeologico.
Particolare di una mensola a protome taurina proveniente dal Colle di S. Giovanni, in Bergamo, dopo il restauro.

La prima operazione è consistita nella rimozione della polvere incoerente mediante spolveratura con pennellesse morbide e tamponature. L'asportazione delle incrostazioni è avvenuta tramite soluzioni di ammonio carbonato additivato con EDTA, su polpa di carta, in impacchi ripetuti; l'estrazione dei sali residui è avvenuta mediante carta giapponese e acqua deionizzata. Spesso si è reso

necessario agire con resine a scambio ionico (Amber S H) e un'accurata rifinitura meccanica, tramite micro-trapano.

Il consolidamento della pietra si è svolto tramite Akeogard CO in acetone, con imbibizioni fino a rifiuto; lo stesso materiale si è poi applicato come protettivo finale.
