RESTAURI

BRESCIA
*Capitolium**Il restauro dell'opus sectile*

L'intervento ha interessato i rivestimenti marmorei pavimentali e parietali presenti all'interno delle tre aule maggiori del *Capitolium* flavio di Brescia. In questa occasione è stata prodotta una esaustiva documentazione grafica e fotografica.

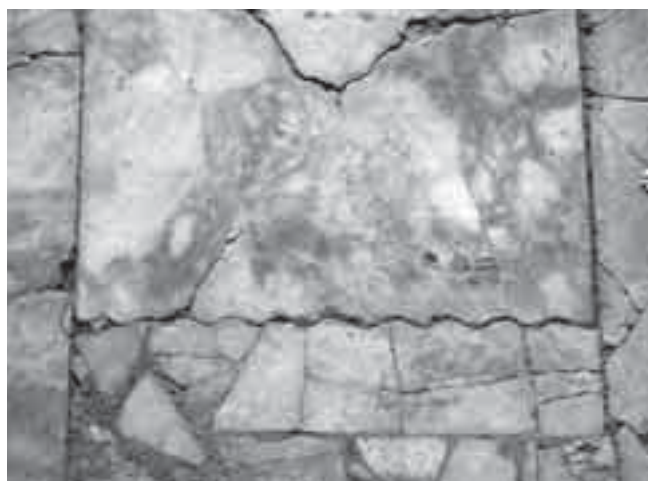
306 - Brescia, *Capitolium*.
Cella occidentale, giunto ondulato.

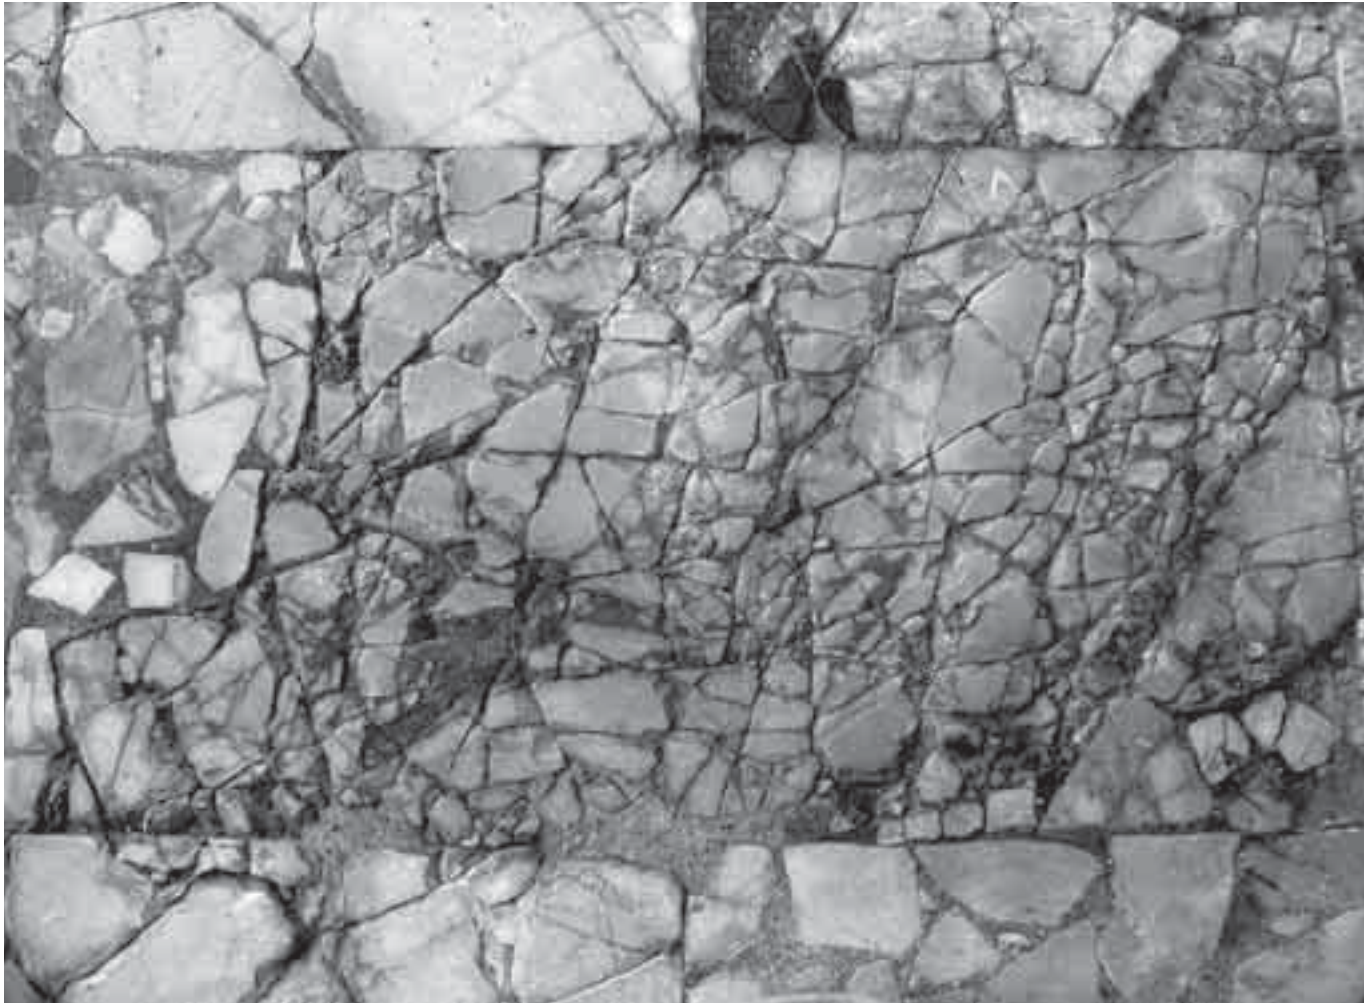
308 - Brescia, Capitolium.

Cella occidentale, frammentazione della pietra.

Fratture e fessure interessano, in misura più o meno evidente, tutte le lastre pavimentali. Le cause possono essere: traumi dovuti all'impatto di elementi pesanti durante il crollo dell'edificio; cedimenti strutturali del sottofondo (anche di pochi millimetri) con conseguente fratturazione del manto marmoreo; stress termici dovuti ad incendi ed all'accensione di fuochi; carichi puntuali non tollerabili dal pavimento. La formazione di una rete così fitta di fratture è stata certamente favorita da alcune particolarità tecnico-costruttive come lo spessore ridotto dello strato marmoreo, la grande estensione di alcune lastre e la messa in opera su *crustae* di ardesia, che determinano la concentrazione degli stress da carico su pochi punti, qualora la malta di allettamento perda nel tempo la propria resistenza meccanica. Altri fattori che potrebbero aver favorito sensibilmente la formazione delle fessurazioni sono l'azione del ghiaccio e quella degli apparati radicali.

Per quanto riguarda il consolidamento le operazioni effettuate sono state il ristabilimento della tenuta strutturale delle lastre pavimentali e parietali tramite infiltrazione di malta idraulica nei vuoti presenti tra lastre e malta di allettamento; la riadesione di frammenti con legante idraulico desalinizzato; il consolidamento con silicato di etile di alcune lastre in marmo cipollino.

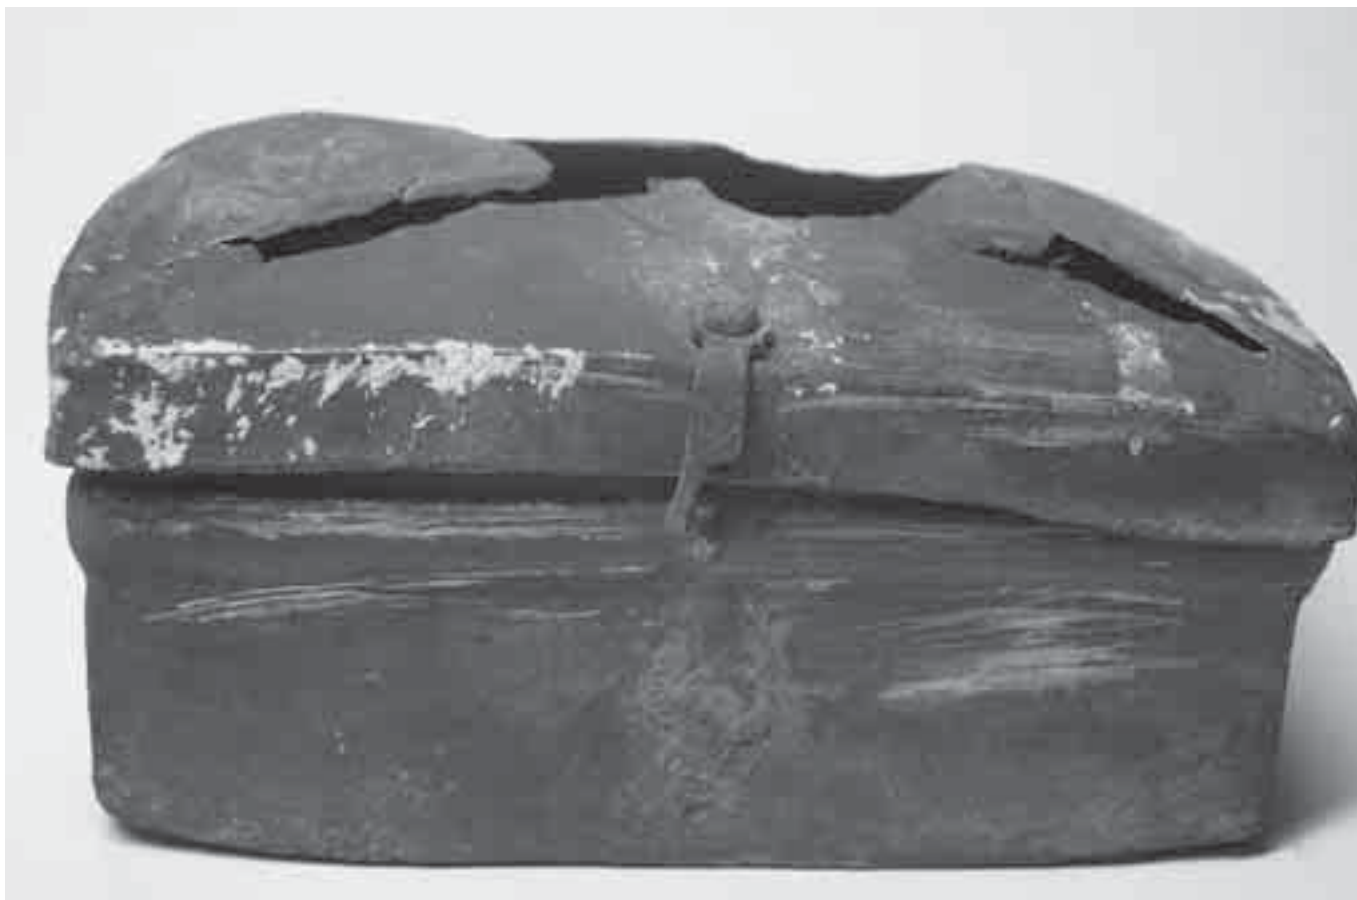
310 - Sirmione, chiesa di S. Pietro in Mavinis.
La capsella prima del restauro.

Tutto il manufatto era interessato da un deposito di spessore variabile di polvere, sporco e prodotti di corrosione del metallo derivanti dalle condizioni di permanenza

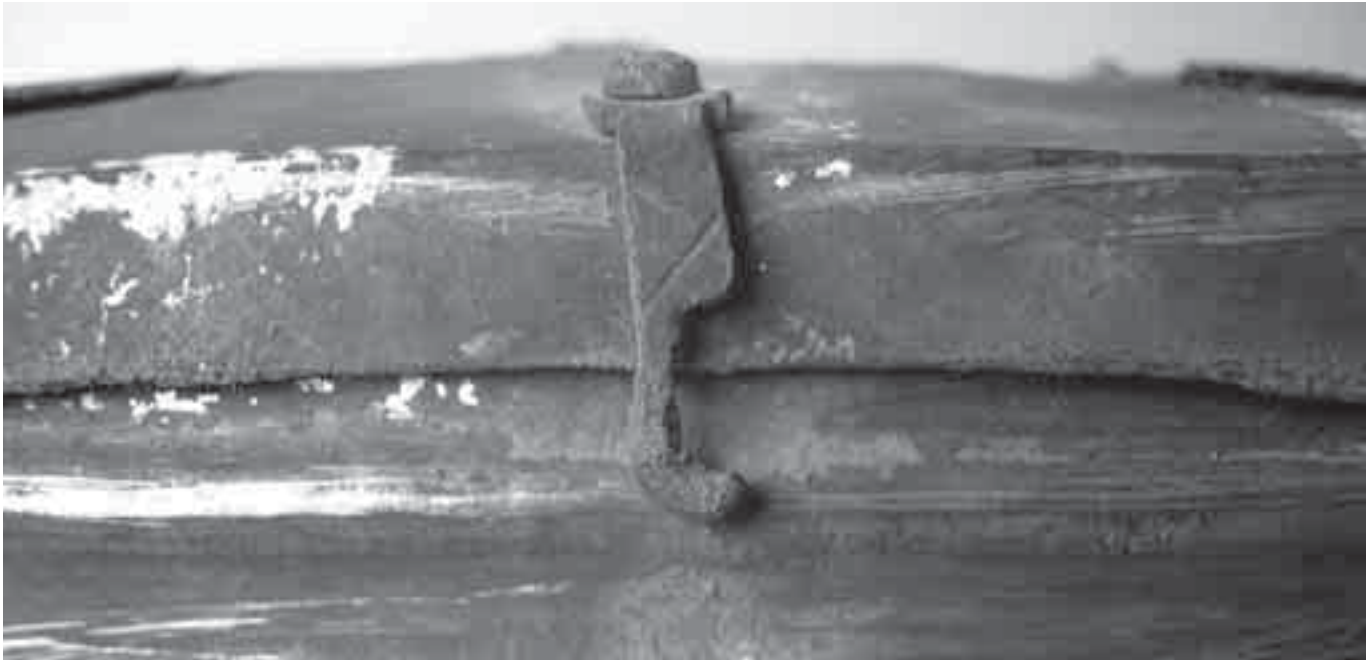
311 - Sirmione, chiesa di S. Pietro in Mavinas.
Il sistema di chiusura anteriore e i resti della saldatura.

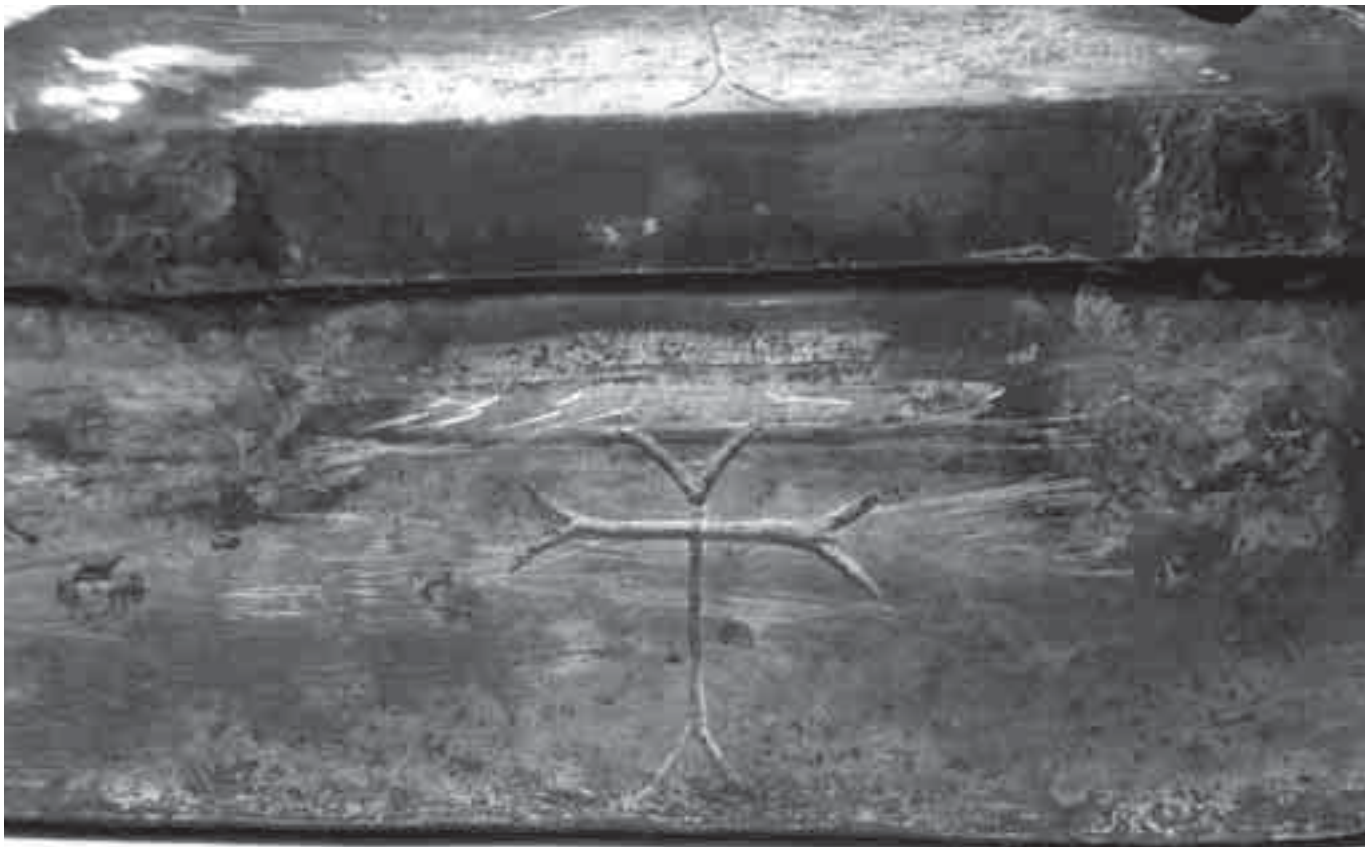
Assieme ad essa furono applicate due cerniere nella parte retrostante: di queste restano i prodotti di corrosione dei residui del metallo saldante misti a depositi di particolato tra i quali delle esili creste lasciano intuire la sagoma squadrata delle lamine preesistenti.

312 - Sirmione, chiesa di S. Pietro in Mavinas.
Parte posteriore: la decorazione a cesello e i resti delle cerniere.

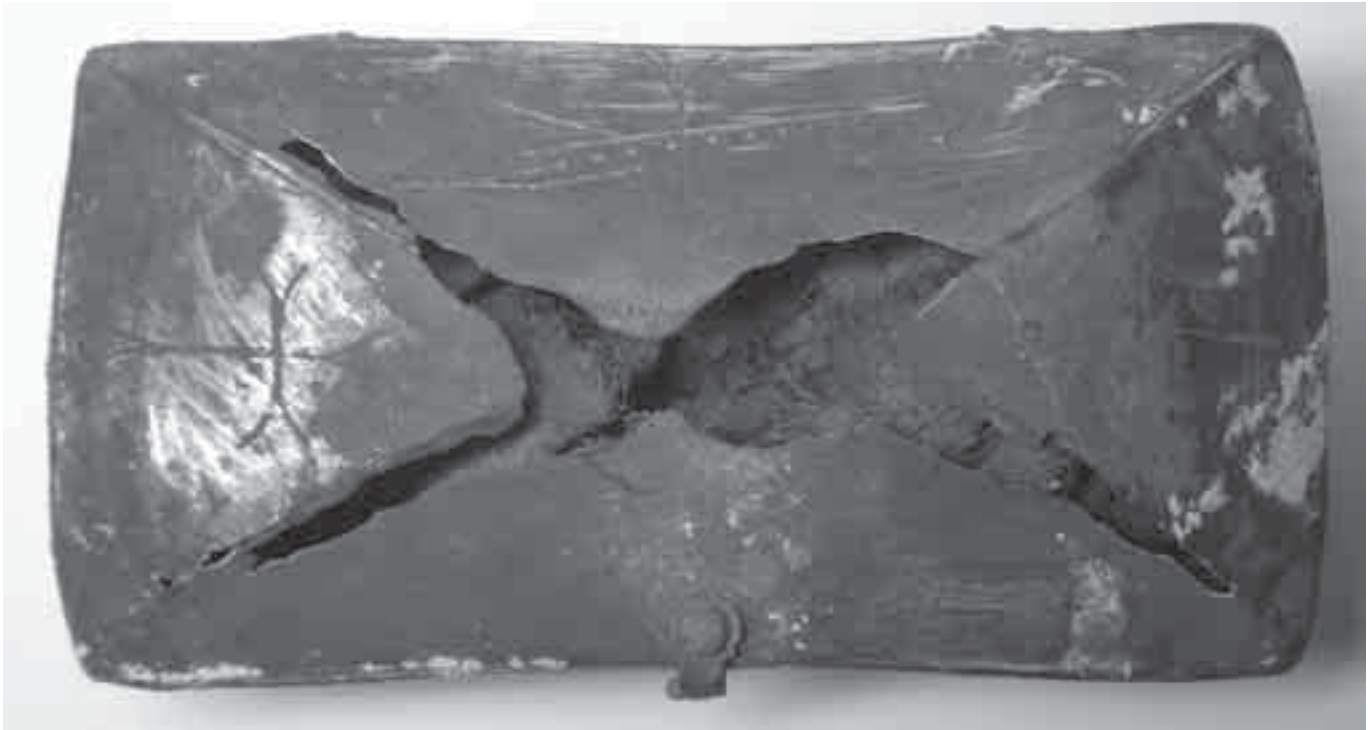
313 - Sirmione, chiesa di S. Pietro in Mavinas.

La prima cosa che si notava osservando il reliquiario, era la lacuna presente nella sommità del coperchio che si ramificava lungo le diagonali della piegatura della lamina. Frammenti di metallo erano caduti o erano stati raccolti e riposti all'interno della scatola. Le informazioni che derivano dall'osservazione del reperto, non portano che alla formulazione di mere ipotesi sull'origine accidentale o intenzionale di questo tipo di degrado.

La lacuna nel coperchio, si notano gli schizzi di malta e lo strato disomogeneo di prodotti di corrosione dell'argento.

Il reperto metallico è stato sottoposto ad un intervento conservativo per l'asportazione selettiva degli strati di prodotti di corrosione procedendo con metodi meccanici e chimici. Ciò ha restituito alla capsella brillantezza metallica e la completa leggibilità della decorazione, oltre a conferirle quella superficie libera da depositi porosi e scabri che comportano nel tempo la formazione di un substrato di sporco, che innesca e favorisce i processi di degrado del metallo. Per migliorare la fruizione estetica del reperto e impedire a corpi estranei di penetrare all'in-

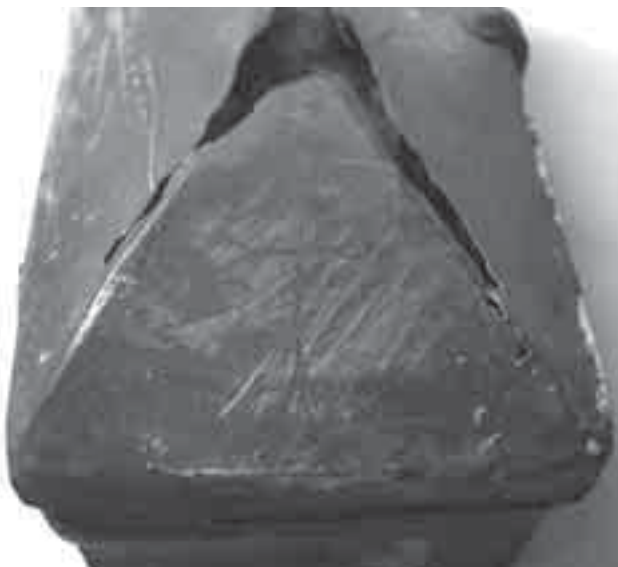
314 - Sirmione, chiesa di S. Pietro in Mavinas.

Un aspetto curioso è la presenza di una fitta serie di graffi che hanno spatinato il metallo in corrispondenza soprattutto delle decorazioni (ma non solo di esse). L'estrema drasticità dell'intervento difficilmente si spiegherebbe con una maldestra operazione di pulitura messa in opera in antico da un "addetto ai lavori" (nel tempo anche i graffi si sarebbero anneriti), ma piuttosto con una più recente volontà grossolana di andare a "scoprire" e leggere la decorazione sulle pareti offuscata dai prodotti di corrosione. Questa stessa azione avrebbe potuto provocare la rottura della sommità del coperchio della capsella, il distacco delle cerniere e la rottura del meccanismo d'aggancio. Dalla disposizione dei graffi si evince che gli stessi siano stati fatti dopo la saldatura delle cerniere.

I graffi praticati sulla lamina in corrispondenza della decorazione.

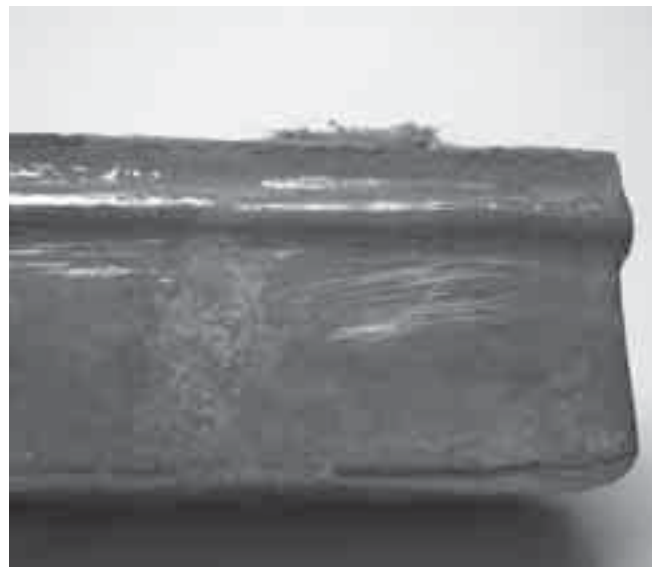
315 - Sirmione, chiesa di S. Pietro in Mavinas.

I graffi praticati sulla lamina; al di sotto dei residui della saldatura si intravede parte della croce.

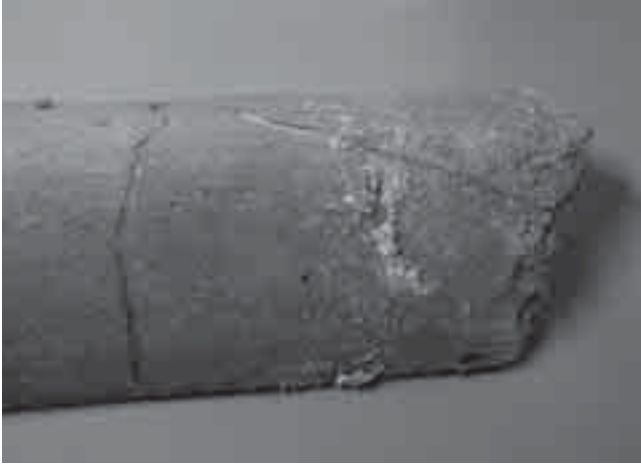
321 - Toscolano Maderno, antefissa.

Residui di malta nella zona di sovrapposizione e fratture lungo il margine del coppo.

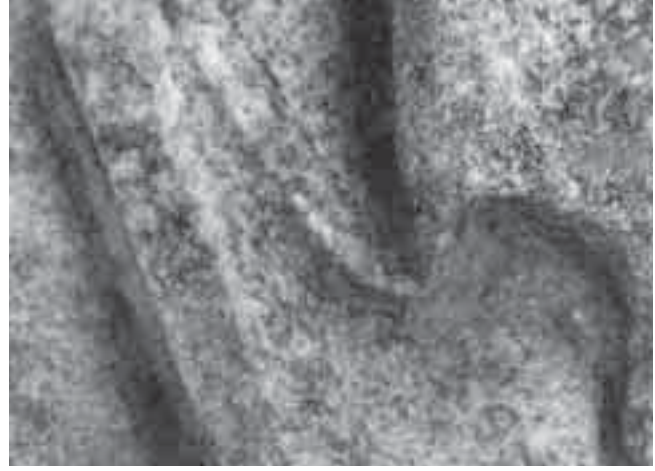
339 - Sabbioneta, statua di Minerva.

L'erosione superficiale ha colpito i cristalli di calcite del marmo della statua.

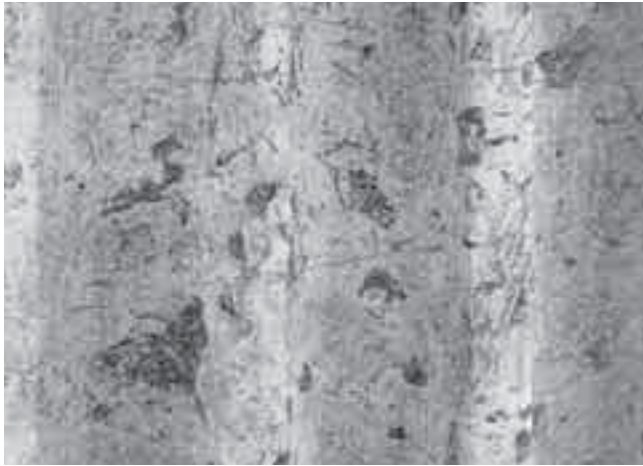
340 - Sabbioneta, statua di Minerva.

Sulla superficie del fusto della colonna sono ben visibili le venature di calcite spatica e le macchie di carbonato di rame.

Sulla colonna, trattata con biocida, si sono applicate compresse di argilla e polpa di cellulosa con carbonato d'ammonio e EDTA solo sulle parti macchiate dai sali di rame o dagli ossidi di ferro, il resto della superficie lapidea è stata pulita con acqua e tensioattivo; importanti sono state le rimozioni delle stuccature in cemento armato con filo di ferro e l'incollaggio dei frammenti di plinto distaccati. Dopo la stuccatura di lacune e microfessurazioni, si è protetta la pietra con resina silossanica.

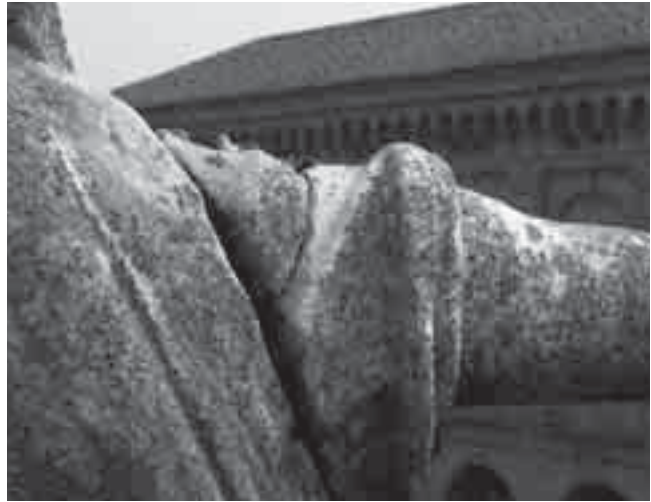
342 - Sabbioneta, statua di Minerva.

L'osservazione ravvicinata del monumento effettuata nell'ottobre 2005 aveva messo in evidenza la pericolosa precarietà statica di alcune parti della statua: il braccio destro, unico superstite, risultava non correttamente posizionato e la testa un poco scesa verso il panneggio e leggermente ruotata. I perni in ferro e le grappe che reggevano altri elementi oggi perduti del braccio destro, si erano molto ossidati e, aumentando di volume, avevano provocato spaccature nel marmo con rischio di caduta di alcuni frammenti nella parte posteriore. La superficie della statua e la malta che le faceva da base erano completamente ricoperte da uno spesso strato di biodeteriogeni costituito da licheni di diversi tipi e da microalghe che con i loro cataboliti acidi intaccavano gravemente il materiale costitutivo sciogliendo il carbonato di calcio che lega i cristalli con conseguente perdita di questi ultimi e del modellato. Il bronzo del capitello e della base della colonna presentavano, specie nelle parti basse, dove più ristagna l'acqua, seri fenomeni di corrosione e un accumulo di sali solubili, tra cui quelli di rame; questi ultimi, a causa del dilavamento dovuto ai fenomeni atmosferici, avevano creato brutte scolature verdi su colonna e basamento. La colonna mostrava estese stucature in cemento all'estremità superiore e numerose rotture sul plinto, anch'esse apparentemente bloccate dal cemento, ma in fase di distacco a causa dei muschi e dei licheni che vi si erano annidati. La superficie lapidea appariva molto scabra e solcata da numerosissime microfrazioni. Il basamento, oltre che dalle croste nere e dai licheni nei sottosquadri, era deturpato da scritte e graffiti eseguite con le più varie tipologie di pennarelli e bombolette spray; tali atti vandalici interessavano anche parte del basamento in bronzo, la cui patina era rotta da scritte incise. I gradini erano stati

Retro della statua di Minerva: particolare, prima del restauro, delle spaccature del marmo all'attacco tra il busto e il braccio destro.

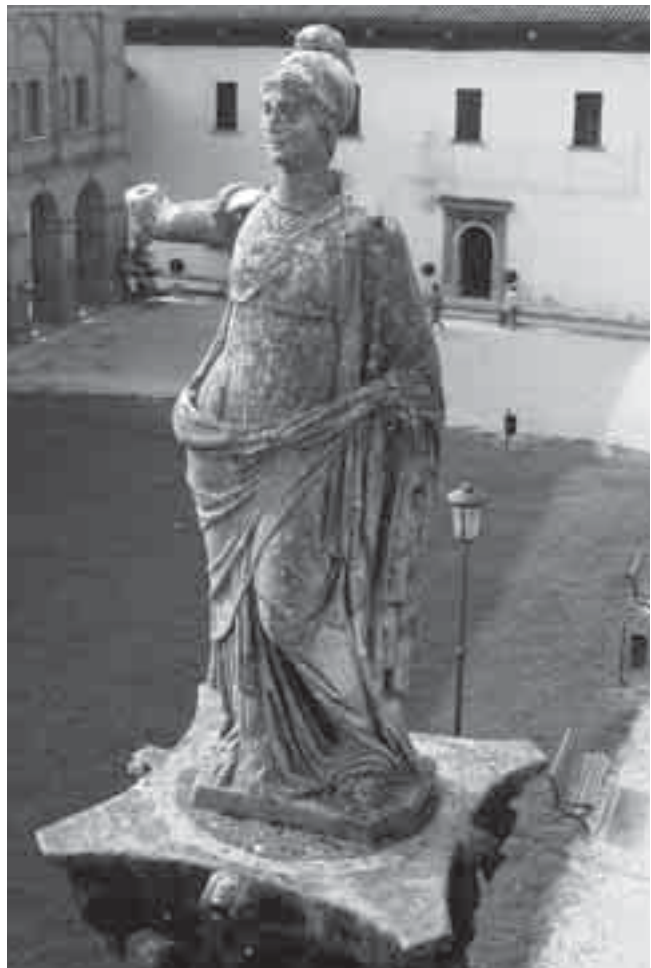
343 - Sabbioneta, statua di Minerva.

La statua di Minerva prima del restauro.

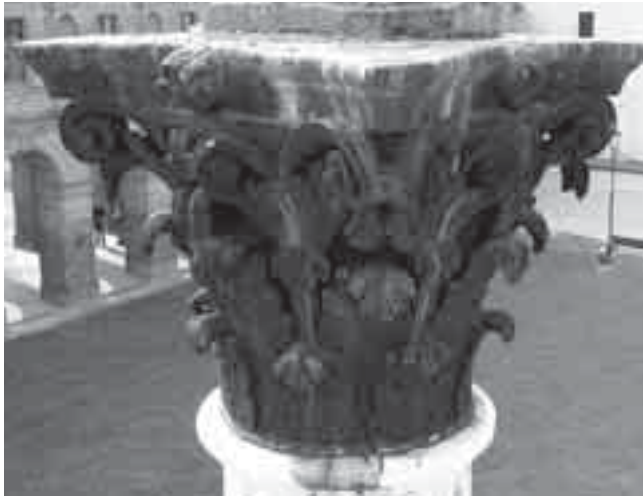
344 - Sabbioneta, statua di Minerva.

Il capitello in bronzo prima del restauro: evidenti i fenomeni di corrosione e i sali di rame.

Contestualmente si interveniva sui bronzi, sulla colonna e sul basamento. La pulitura dei bronzi è stata totalmente meccanica perché lo spesso strato di cera nera rinvenuto sul metallo, steso quasi certamente al momento dello spostamento del monumento, non rispondeva a nessun solvente né al calore; sono seguiti accurati risciacqui con acqua demineralizzata e successive disidratazioni. Con inibitore di corrosione, il Benzotriazolo, in alcool puro, si sono trattate le parti spatiniate o danneggiate dai graffiti, con convertitore di ruggine si sono bloccate le ossidazioni su ciò che rimane dei "chiodi di fusione" o "chiodi distanziatori"; le superfici sono state protette con Inrcal 44.

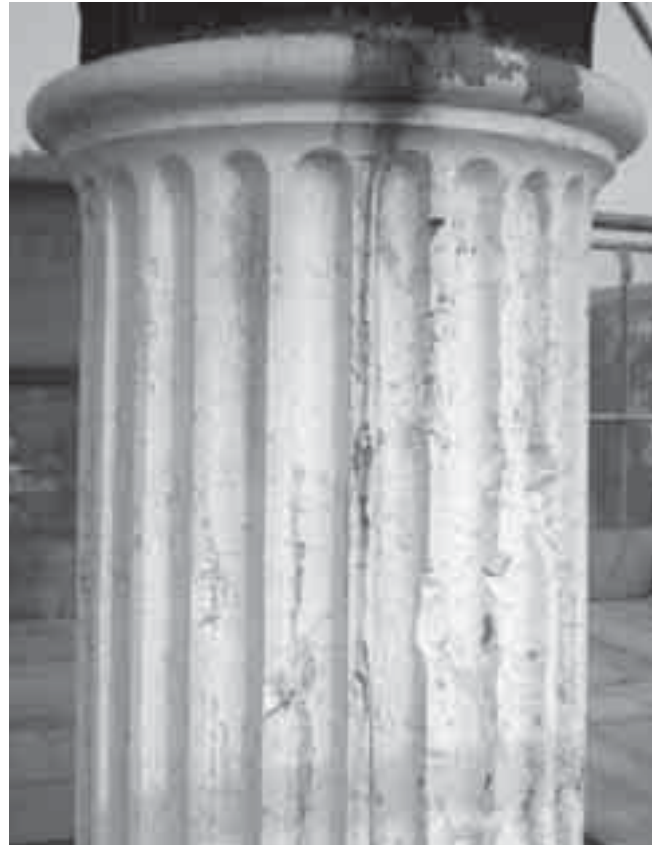
345 - Sabbioneta, statua di Minerva.

Parte superiore del fusto della colonna macchiata di verde/azzurro dalle scoloriture dei sali di rame.

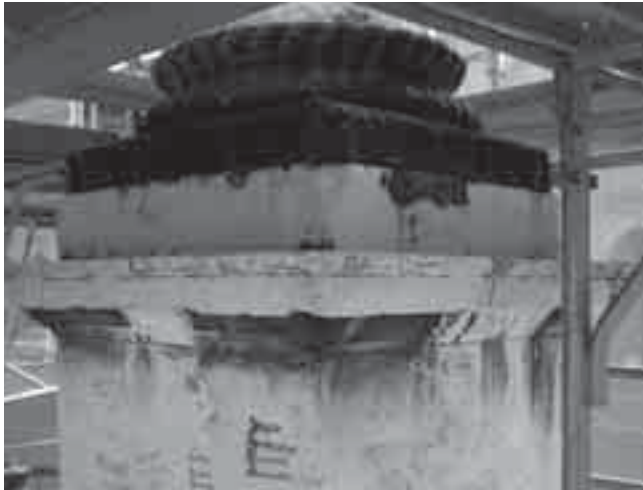
348 - Sabbioneta, statua di Minerva.

Il basamento in bronzo a la parte superiore del dado parallelepipedo in pietra di Botticino prima del restauro: si leggono sul bronzo i depositi e le ossidazioni e sulla pietra le stuccature in cemento, le croste nere e i graffiti.

Complesso si è rivelato il restauro di basamento e gradini dove si riscontravano i peggiori interventi eseguiti in passato e la più varia tipologia di degrado: trattamento biocida, pulitura chimica ad impacco con carbonato d'ammonio, applicazione di sverniciatore sulle scritte, micro-sabbatura con ossido d'alluminio sulle croste nere, rimozione meccanica di malte cementizie e di accumuli di cera, sono state le operazioni di pulitura cui è seguita la stuccatura e la protezione delle superfici lapidee con un prodotto anticrittogamico per facilitare le manutenzioni future.
