PROVINCIA DI LECCO

AIRUNO (LC) Chiesa dei SS. Cosma e Damiano

Edificio di culto medievale

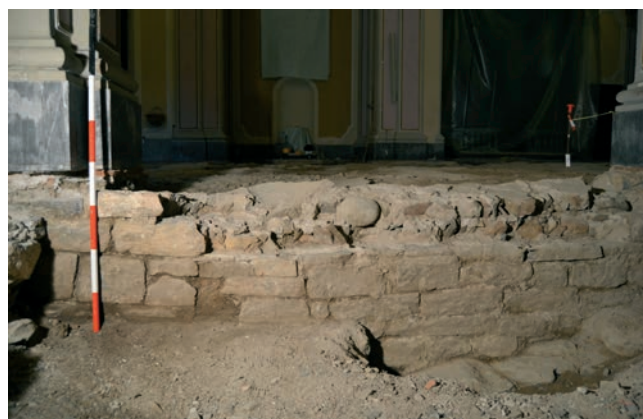
222 - Airuno, chiesa dei SS. Cosma e Damiano.
Perimetrale sud della chiesa di Fase II, da sud.

pietre e ciottoli legati da tenace malta biancastra. Il perimetrale sud, esteso per una lunghezza di m 10,90, presenta un paramento in blocchi lapidei parallelepipedi squadrati e ben connessi, disposti in corsi regolari. Al centro del perimetrale est, di cui si conserva la sola spalletta meridionale lunga m 2,00, viene edificata un'abside di forma semicircolare, visibile per una porzione lunga m 1,50. Il muro perimetrale nord della chiesa è testimoniato dalla presenza di due lacerti in muratura, per una lunghezza complessiva di m 3,30, orientati in senso E-W. In corrispondenza della porzione sud della facciata viene edificato un campanile, di cui rimane la fondazione in ciottoli e malta, di forma quadrangolare, lunga m 1,75 (E-W) e larga m 1,45 (N-S), leggermente ruotata rispetto all'orientamento della facciata stessa. Tale edificio sacro, direttamente fondato sul banco di roccia viva della collina, sarebbe riferibile alla chiesa citata come già esistente nel menzionato documento del 1574, in cui si fa appunto riferimento alla presenza di un'aula unica orientata in senso E-W, di un ingresso senza gradinata di accesso e di un piccolo campanile a lato della facciata.

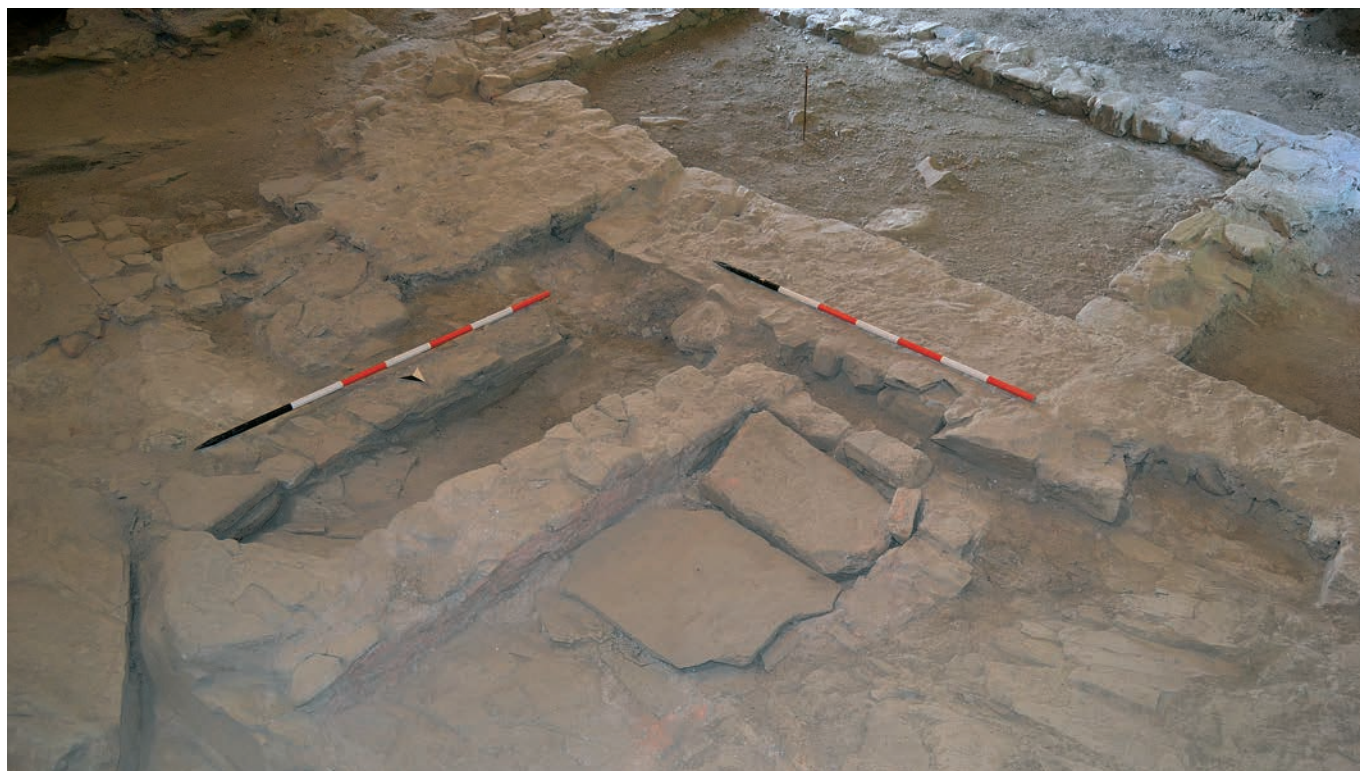
223 - Airuno, chiesa dei SS. Cosma e Damiano.

Fase II. Tombe 6-8 con struttura in muratura, da nord-est. Sullo sfondo è visibile il protiro di Fase III.

La T. 6, di forma antropomorfa e orientata in senso E-W (m 2,40 x 0,80), conserva i resti dell'inumato, deposto supino, con gli avambracci incrociati sul petto e il cranio a ovest. L'attigua T. 8, di forma rettangolare (m 1,90 x 1,20), presenta fondo in lastroni di pietra e pareti interne rivestite da un intonaco di colore rosato; da essa, sconvolta e priva dell'inumato, proverrebbe una punta di freccia in bronzo ad alette con immanicatura 'a cannone'. La T. 3, l'unica a essere orientata in senso N-S, presenta fondo e spallette in muratura in parte formate da frammenti di embrici di reimpiego legati da malta. Una tomba in nuda terra (T. 7) viene posta nello spazio venutosi a creare tra la piattaforma di Fase I e il perimetrale sud del nuovo edificio.

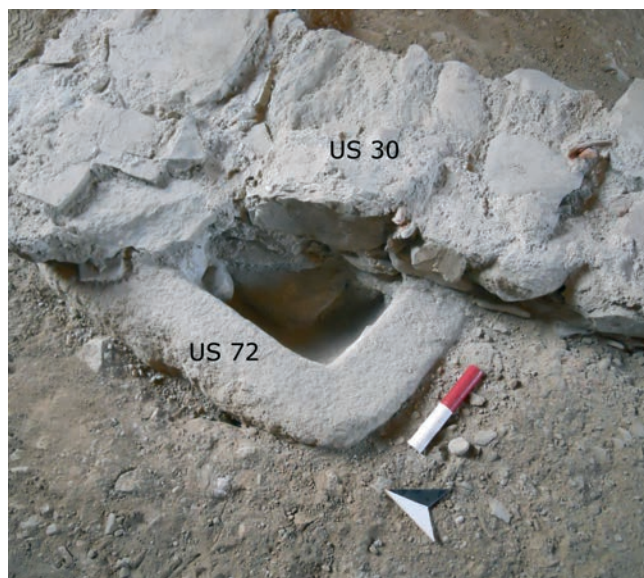
224 - Airuno, chiesa dei SS. Cosma e Damiano.

Elemento lapideo reimpiegato nel protiro di Fase III, da sud-ovest.

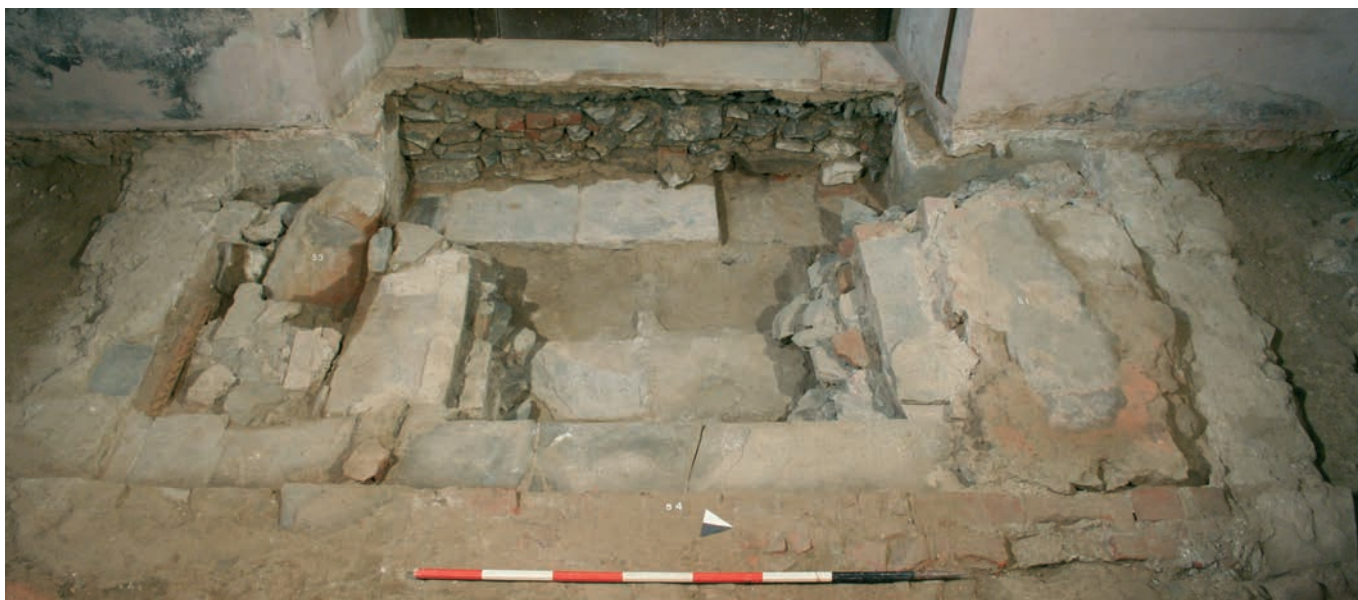
226 - Annone di Brianza, chiesa di S. Giorgio.
Bussola di entrata e tombe rinvenute nei pressi della facciata.

muratura, con due lati brevi orientati E-W e con il lato lungo orientato N-S posto a est, fungeva da atrio, come confermano le lastre in pietra della pavimentazione in appoggio a queste murature. Tali strutture sono ben descritte nella visita pastorale del 1571 che mostra come esse fossero ancora in uso e non avessero subito modifiche fino a quel momento. Solo qualche anno più tardi la bussola sarà smantellata e la sua struttura riutilizzata per

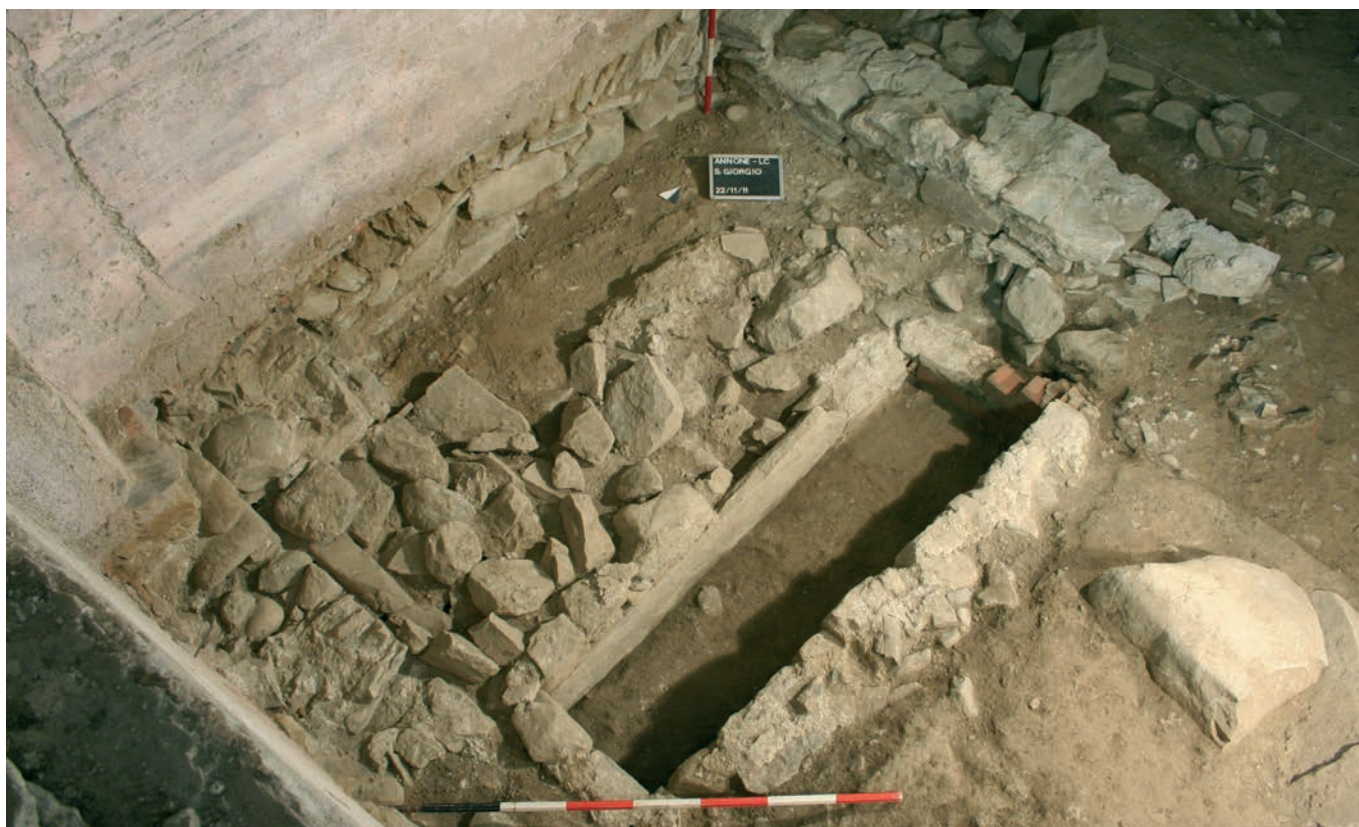
227 - Annone di Brianza, chiesa di S. Giorgio.
Cappella di S. Rocco, strutture murarie e tombe.

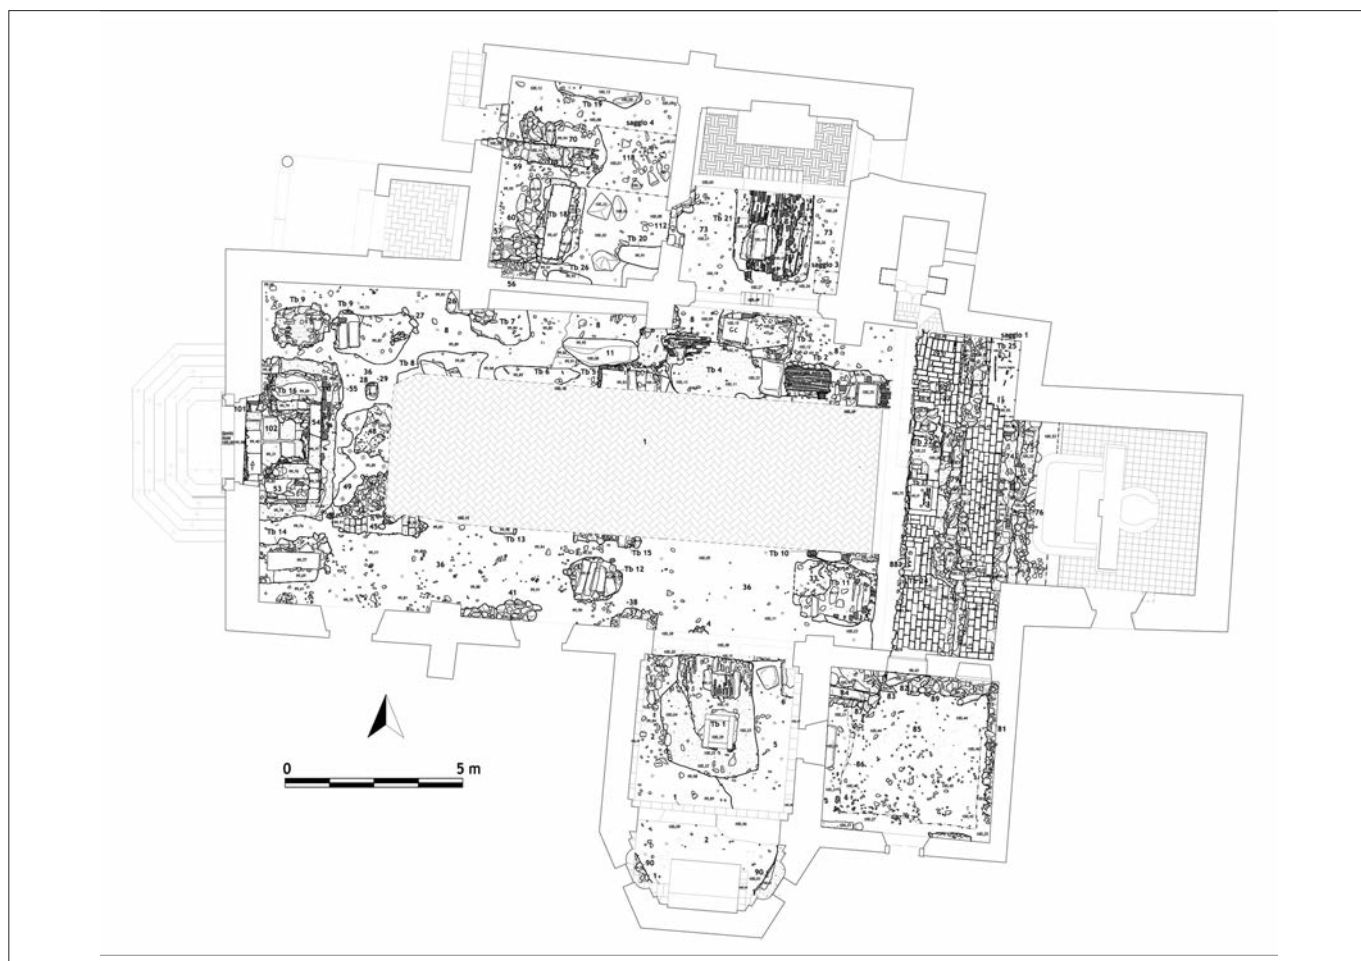
228 - Annone di Brianza, chiesa di S. Giorgio.

Rilievo dell'area di scavo.

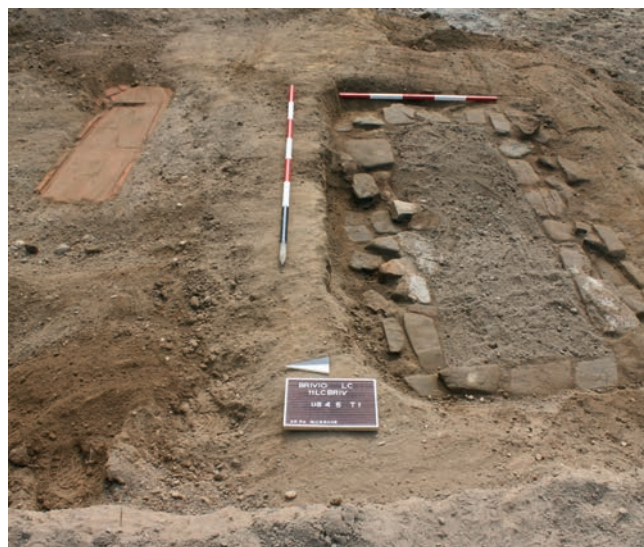
232 - Brivio, frazione Beverate.
Tomba 1 e struttura in tegulae.

La tomba aveva due grosse lastre di pietra locale a copertura della cassa litica realizzata con vari corsi in pietre di dimensioni medio-grandi, ottenute spaccando lastre della stessa tipologia litica. In alcuni punti si è conservata una traccia di malta magra utilizzata per unire le pietre. Il fondo era realizzato con porzioni di *tegulae* collocate con le alette rivolte verso il basso. L'interno era colmato dalla sabbia che nel tempo era naturalmente percolata andando a coprire i due inumati e alcuni resti di altri inumati precedenti. Lo stato di conservazione delle ossa è piuttosto cattivo; inoltre di entrambi gli inumati si conservano solo alcune porzioni. La posizione dei resti fa ipotizzare una deposizione contemporanea: un primo inumato è collocato disteso, orientato E-W, con la testa rivolta verso l'altro, deposto sul fianco sinistro. Dato il ridotto numero di ossa in connessione anatomica risulta difficile interpretarne con precisione la postura.

Lo scavo meccanico ha evidenziato, non lontano dalla T. 1 e con un orientamento simile, un allineamento costituito da due *tegulae* più una porzione. Inizialmente esse erano state interpretate come copertura di una tomba (T. 2), ma con lo scavo si è verificata non solo l'assenza di inumati ma anche di una fossa sottostante. Un'ipotesi interpretativa potrebbe essere quella di un supporto per le offerte rituali pertinenti alla T. 1.

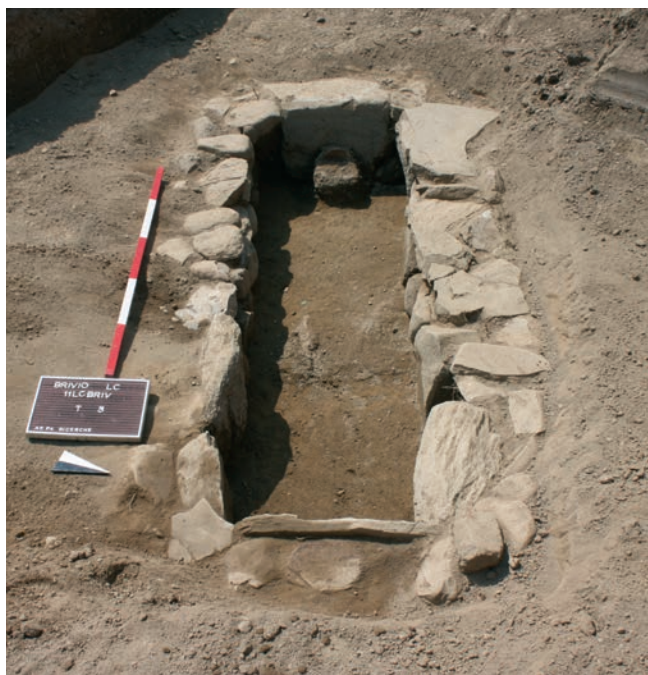
233 - Brivio, frazione Beverate.
Tomba 3.

Di questa tomba non è stata trovata copertura e, una volta asportato il riempimento, sono state rinvenute solo poche schegge ossee, che non hanno permesso di determinare alcun dato bioantropometrico. Anche questa struttura era composta da pietre totalmente a secco ma, a differenza della T. 1, il fondo era in terra nuda.

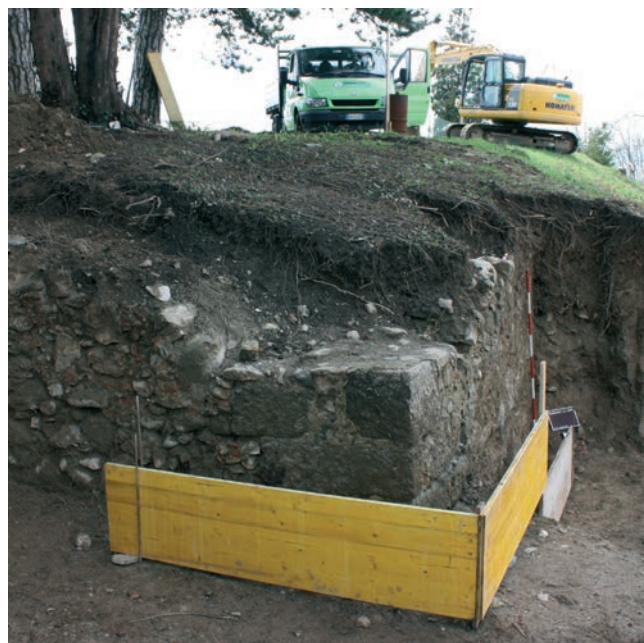
234 - Cassago Brianza, ex Parco Villa Visconti di Modrone.
Struttura muraria ad angolo.

Sul lato nord-ovest, durante lo scavo per la realizzazione della rampa di accesso all'area, è stata individuata e parzialmente messa in luce una struttura muraria ad angolo costituita da blocchi di granito e calcare di dimensioni medio-grandi, legati da malta di calce e con resti di intonacatura (USM 1). L'angolo è rifinito con grossi blocchi di granito squadrati e legati da malta di calce. Nel paramento ovest è stato individuato uno scolatoio, a dimostrazione del fatto che la struttura si trovava originariamente in vista fuori terra. La tecnica costruttiva di tale

elemento porta a pensare che esso costituisse un muro di recinzione e non un elemento portante di edificio.

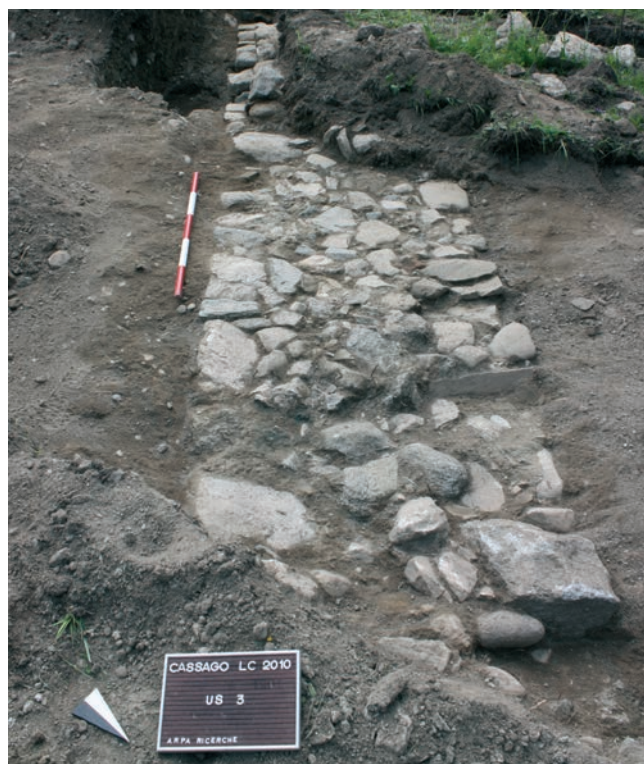
235 - Cassago Brianza, ex Parco Villa Visconti di Modrone.
Rasatura di muro perimetrale.

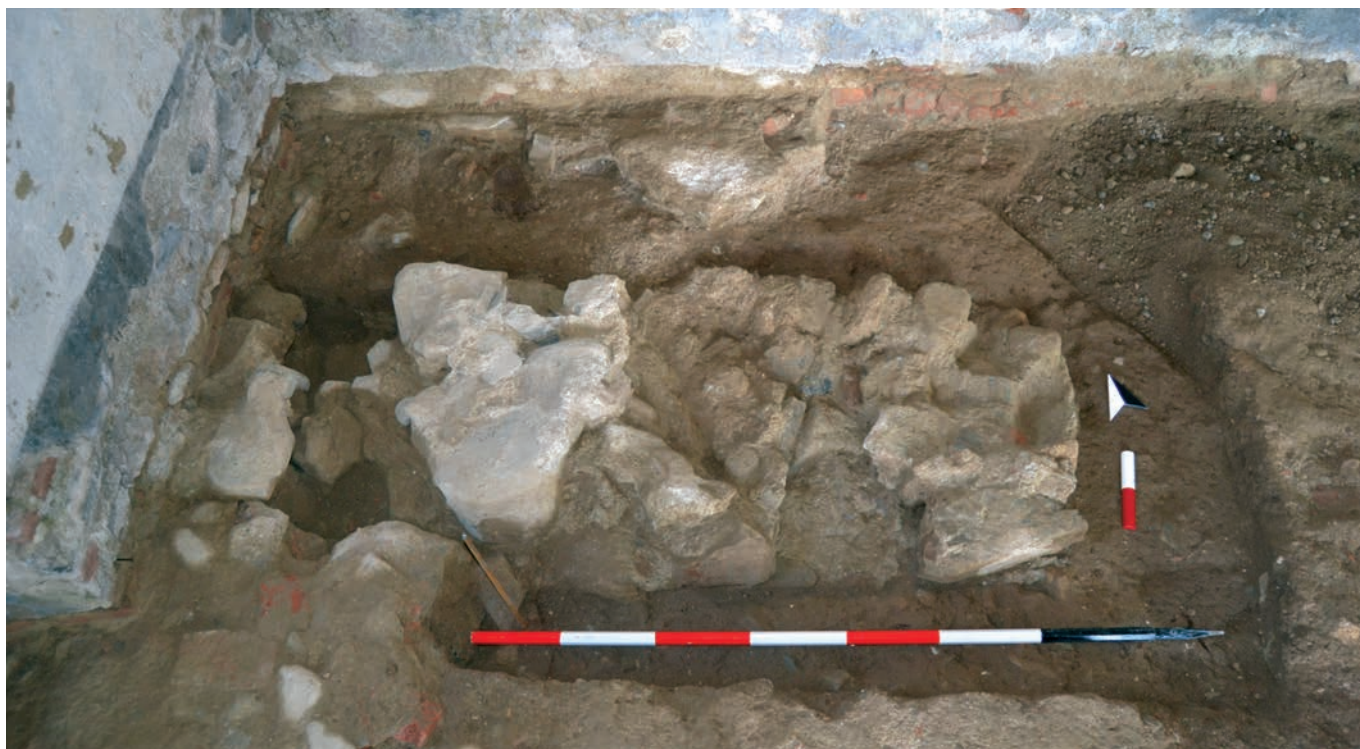
238 - Cassago Brianza, villa Pirovano Visconti.
Vano Teca, Fase I. Struttura muraria in ciottoli e malta, da sud.

Al perimetrale nord dell'ambiente si appoggia una struttura in laterizi e ciottoli legati da malta, con andamento E-W (m 1,98 x m 0,90), entro la quale sono ricavati due pozzetti quadrangolari (m 0,30 x 0,30; prof. max m 0,60) di incerta funzione. Lungo il fianco sud dell'ambiente, tre buche di palo, allineate in senso E-W, sono probabilmente riferibili all'attività di cantiere per l'edificazione del vano, che viene inoltre dotato, nella sua porzione orientale, di una canaletta di scolo con andamento NW-

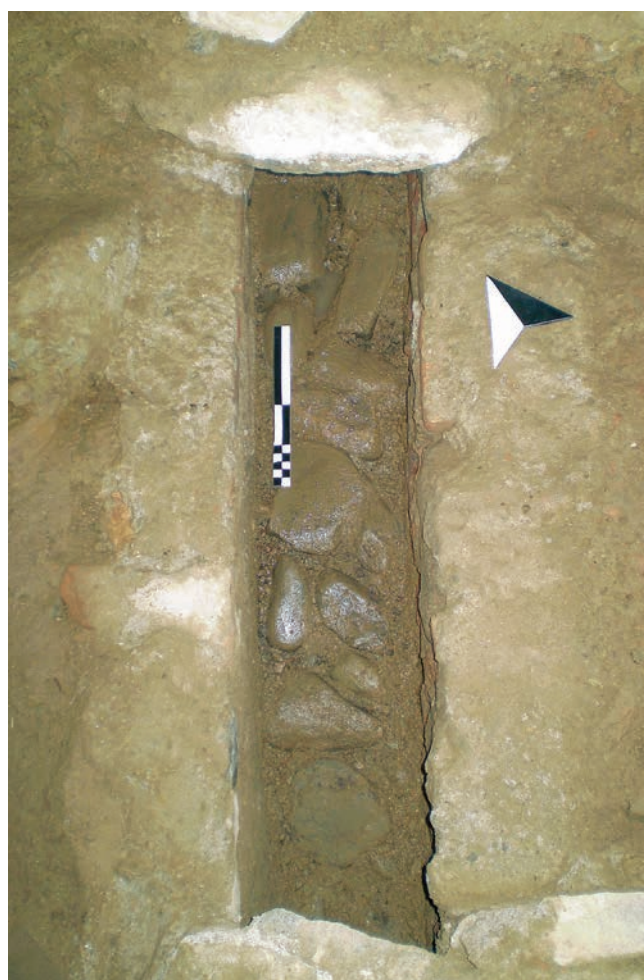
240 - Cassago Brianza, villa Pirovano Visconti.
Vano Teca, Fase III. Canaletta di scarico, da sud.

SE, lunga m 4,30; essa proseguiva verso sud e verso valle sotto il giardino antistante la facciata delle 'Scuderie'. Tale struttura presenta due spallette in laterizi e malta, fondo drenante in piccoli ciottoli e copertura in lastre di pietra.

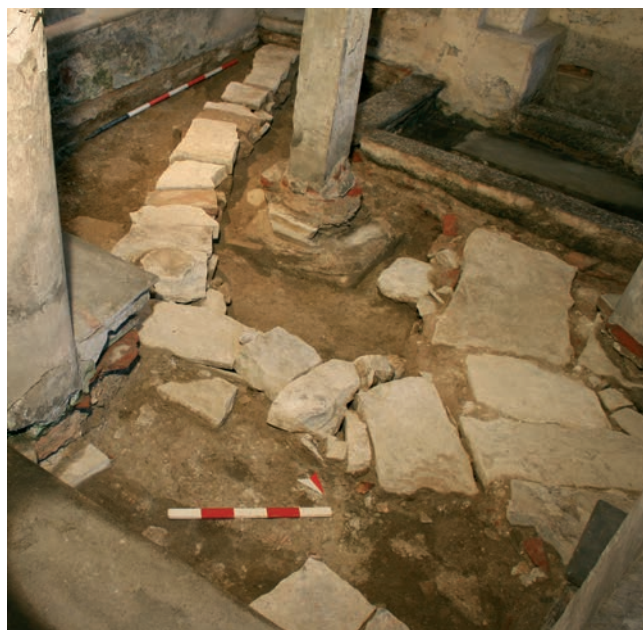
242 - Civate, chiesa dei SS. Nazaro e Celso.
Cripta: strutture di Fase III.

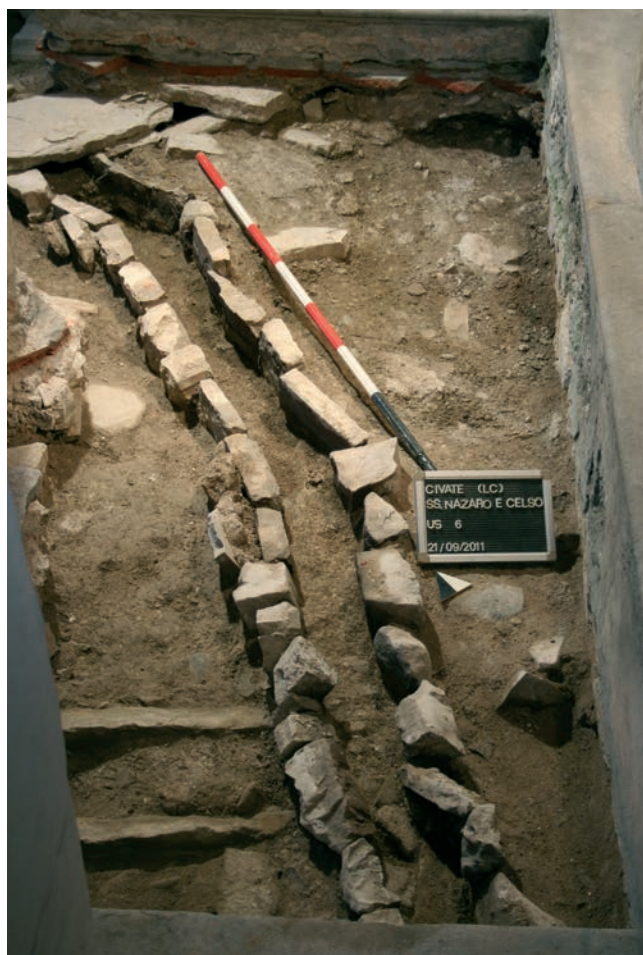
243 - Civate, chiesa dei SS. Nazaro e Celso.
Cripta: dettaglio della canaletta.

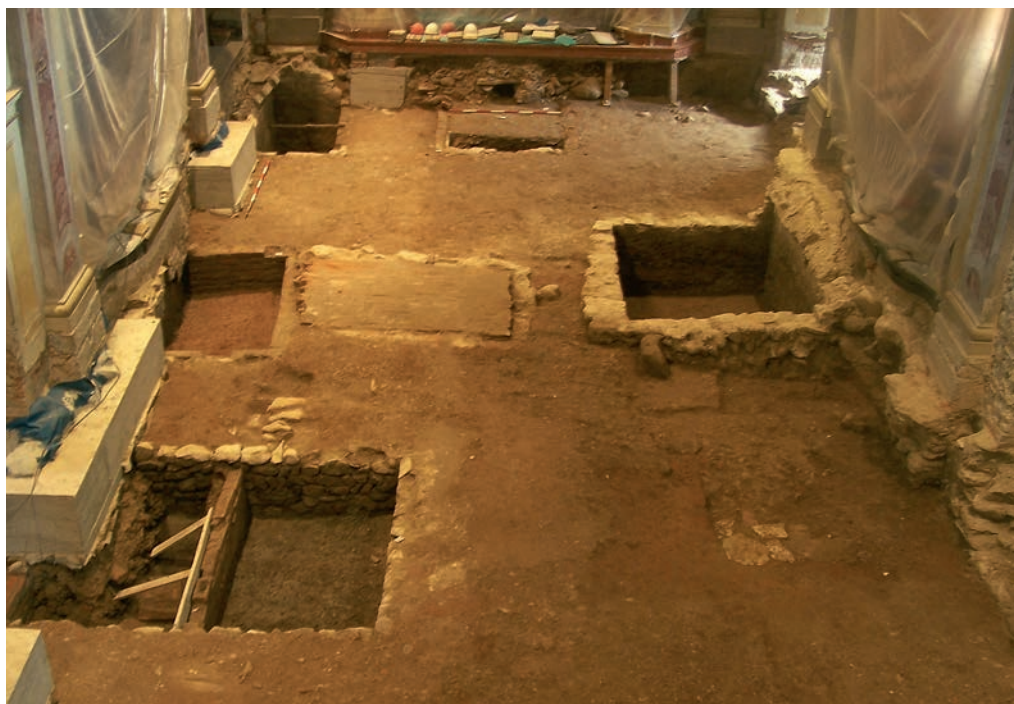
257 - Robbiate, chiesa di S. Alessandro e Madonna della Rosa.
Tombe a camera nel Settore 1.

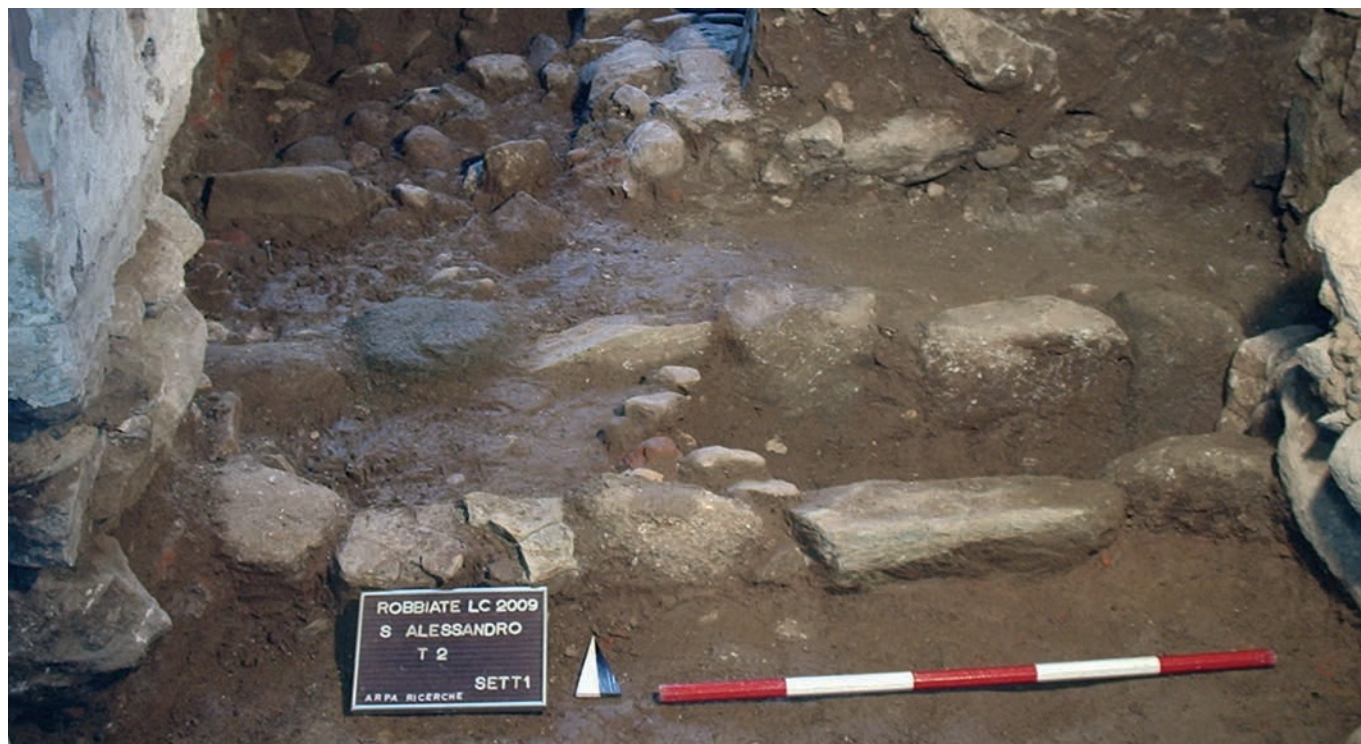
258 - Robbiate, chiesa di S. Alessandro e Madonna della Rosa.
Struttura tombale altomedievale.

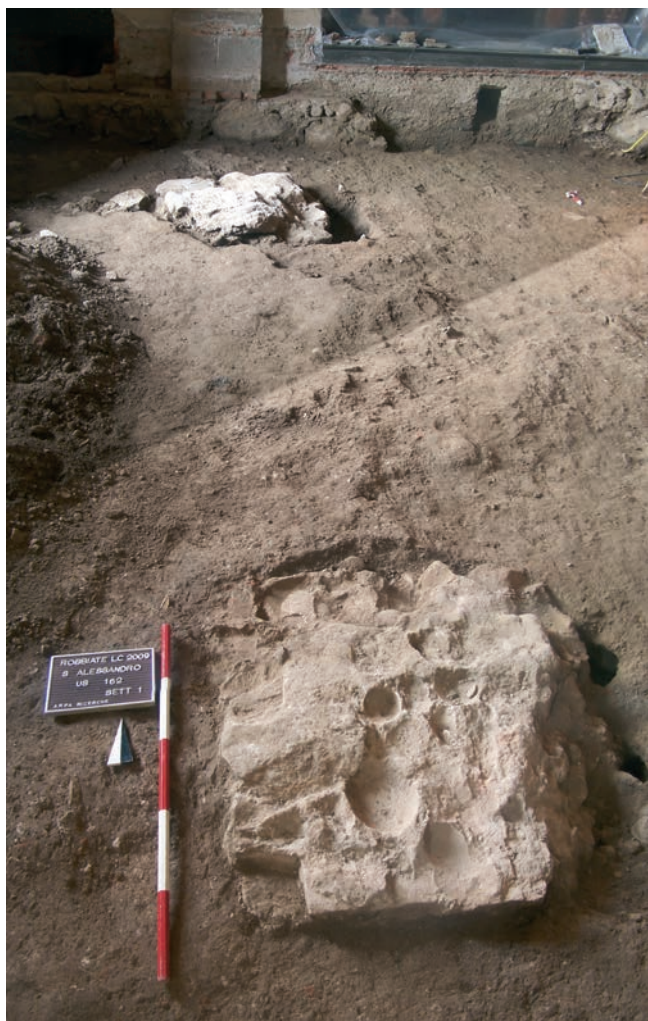
259 - Robbiate, chiesa di S. Alessandro e Madonna della Rosa.
Basi di pilastro.

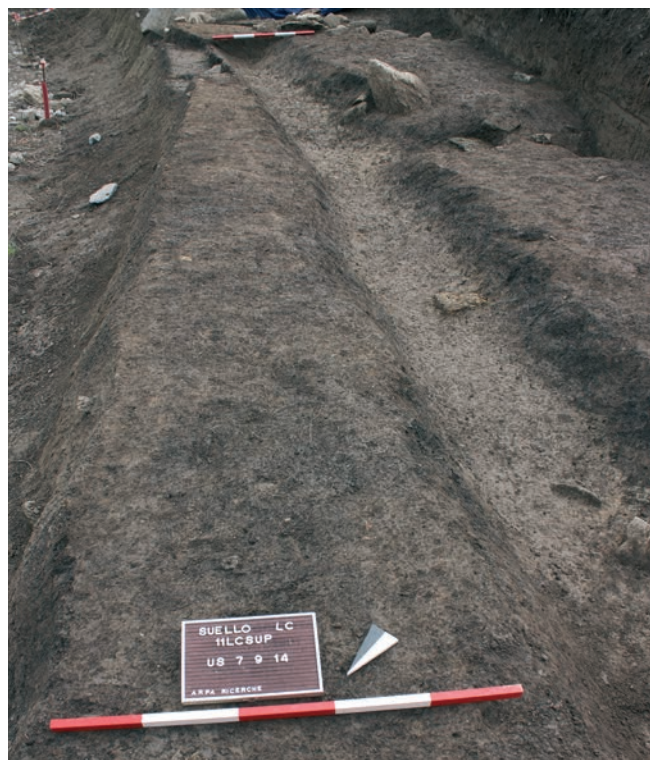
261 - Suello, località Pescone.
Canale nord-sud.

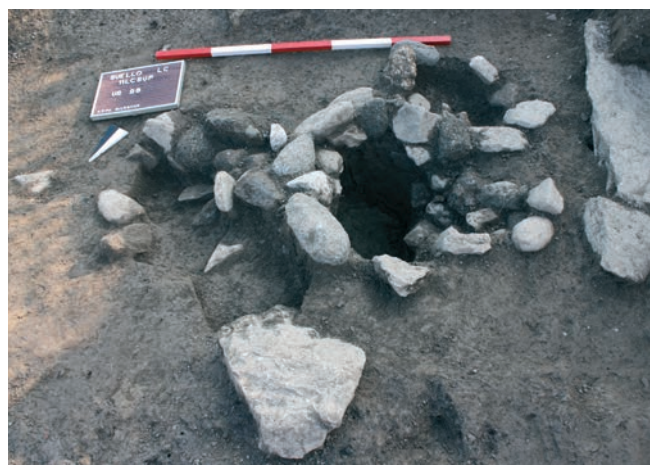
262 - Suello, località Pescone.
Buche di palo con rincalzi.

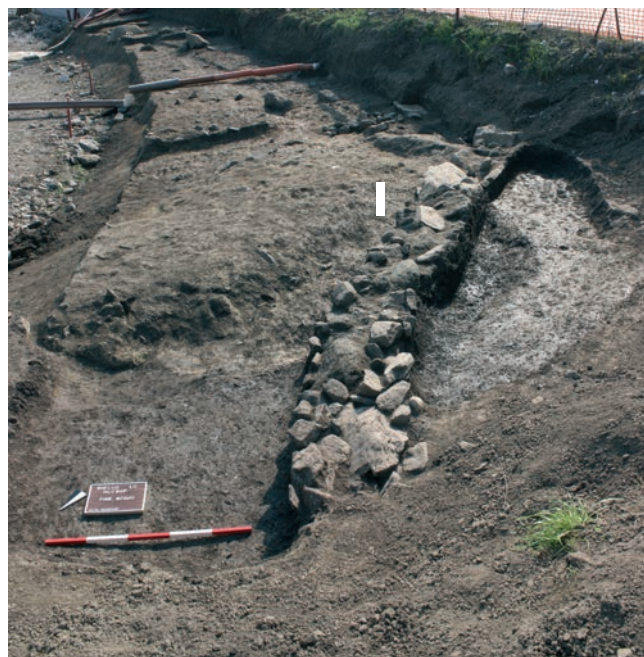
263 - Suello, località Pescone.
Panoramica a fine scavo; in primo piano la struttura muraria curvilinea.

La struttura curvilinea era realizzata in blocchi di granito e calcare collocati a secco ed è stata messa in luce per tutta la porzione identificata, che rappresenta solo una

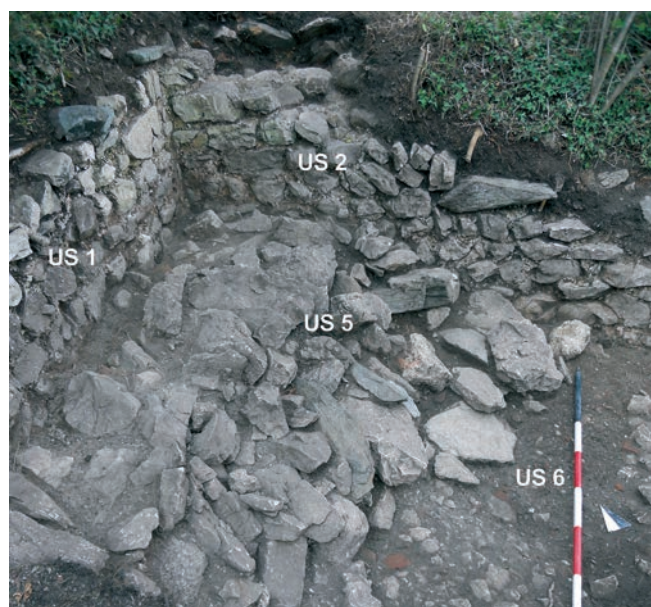
266 - Valmadrera, località Cornello Alto.
Ambiente A, Saggio 1. Il livello di crollo dei perimetrali dell'ambiente, da sud-ovest.

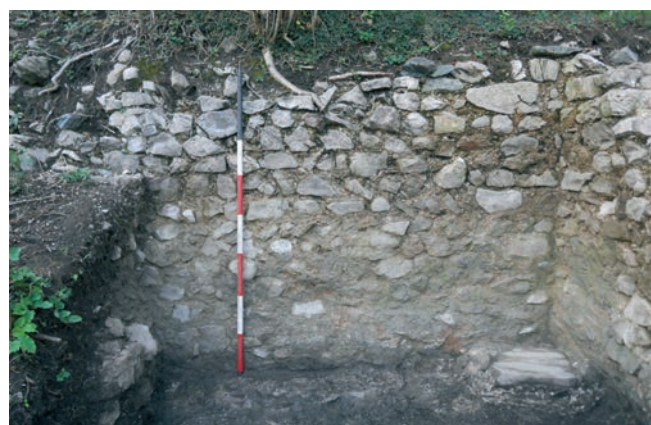
267 - Valmadrera, località Cornello Alto.
Ambiente A, Saggio 1. Paramento del perimetrale nord-ovest dell'ambiente, da sud-est

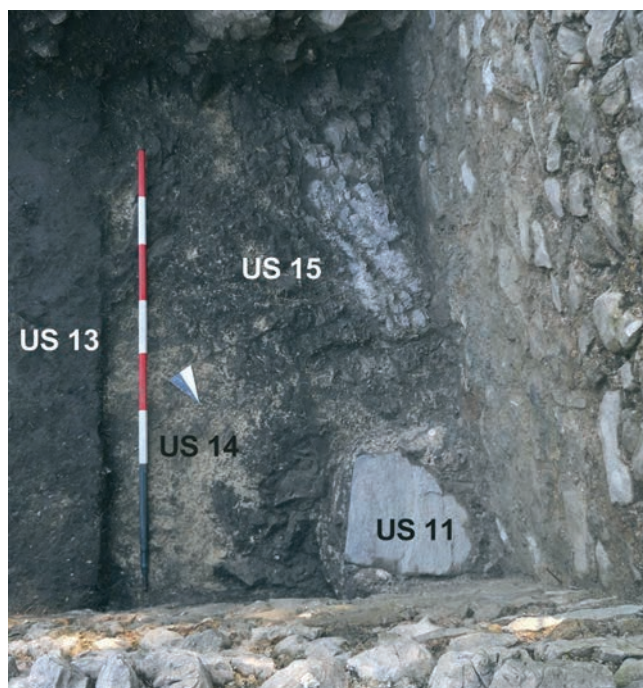
268 - Valmadrera, località Cornello Alto.
Ambiente A, Saggio 1. Il piano dell'ambiente scavato nel banco di roccia calcarea, da nord-est.
