PAVIA

Viale Campari, ex convento di S. Spirito e S. Gallo

Indagine archeologica preventiva

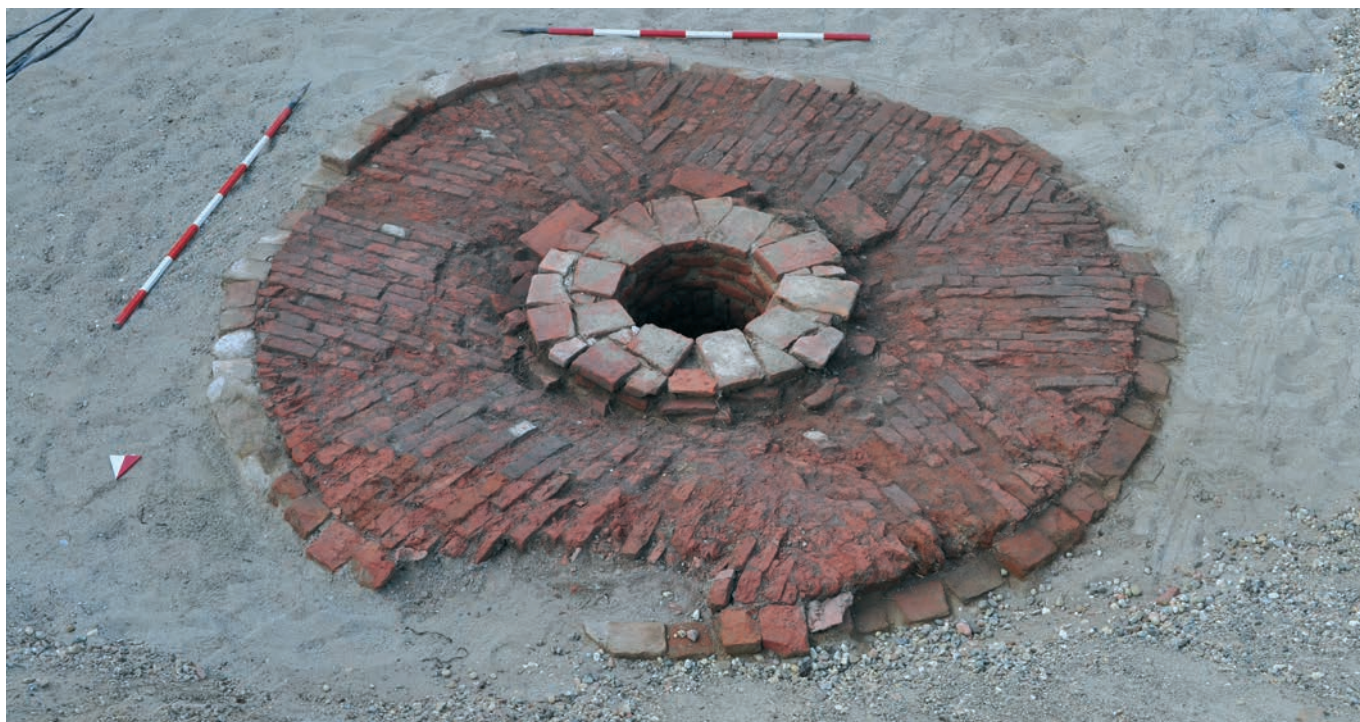
340 - Pavia, ex convento di S. Spirito e S. Gallo.
Fondo della ghiacciaia.

Nella zona sud del cortile, a lato dell'orto di fase precedente, viene costruita una grande ghiacciaia, di cui resta solo il fondo (diam. m 3,20-3,30). Si tratta di una struttura circolare, dotata di una cornice perimetrale in laterizi tagliati posti di piatto e allettati in una malta grigio-biancastra. Il piano all'interno della cornice è pavimentato con i laterizi posti di taglio, formanti una sorta di raggiera. Il pavimento è in pendenza verso il centro, dove è situato un pozzo di scarico acqua (diam. esterno m 1,10; diam. interno m 0,55; prof. residuale m 0,95), in laterizi e tavelle, con il fondo a perdere; attorno al pozzo è un drenaggio in frammenti laterizi per far defluire l'acqua dal piano.

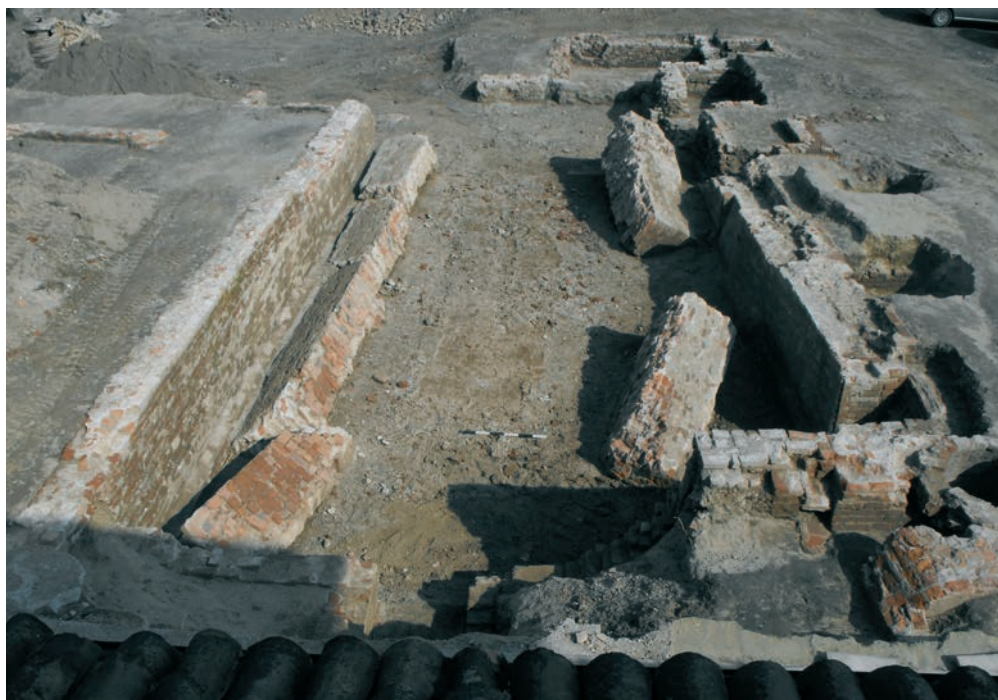
342 - Pavia, via R. Langosco.
Cantina di epoca postmedievale.

Una grande cantina, o più probabilmente un magazzino (m 13 x 8), di forma trapezoidale, con copertura a volta (crollata), si trova nella zona sud-ovest. Ha un corridoio d'accesso sul lato sud, con un vano scala e alcuni annessi sui lati ovest, nord ed est. I muri perimetrali scendono al di sotto della quota prevista per i lavori di cantiere e sono stati conservati.

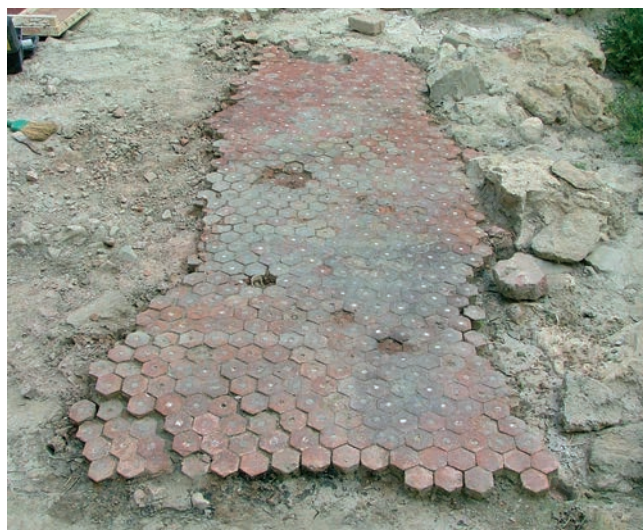
343 - Broni, via Cavour - via Solferino.
Pavimento di età romana in corso di scavo.

Alla profondità di ca. m 1 sono venuti alla luce, oltre a un ampio tratto della pavimentazione, anche alcuni muri di un edificio di età romana.

Dopo l'asportazione dello strato macerioso formatosi in seguito alla demolizione dell'edificio che insisteva sull'area, che conteneva materiali moderni, per uno spessore di ca. cm 70, si è evidenziata parte di un ambiente (per una larghezza di m 4) che continua oltre i limiti di scavo, delimitato a est da un muro in frammenti di laterizi e ciottoli legati da argilla (lunghezza m 4,90; larghezza m 0,50; h residua cm 15), pavimentato con mattonelle di forma esagonale (lato cm 3; h cm 5,5) recanti al centro una tessera lapidea, alternativamente bianca e nera, accostate a nido d'ape. Il pavimento è conservato a tratti, perché intaccato dalle costruzioni moderne, su un'area di ca. m 5,50 x 4,50, e poggia su un cocciopesto piuttosto spesso (ca. cm 5), ben rifinito. Verso ovest il pavimento, che continua oltre il limite di scavo (al di sotto del marciapiede), si appoggia a un pozzo in laterizi curvi (diam. esterno m 1,10).

La tipologia del pavimento trova attestazioni, anche in zona, in epoca romana, ma ha confronti soprattutto nell'area dell'Emilia tra il I e il II secolo d.C. (INVERNIZZI R., SLAVAZZI F., *Recenti ritrovamenti di pavimenti antichi nel territorio pavese*, in *Atti Convegno AISCAM 2012*, c.s.). Il materiale ceramico recuperato proviene per lo più dallo strato di riporto e non è quindi indicativo dal punto di vista stratigrafico, se non per indicare un arco cronologico tra il I e il II secolo d.C.

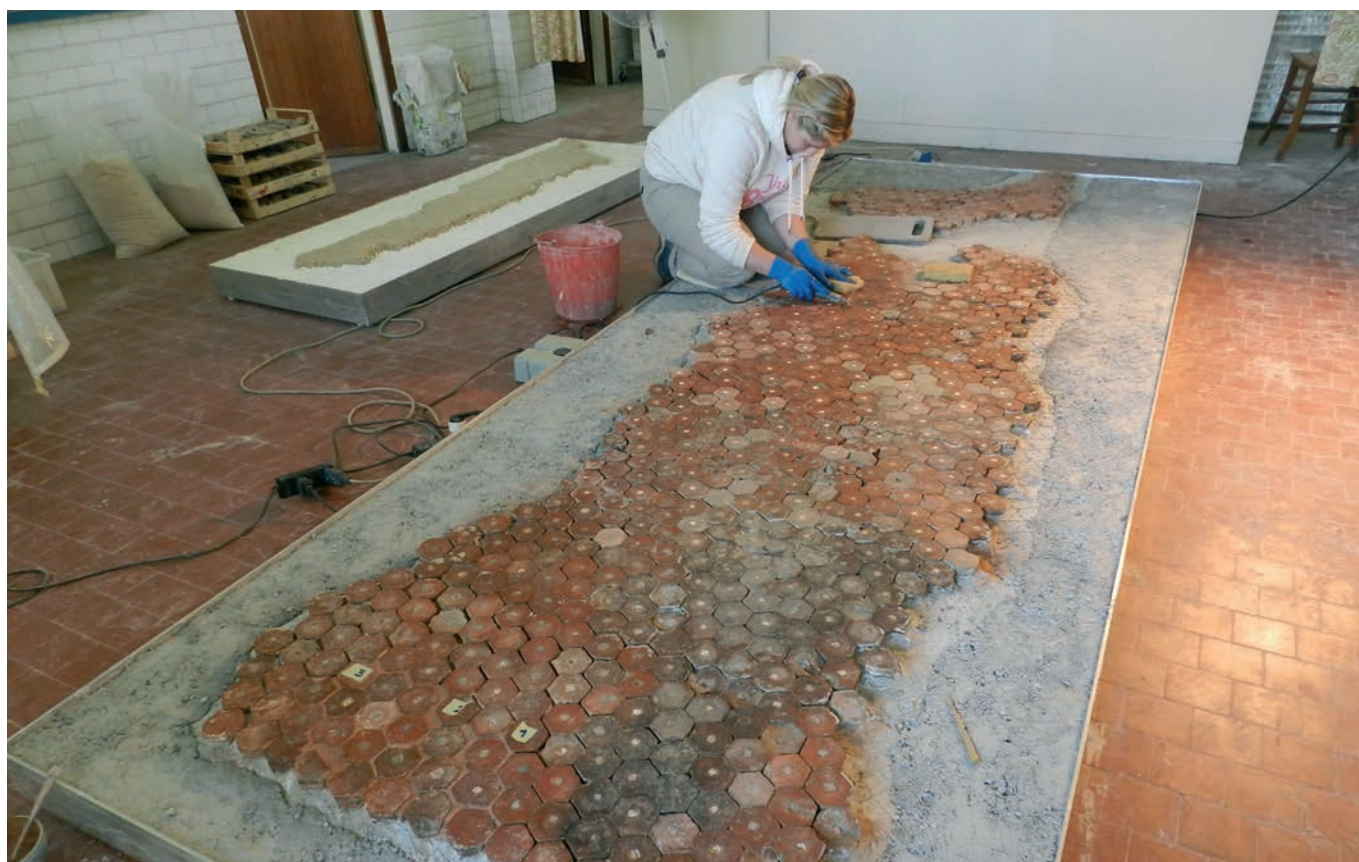
344 - Broni, via Cavour - via Solferino.
Pavimento di età romana durante le operazioni di restauro.

Il pavimento, a seguito della richiesta dell'Amministrazione Comunale, che si è fatta garante del restauro e della successiva valorizzazione, è stato staccato, restaurato e parzialmente ricollocato su pannelli per la futura esposizione in un edificio pubblico in corso di restauro.
