PROVINCIA DI SONDRIO

SONDRIO
Castel Masegra*Sito protostorico e strutture medievali*

Dal 28 giugno al 27 agosto 2010 è stata effettuata un'indagine archeologica a Sondrio presso il cortile esterno di Castel Masegra (parte del cortile fu già oggetto di indagini archeologiche nel 1996 e nel 1998, vedi MARIOTTI V., 1996, *Sondrio Centro storico – Castel Masegra*, in *NSAL*, p. 222). Nonostante numerosi fattori inquinanti dovuti a interventi di epoca contemporanea, come la presenza di una cisterna per gasolio al centro dell'area di scavo, le porzioni di stratigrafia intatta rinvenute hanno consentito di definire le vicende insediative del sito, in cui sono state riconosciute sette fasi a partire dall'epoca protostorica. La prima frequentazione antropica della rupe di Castel Masegra (Fase Ia-b) si imposta direttamente sul terreno sterile ed è contraddistinta dalla presenza di un muro a secco, che la percorre integralmente in senso N-S, atto a sostenere un terrazzo posto a monte (ovest) del medesimo. La struttura è composta per lo più da blocchi di pietra autoctona e ciottoli di medie dimensioni, di pezzatura abbastanza omogenea, mentre verso sud vi sono anche massi erratici di grandi

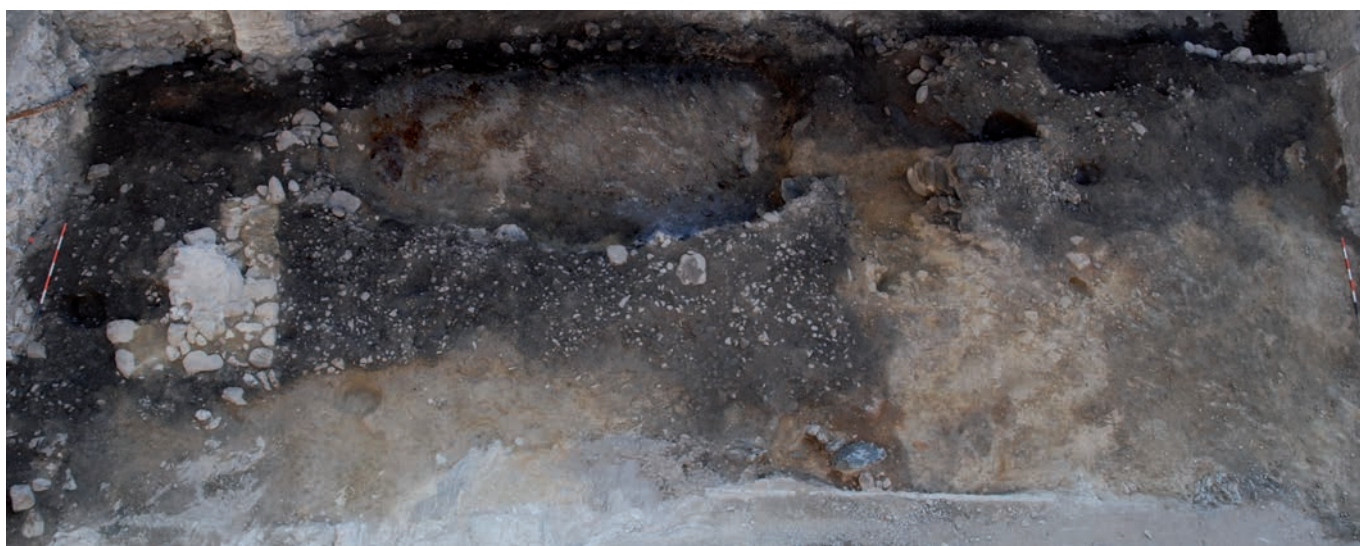
345 - Sondrio, Castel Masegra.

L'area del cortile dopo lo splattamento, con le strutture murarie medievali.

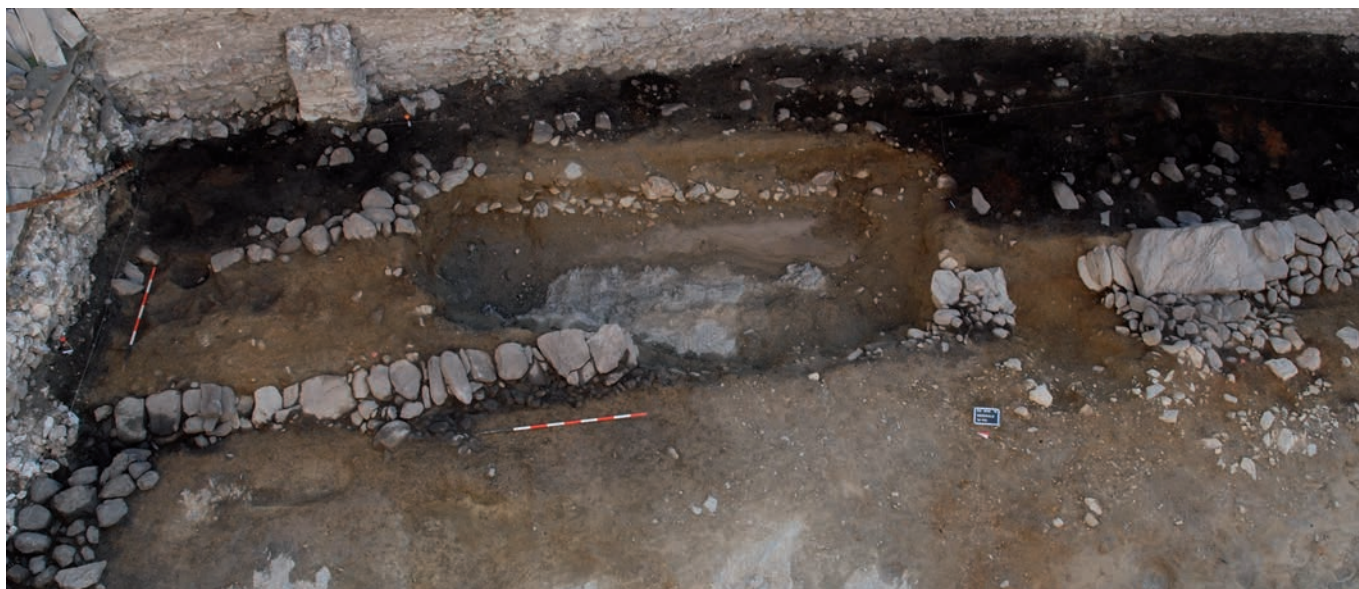
346 - Sondrio, Castel Masegra.

L'area del cortile con le strutture e i livelli di frequentazione protostorici.

Queste buche potrebbero definire una sorta di tettoia costruita a ridosso del muro di terrazzamento, probabilmente un riparo per attrezzi agricoli o per un'attività artigianale. In fase con queste strutture è una struttura orizzontale formata da un acciottolato allettato in una matrice di limo sabbioso nerastro esteso per mq 23, probabilmente una sistemazione pavimentale di un esterno o di un ambiente solo parzialmente coperto. Sulla sua superficie sono state anche individuate due lenti di concotto, probabili scarichi di focolari. Questi scarichi, associati al ritrovamento all'interno dell'acciottolato di alcune scorie di rame di forma globulare leggermente allungata e alla presenza di frequenti residui carboniosi, potrebbero indicare la presenza di un *atelier* per la lavorazione del rame. Il materiale ceramico rinvenuto nei livelli di frequentazione rinvia a una *facies* culturale di tipo retico-camuno; sono stati trovati infatti numerosi frammenti di bicchieri tipo "Breno", numerose anse e orli provenienti da boccali e bicchieri con ansa a nastro, che assegnano a questa prima fase una cronologia che va dal V al II secolo a.C. (vedi PERINI R., 1969, *Un deposito protostorico a Stenico nelle Giudicarie esteriori (Trentino)*, in *Studi Trentini di Scienze Naturali*, 66, Trento, pp. 178-194; POGGIANI KELLER R., 1989, *Valtellina e mondo alpino nella preistoria*, Modena, p. 67; POGGIANI KELLER R., DE VANNA L., 2001, *Un abitato dell'età del Ferro a Temù (Valcamonica - BS)*, Breno, pp. 9-13). La parte di villaggio emersa nel corso di questa campagna di scavo rappresenta comunque solo il lembo più orientale dell'insediamento protostorico, dove le strutture insediative erano piuttosto rade e lo spazio veniva utilizzato a fini agricoli e artigianali. Infatti la parte più cospicua dell'insediamento protostorico presente sul colle del Masegra dovrebbe essere collocata nella parte più pianeggiante del colle stesso, ossia nel luogo ora occupato dal cortile interno del castello. La Fase II corrisponde al momento dell'abbandono del sito, forse anche in seguito a un grosso incendio, come si evince dall'altissima frequenza di residui carboniosi in tutti gli strati, dalla presenza di numerosi elementi lapidei decarbonati e dal fatto che in alcuni punti il deposito sterile risultava sottoposto a un processo di termotrasformazione, assumendo un colore rossastro. Certamente l'incendio causò il collasso

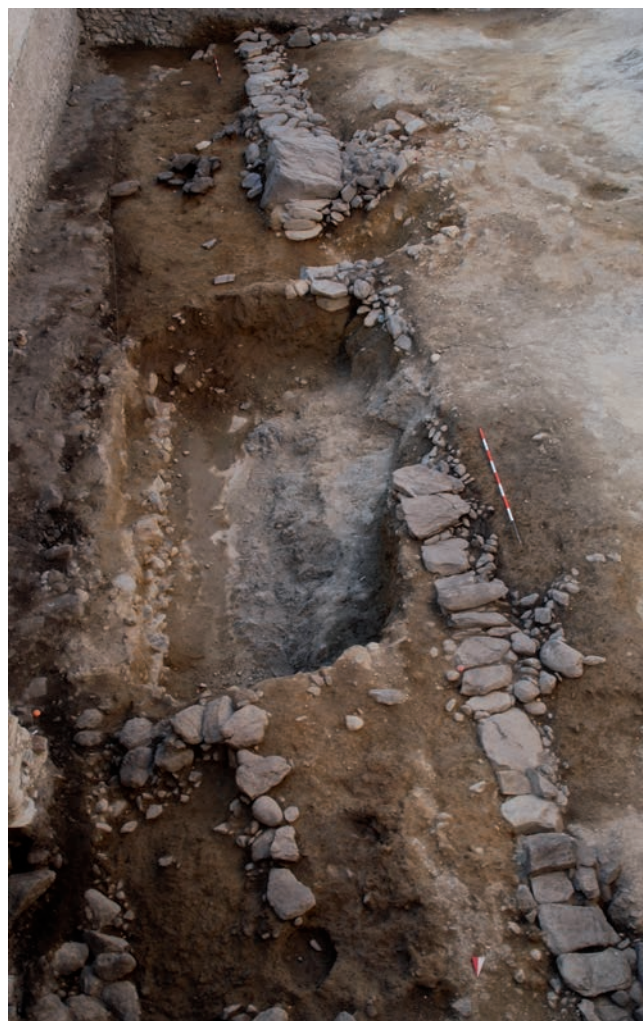
347 - Sondrio, Castel Masegra.

L'area del cortile al termine dello scavo con le strutture protostoriche.

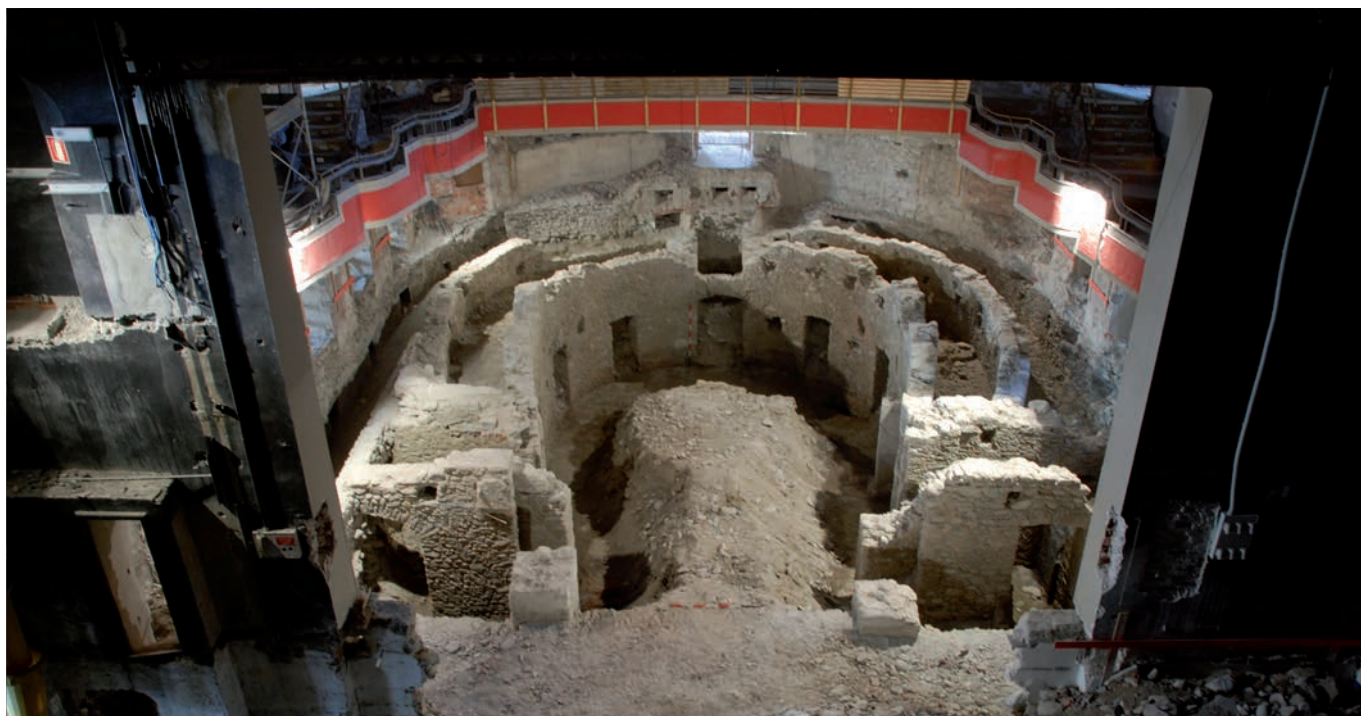
349 - Sondrio, Teatro Pedretti.
Strutture murarie del teatro.

Lo scavo ha evidenziato la presenza di due strutture murarie con andamento a ferro di cavallo, costituenti l'impianto planimetrico dell'edificio progettato nel 1820, conservate per un'altezza di m 3,80-4. La struttura muraria più interna, composta da ciottoli legati da malta grigiastra, presenta sei aperture ad arco a sesto ribassato, tre nel lato est e tre nel lato ovest, larghe m 0,85, più una centrale di dimensioni maggiori che collega le due parti del ferro di cavallo. Sopra le aperture vi è una fila di fori di forma quadrata e quattro grosse cavità di forma rettangolare probabilmente atti ad alloggiare le travi del soppalco ligneo che costituiva il pavimento del primo piano del teatro. La struttura muraria più esterna, formata da ciottoli e blocchi di scisto disposti in maniera irregolare, ha invece sei aperture di altezza costante (m 2) sia nella parte ovest sia nella parte est, che risultano sfalsate rispetto a quelle della muratura più interna. Le due strutture murarie sono collegate tra loro e ai muri perimetrali mediante archetti pensili, la cui struttura è stata rinforzata con cemento negli anni quaranta del secolo scorso. All'interno del golfo mistico, poi, dovevano esserci tre pilastri, oggi non più conservati, sia a base rettangolare che a base quadrata. Altri due pilastri di forma quadrangolare erano inglobati in un muro, lungo m 16, orientato E-W, eretto nel 1946, per separare la scena dalla platea quando il teatro fu trasformato in cinema. Due scale lignee, in cui rimangono tracce nelle murature, collegavano gli ambienti del primo piano a quelli dei sotterranei, pavimentati in malta. Piccoli sondaggi profondi m 1 realizzati all'esterno del teatro in via Alessi hanno messo in luce solo strati di terreno sterile limo-sabbioso.

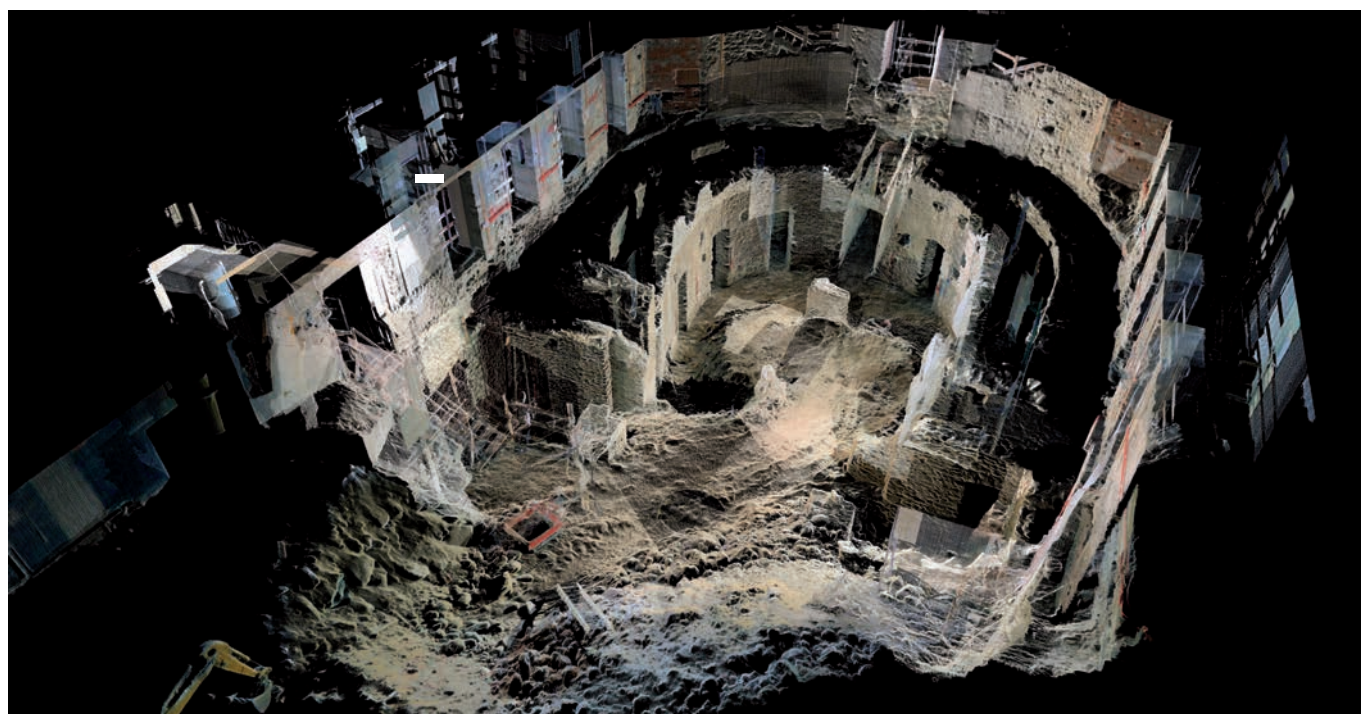
350 - Sondrio, Teatro Pedretti.
Rilievo 3D del teatro.

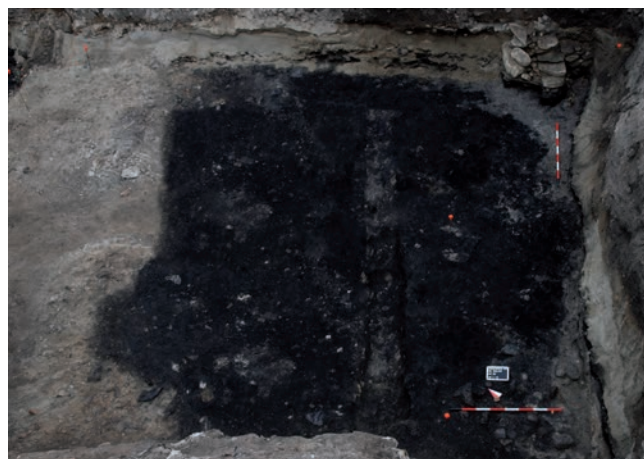
351 - Chiavenna, vicolo dei Mulini.

Veduta generale dell'area di scavo, Fase I.

La prima frequentazione del sito si imposta direttamente sul terreno sterile ed è caratterizzata dalla presenza di uno strato costituito da resti carboniosi a supporto di una matrice limo-sabbiosa di colore nero. Questo deposito risulta presente solo nell'area più depressa dello scavo, e tende a scomparire sia verso ovest che verso est. La sua superficie risulta priva di anomalie, ma con alcuni ele-

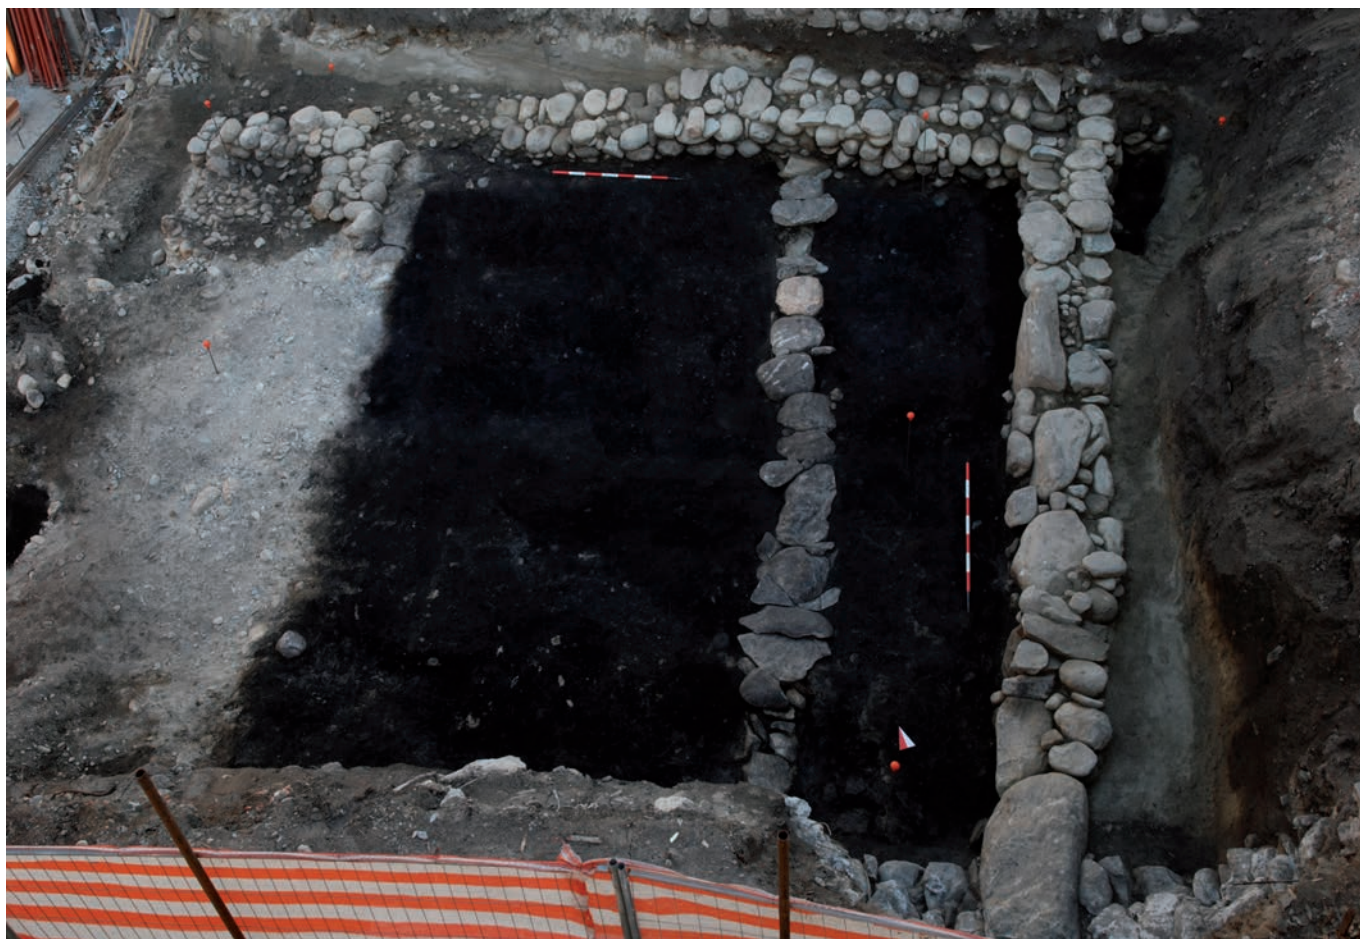
353 - Chiavenna, vicolo dei Mulini.
Veduta generale dell'area di scavo, strutture murarie, Fasi IV-V.

Nella Fase V l'area indagata muta decisamente aspetto: verso ovest sono venute alla luce due strutture murarie in ciottoli parzialmente conservate, una orientata W-E (lunghezza m 2, larghezza m 0,80) e un'altra disposta N-S (lunghezza m 2, larghezza m 0,90), che definiscono l'angolo nord-orientale di un ambiente. I muri risultano costruiti a secco con ciottoli di medie e grandi dimensioni, non lavorati, messi in opera con la tecnica a sacco e apparecchiati in filari suborizzontali non paralleli. Questo vano è conservato per soli mq 3 e all'interno ha una massiciata in ciottoli che in origine doveva essere coperta da un assito ligneo. A nord del vano e fino al limite di scavo si estende un acciottolato che doveva costituire il fondo di uno spazio aperto, presumibilmente un'area cortilizia. La restante parte dell'area di scavo è occupata da un altro grande ambiente (m 9,50 x 7,40), delimitato a nord e a est da due muri; verso sud il limite del vano travalica quello di scavo, mentre a ovest è il piccolo vano sopradescritto. La muratura che chiude il vano a settentrione ha una tecnica costruttiva simile a quella dei muri del piccolo vano, mentre il perimetrale orientale è costituito da grossi blocchi di dimensioni anche superiori al metro, a cui vengono addossati ciottoli non lavorati a creare una sorta di cortina continua. Questo muro fungeva da tramezzo tra il grande vano e quello che si sviluppa a est oltre il limite di scavo, delimitato a nord da un'altra struttura muraria. Anche in questi due ultimi vani la parte in muratura costituisce la base di un alzata ligneo presumibilmente messo in opera con la tecnica *blockhaus*. In questa fase dunque l'area si configurava come un vasto edificio formato da almeno tre vani di ampie dimensioni, che si aprivano su un cortile acciottolato. La disposizione degli ambienti qui documentata ricorda per alcuni aspetti quella vista nello scavo di via Picchi/piazza Castello, dove, attorno ad un'area cortilizia, si sviluppavano ambienti di forma rettangolare anche irregolare, elementi in questo caso riconducibili più ad esempi transalpini che schiettamente italici (MARIOTTI V., 2008-2009, *Chiavenna (SO), Piazza Castello angolo via Picchi*, in *NSAL*, p. 221).

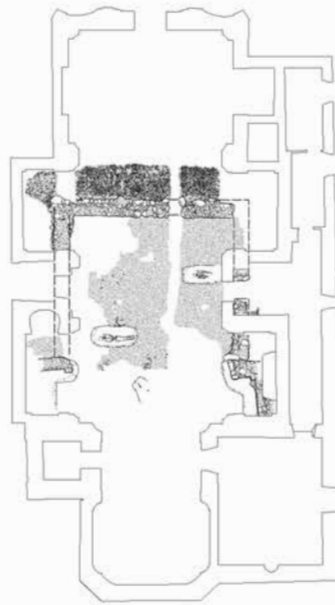
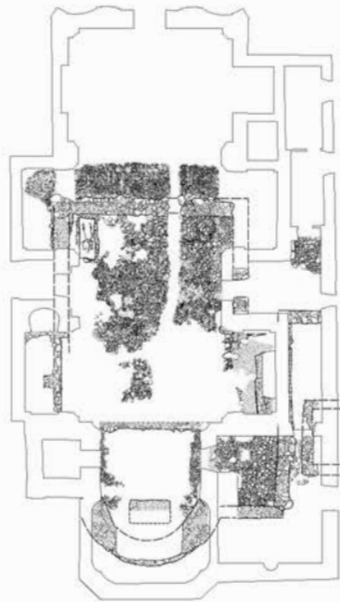
Fase II XV sec.?

Fase III XV sec.?

Fase IV XVII sec.

Fase V XVII sec.

355 - Piantedo, chiesa. di S. Maria Nascente.
Tavola riassuntiva delle Fasi II-V.

A questa fase è ascrivibile la costruzione di una piccola chiesa a navata unica, orientata E-W, con abside a est e ingresso a ovest. A supportare questa tesi è, come detto, la presenza di un affresco sormontato da un rosone situato sul lato occidentale della chiesa attuale, in origine la facciata della chiesa primitiva. In relazione alla facciata antica, si sono individuati in fase di scavo anche un tratto di muratura orientato N-S e un tratto di muratura orientato E-W corrispondente al lato nord della chiesa originaria.

In questa fase, a sud della chiesa orientata E-W, vengono aggiunte due strutture di incerto significato. Hanno forma a "elle rovesciata", risultano leggermente ruotate verso S-SE e sono in appoggio agli angoli della chiesa sud-ovest e sud-est. Tali strutture potrebbero essere pertinenti a una sorta di perimetro dell'area cimiteriale.

La fase IV vede profonde modifiche all'assetto strutturale della chiesa e lo spostamento dell'asse principale da E-W a N-S. La chiesa viene girata e ampliata. L'abside è costruita a sud e la facciata a nord. Anche in questo caso tuttavia rimangono dubbi su alcuni aspetti funzionali.

La chiesa viene ingrandita, prolungandola verso nord e costruendo una nuova facciata. È presente una pavimen-

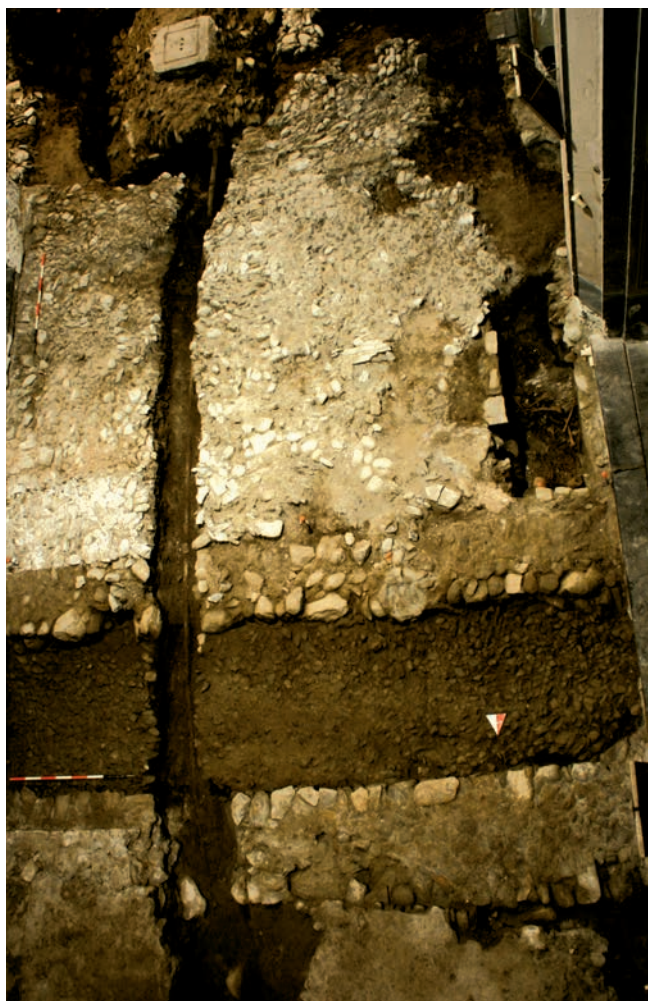
356 - Piantedo, chiesa di S. Maria Nascente.
Veduta generale da nord.

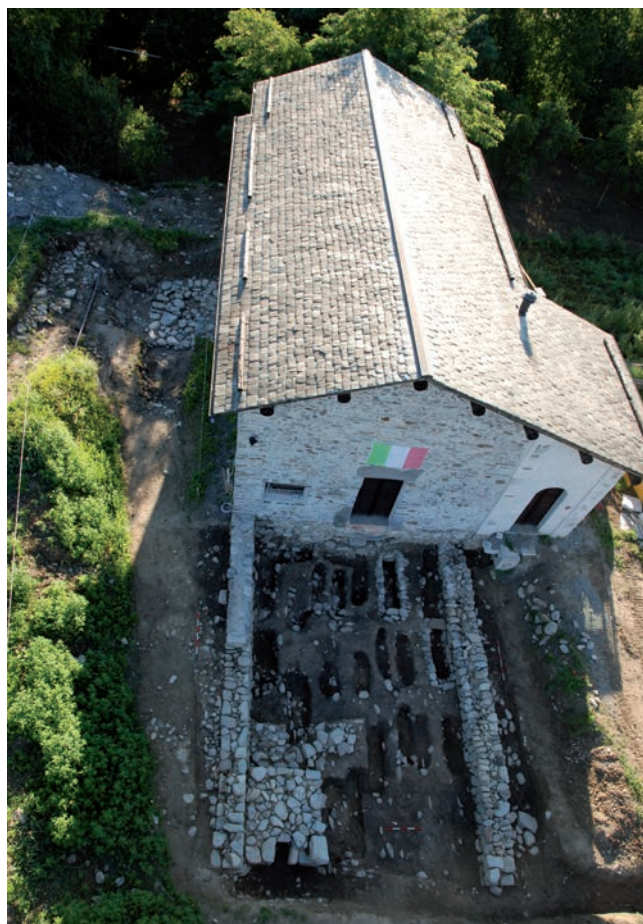
358 - Postalesio, chiesa di S. Colombano.
Veduta generale dell'area di scavo dall'alto.

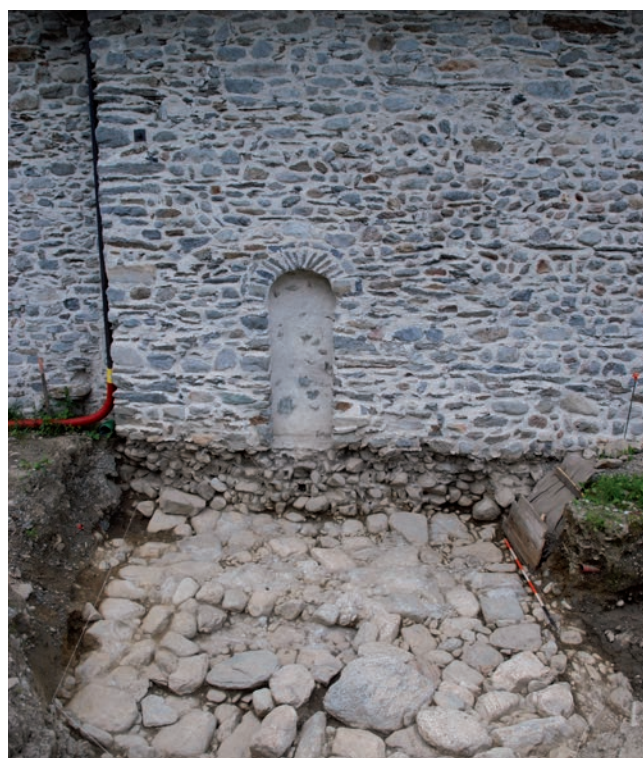
359 - Postalesio, chiesa di S. Colombano.
La piattaforma presente lungo il fianco nord.

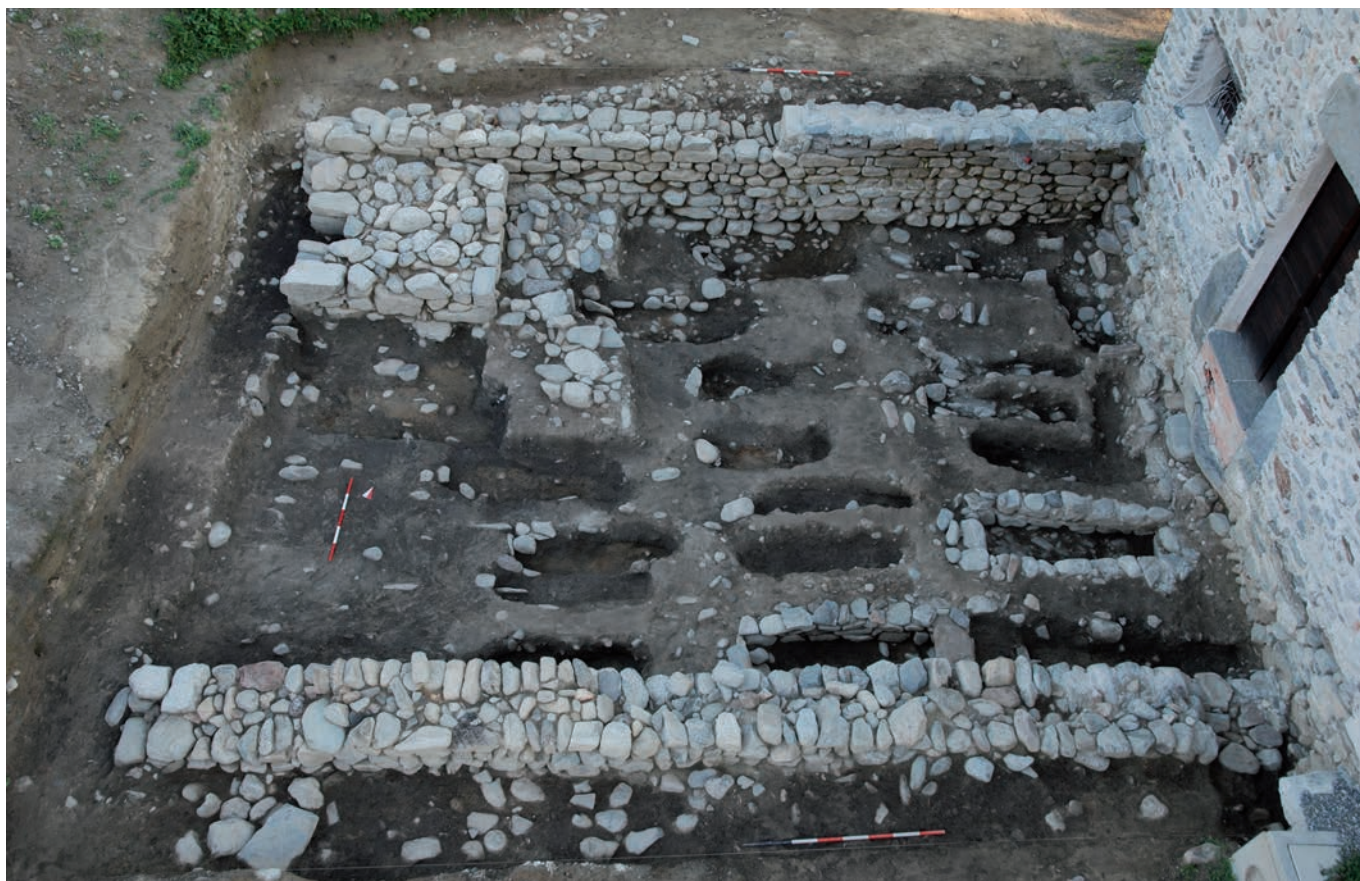
360 - Postalesio, chiesa di S. Colombano.

Veduta generale della necropoli antistante la facciata.

La V Fase è associata all'uso dell'area a nord e a ovest della chiesa di S. Colombano come necropoli. Relativamente a questa fase sono state scavate 34 sepolture di inumati (7 nella parte nord e 30 nella parte ovest, dunque sotto il portico): si tratta di una necropoli ben organizzata, in cui tutte le sepolture sono orientate con il capo a ovest e i piedi a est (ad eccezione di tre collocate lungo la facciata della chiesa e orientate con il capo a nord e i piedi a sud) e, in particolare nell'area ovest, sono disposte a pettine. Sono relativamente pochi gli inumati la cui deposizione ha causato il parziale sconvolgimento di sepolture già esistenti, mentre in due casi è stata riscontrata una vera e propria sepoltura multipla, ossia due inumati seppelliti uno sopra l'altro quasi contemporaneamente. Delle 34 sepolture solo due erano deposte all'interno di una struttura in ciottoli, mentre gli altri inumati erano tutti deposti in fosse terragne, alcune con parte del perimetro intorno all'inumato stesso marcato da una fila di ciottoli e altre con un ciottolo usato come cuscino cefalico. Alcune sepolture avevano elementi di corredo: si tratta per lo più di fibbie in ferro o in bronzo e fusarole a disco in pietra ollare; in due casi è stato rinvenuto un anello-rosario di bronzo placcato d'argento e in un caso è stata rinvenuta una moneta. Per l'inquadramento cronologico, la moneta e due anelli-rosario indicherebbero il XIII e il XIV secolo. Infine si sono trovati confronti utili anche per le fibbie in

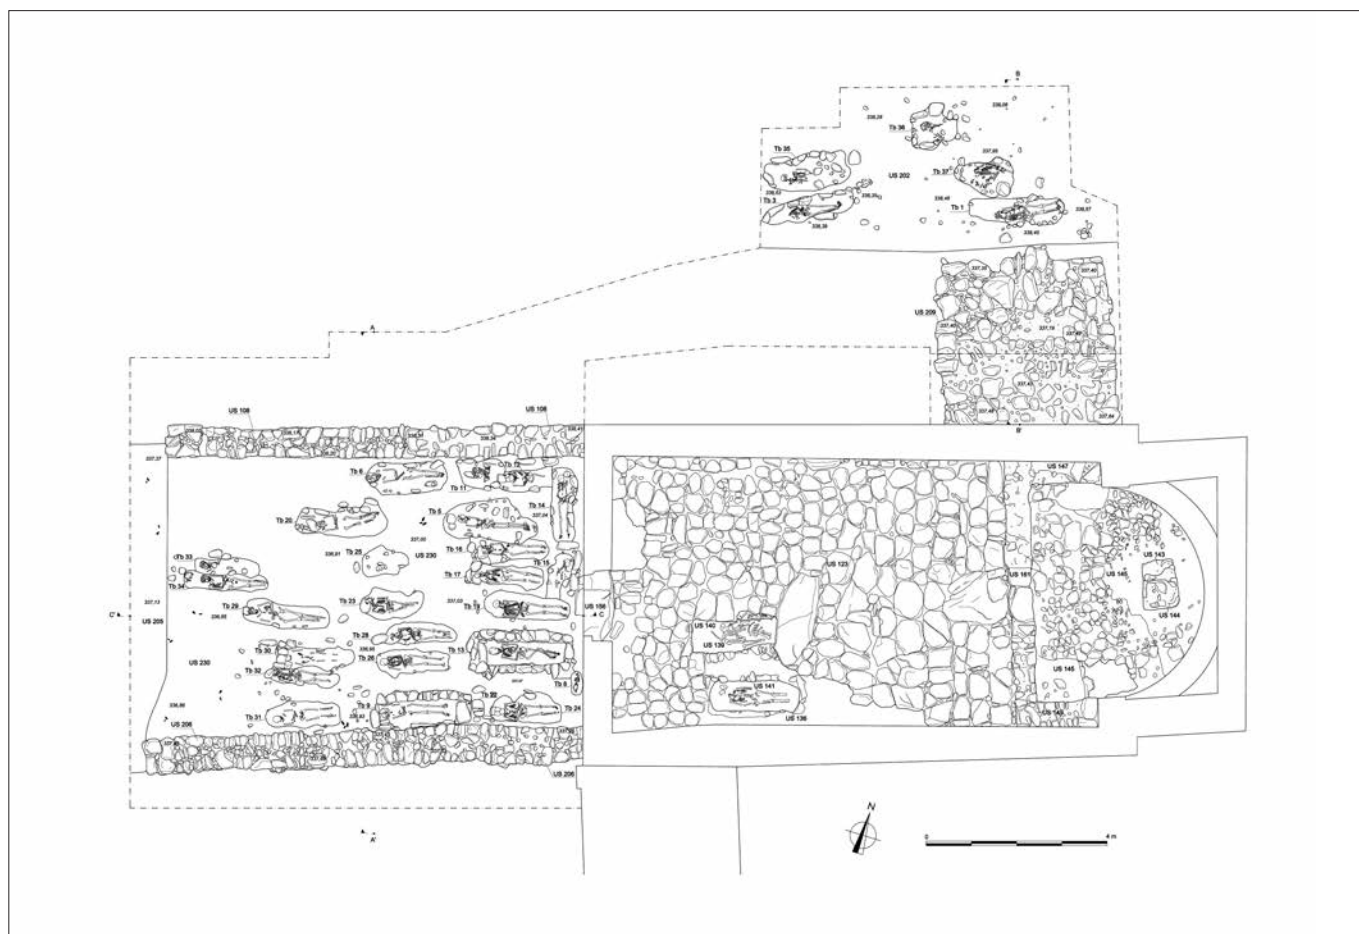
361 - Postalesio, chiesa di S. Colombano.

Planimetria generale delle Fasi.

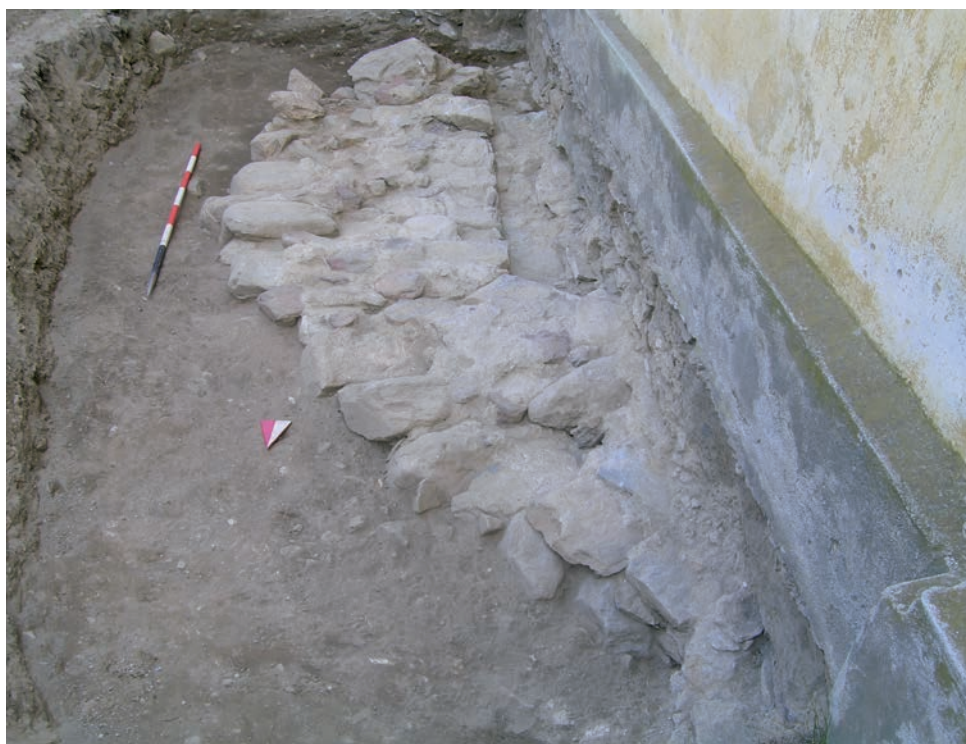
362 - Tresivio, chiesa dei SS. Pietro e Paolo.
Struttura muraria di forma poligonale.

ricordi dei cittadini più anziani (un ossario) e sono stati individuati elementi di interesse archeologico più antichi. L'ossario, posto ai piedi del campanile e databile al XVI secolo, ha forma quadrangolare e si conserva solamente a livello di fondazione (h ca. m 0,10-0,15). Esternamente era affrescato e presentava dei gradini lungo il suo lato est: fu demolito negli anni '70 del secolo scorso, quando la piazza della chiesa venne risistemata. Le altre evidenze archeologiche individuate nella parte settentrionale del lato orientale della chiesa, nei pressi della facciata, sono invece costituite da un muro e da una struttura, entrambi conservati a livello di fondazione. L'esiguo tratto di muro in ciottoli e malta giallastra, visibile per m 0,60 di lunghezza e orientato E-W, sembrerebbe riconoscibile nel muro di separazione tra l'edificio di culto e il piccolo cimitero esterno, come attestano i documenti di età napoleonica. L'altra struttura muraria (m 3,40 x 1,20), non attestata dalle fonti storiche, ha forma poligonale ed è realizzata con pietre locali, legate da un'abbondante malta bianco-grigiastra,

tenace e ricca di inclusi di ghiaia fine, intonacata nel suo prospetto interno. La struttura verso ovest prosegue al di sotto delle fondazioni della chiesa attuale e risulta di non facile interpretazione. Una prima ipotesi porterebbe a identificarla con i resti di un piccolo battistero posto accanto all'antica chiesa pievana. Tuttavia non è da escludere che essa possa proprio essere una porzione dell'edificio di culto di epoca bassomedievale che era orientato E-W, come le fonti storiche menzionano e descrivono in maniera confusa e parziale.
