## PROVINCIA DI VARESE

## ARCISATE (VA)

### Torre campanaria della chiesa di S. Vittore

#### *Area sepolcrale di epoca non precisata*

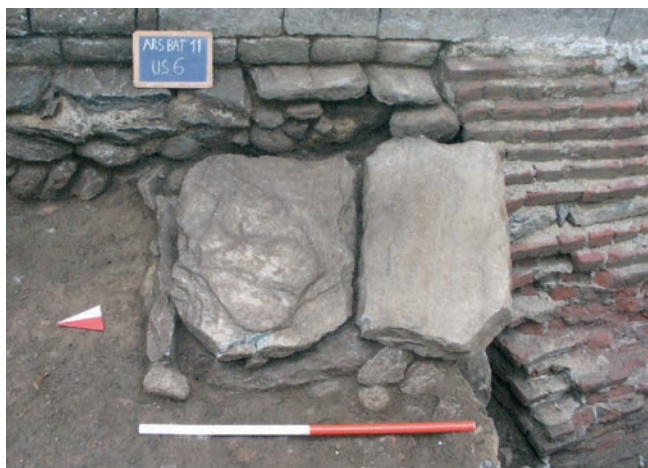
366 - Arsago Seprio, Basilica di S. Vittore e Battistero di S. Giovanni.  
Struttura della Tomba 2, ripresa da ovest.

A nord del pozzetto, lungo la sezione ovest dello scavo, sono state rilevate parzialmente delle spallette, riferibili probabilmente a tombe sconvolte in fase con la T. 4 e la T. 2. Quest'ultima è una tomba a cassetta litica, rilevata in appoggio alla fondazione originaria del perimetrale nord-ovest del Battistero, immediatamente a nord dell'opera di sottofondazione del 1907, motivo per cui si è parzialmente conservata. Della struttura sono state rilevate due lastre di copertura, tre spallette e il fondo: la tomba misura m 1,20 x 1. All'interno è deposto lo scheletro di un bambino, supino con la testa a nord: si sono parzialmente conservate le ossa del bacino, della cassa toracica e una porzione del cranio, mentre risultano manomessi gli arti inferiori.

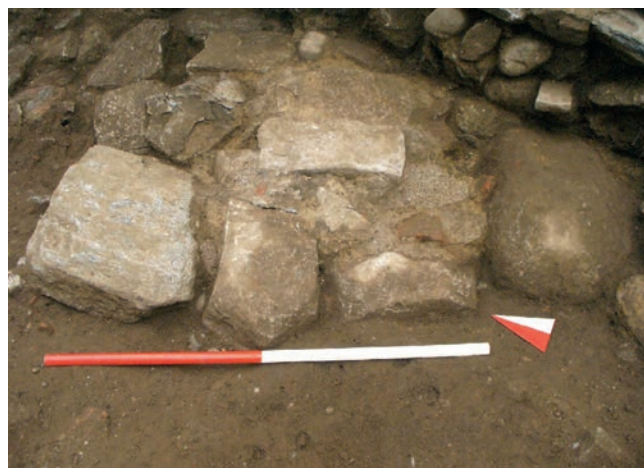
367 - Arsago Seprio, Basilica di S. Vittore e Battistero di S. Giovanni.  
US 25, ripresa da sud-ovest.

sioni e sassi legati con malta oca: questa struttura presenta un orientamento molto disassato rispetto al perimetrale, è visibile per m 1,50 di lunghezza e a nord sembra chiudere ad angolo verso est per ca. m 1,20. Si tratta della fondazione di un muro, forse l'angolo di un edificio preesistente al Battistero bassomedievale.

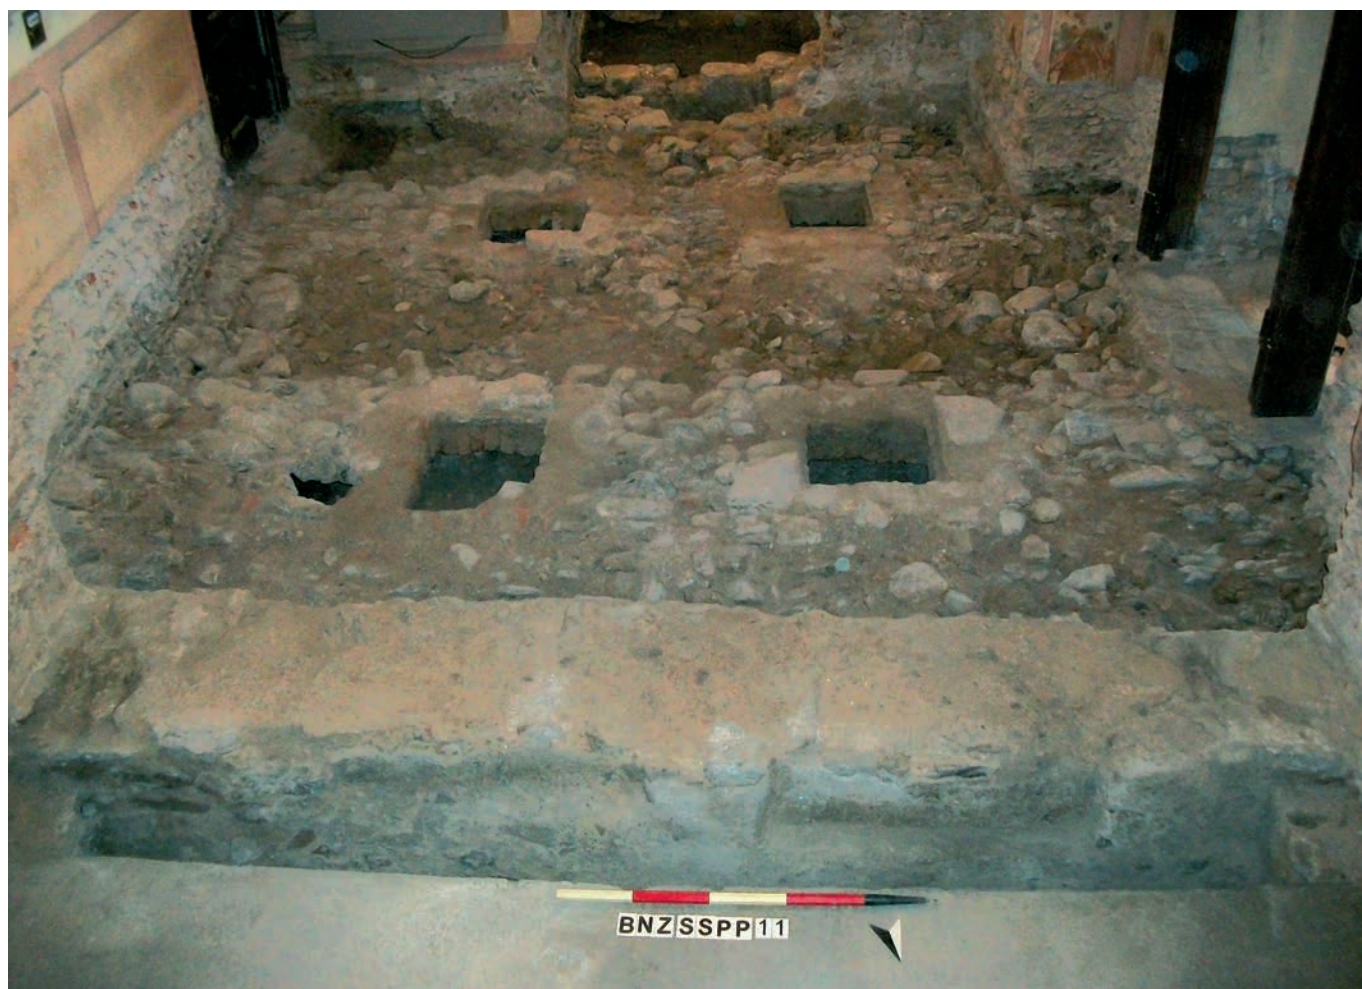
370 - Brinzio, chiesa dei SS. Pietro e Paolo, cappella della "Grotta di Lourdes".

Alla fase più antica, appartengono due strutture murarie (UUSS 2 e 3) in ciottoli e pietre sbazzate, orientate W-E, riferibili ai muri perimetrali nord e sud dell'originario edificio di culto, la cui fondazione risale alla seconda metà del XII secolo. Uno dei prospetti interni (US 2) presentava tracce di intonaco dipinto con motivi a fascia da cui partivano elementi simili a festoni di colore scuro su una base chiara.

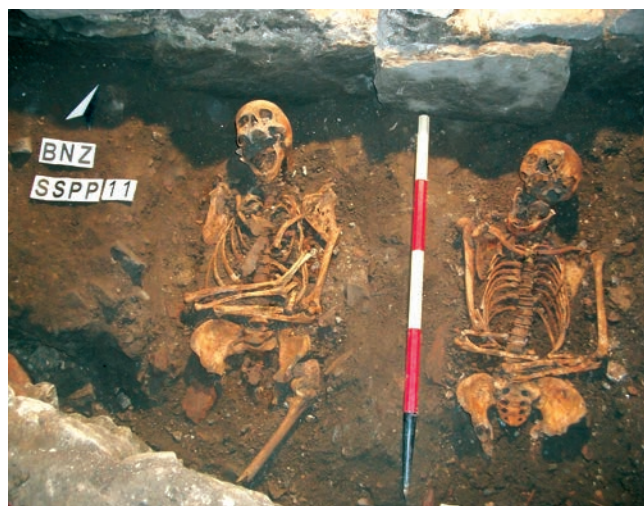
371 - Brinzio, chiesa dei SS. Pietro e Paolo, cappella della "Grotta di Lourdes".  
Tombe a inumazione.

A questa stessa fase appartengono anche due tombe, a inumazione in fossa terranea (T. 1 e T. 2) parzialmente danneggiate dal taglio di fondazione delle strutture perimetrali della nuova chiesa.

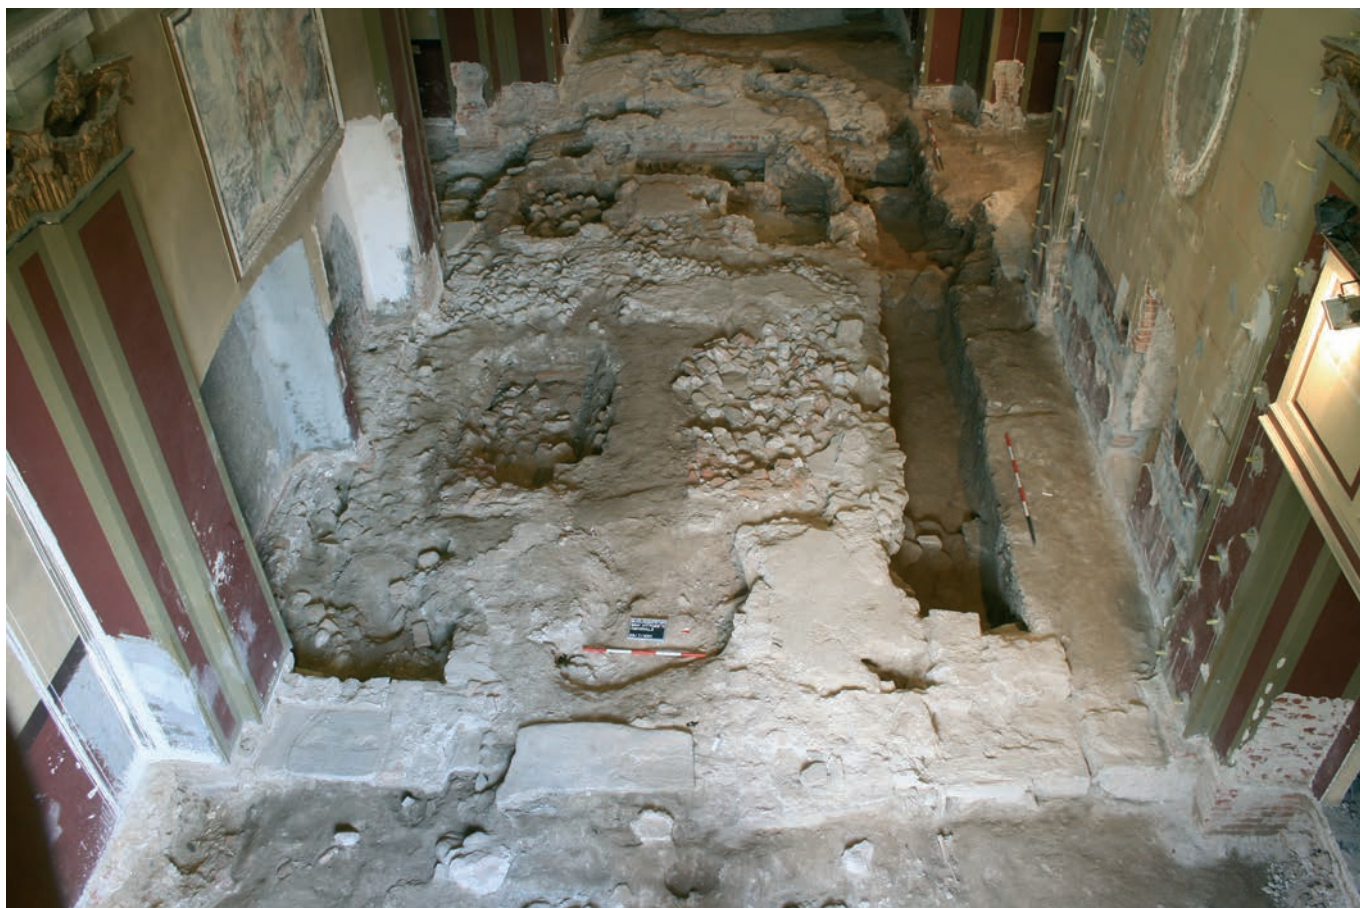
373 - Bugugiate, S. Vittore Martire.  
Abside e navata, veduta generale da ovest.

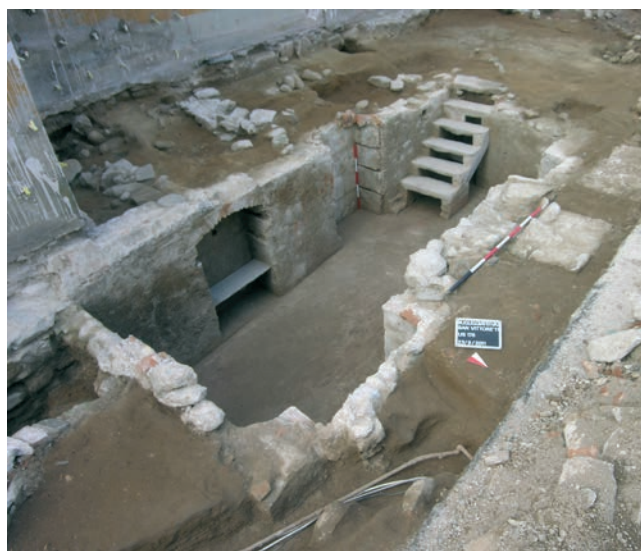
374 - Bugugiate, S. Vittore Martire.  
Veduta dell'esterno nord da nord-est.

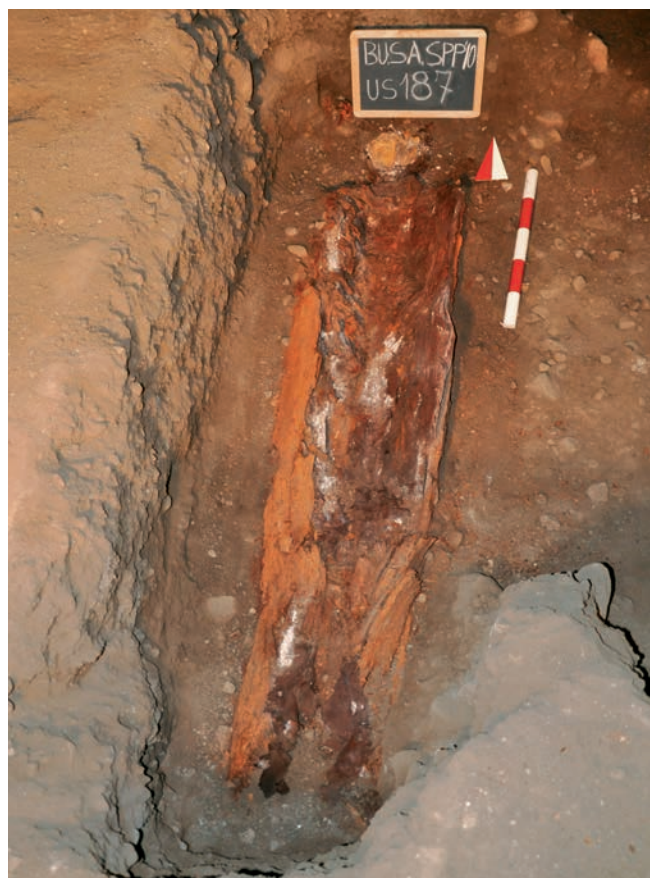
376 - Busto Arsizio), Sacconago, ex chiesa parrocchiale  
 SS. Pietro e Paolo.  
 Tomba 5.

tomba (riferite alla fase dei lavori della chiesa settecentesca), hanno asportato completamente gli arti superiori; gli arti inferiori invece si presentavano ancora in sito e disposti distesi, paralleli tra loro.

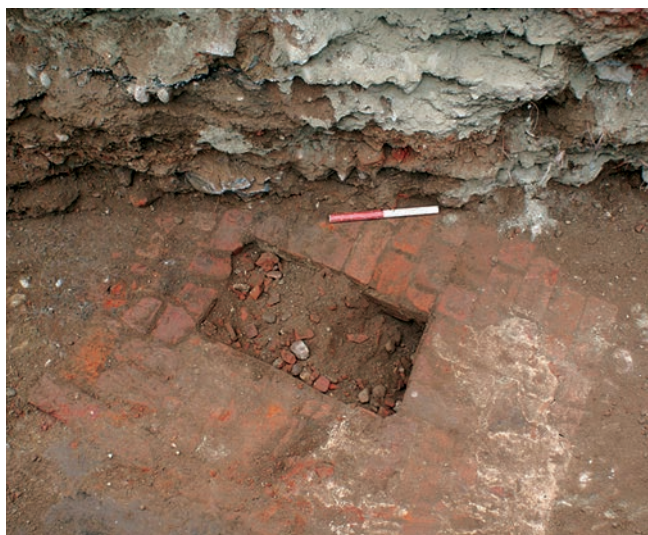
378 - Busto Arsizio, rete del teleriscaldamento.  
La vasca rinvenuta in via Einaudi.

(Fase I; misure m 1,90 x 1,40) orientata NW-SE, in mattoni legati da malta giallastra, che presentava al centro un'apertura di m 0,75 x 0,40, profonda circa m 0,30. Sebbene le pareti interne non recassero tracce di malta o di qualche rivestimento impermeabilizzante, questa struttura è stata interpretata come vasca piovana. Il riempimento accumulatosi all'interno dell'apertura conteneva limo sabbioso marrone, sciolto, frammisto a ciottoli, pezzame laterizio, frammenti di ossa animali e ceramica post-medievale databile tra '500 e '600, che fornisce un *terminus ante quem* sull'uso della vasca.

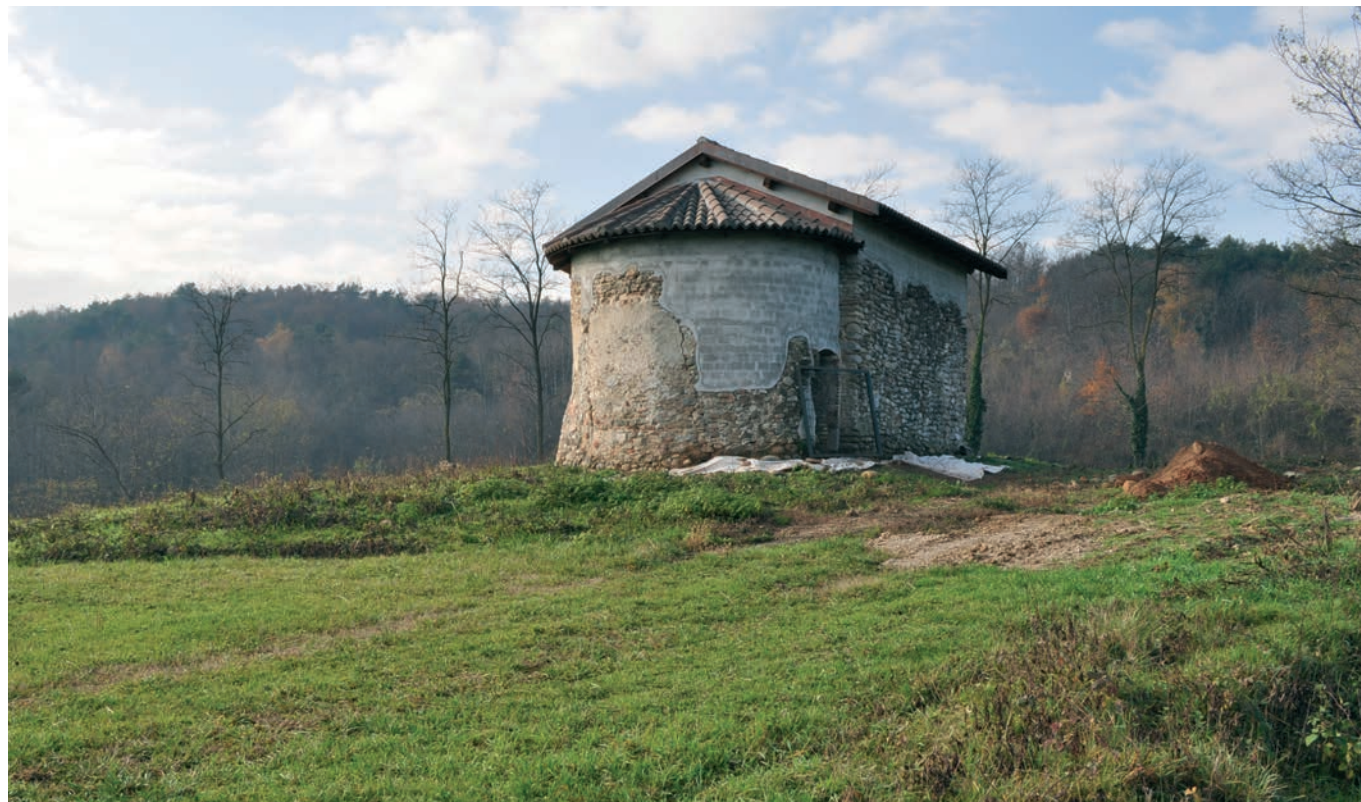
380 - Castiglione Olona, località Caronno Corbellaro, chiesa di S. Nazaro.

*Veduta esterna dell'oratorio di S. Nazaro, da est. Sono riconoscibili l'ingresso presente sulla parete nord dell'abside e le porzioni murarie aggiunte nel corso del restauro.*

L'edificio antico è costituito da ciottoli legati da malta e privi di intonaco esterno: alla muratura sono frammisti numerosi frammenti di tegoloni ad alette, visibili soprattutto nella muratura dell'abside. Tre o quattro corsi più profondi costituiscono le fondamenta della chiesa e sono uniti da materiale argilloso; è però priva di fondamenta la porzione più orientale del muro nord dell'aula, che comunque risulta stabile.

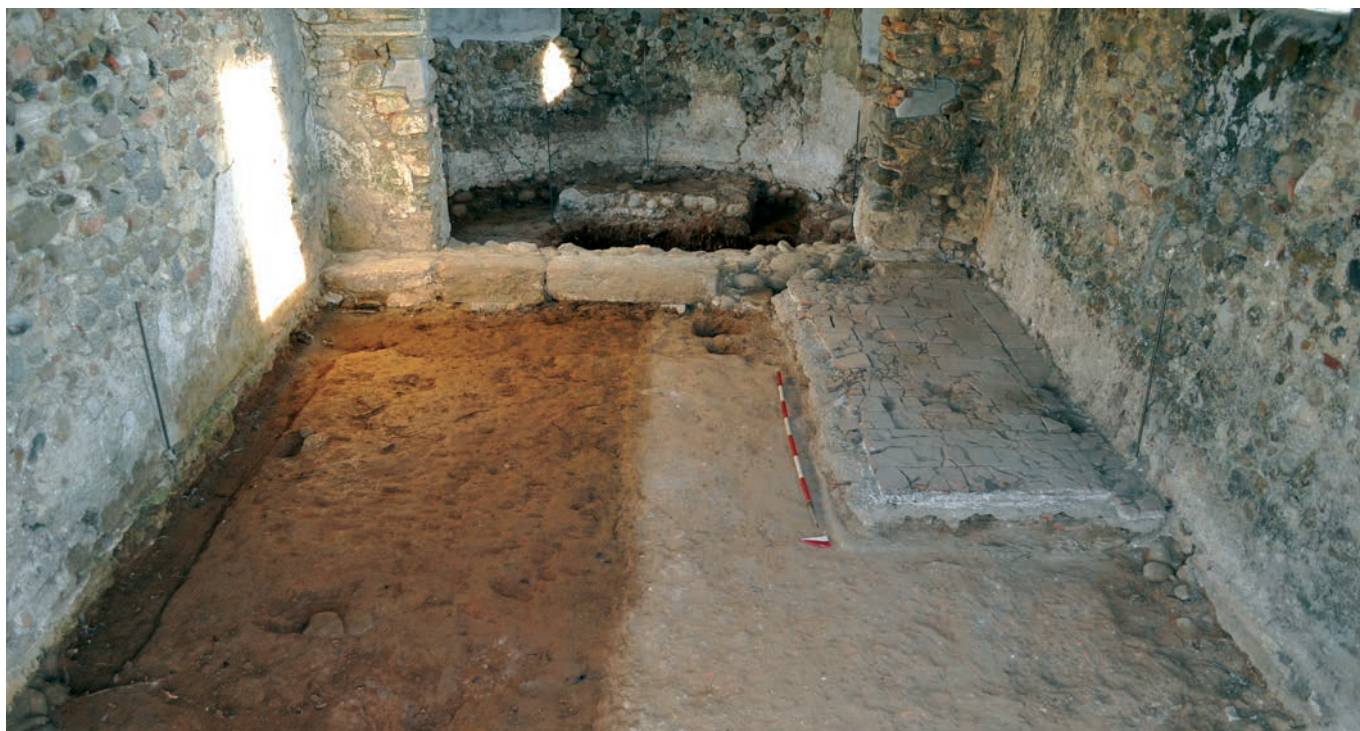
381 - Castiglione Olona, località Caronno Corbellaro, chiesa di S. Nazaro.  
Aula e abside in fase di scavo, con i diversi livelli pavimentali dell'aula.

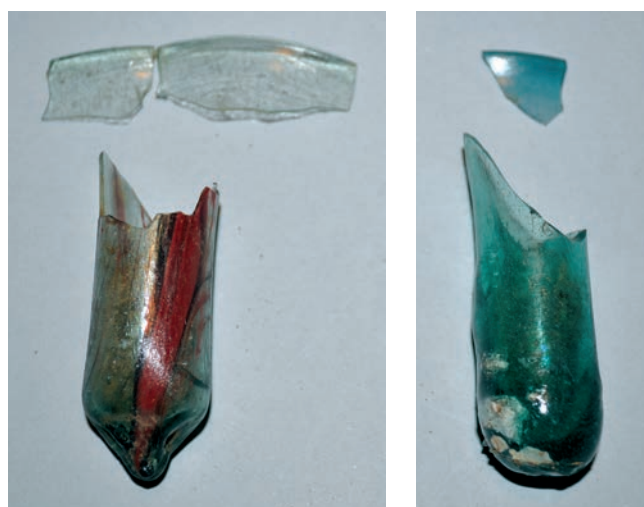
382 - Castiglione Olona, località Caronno Corbellaro, chiesa di S. Nazaro.

Frammenti vitrei policromi pertinenti a lampade a sospensione, di uso liturgico.

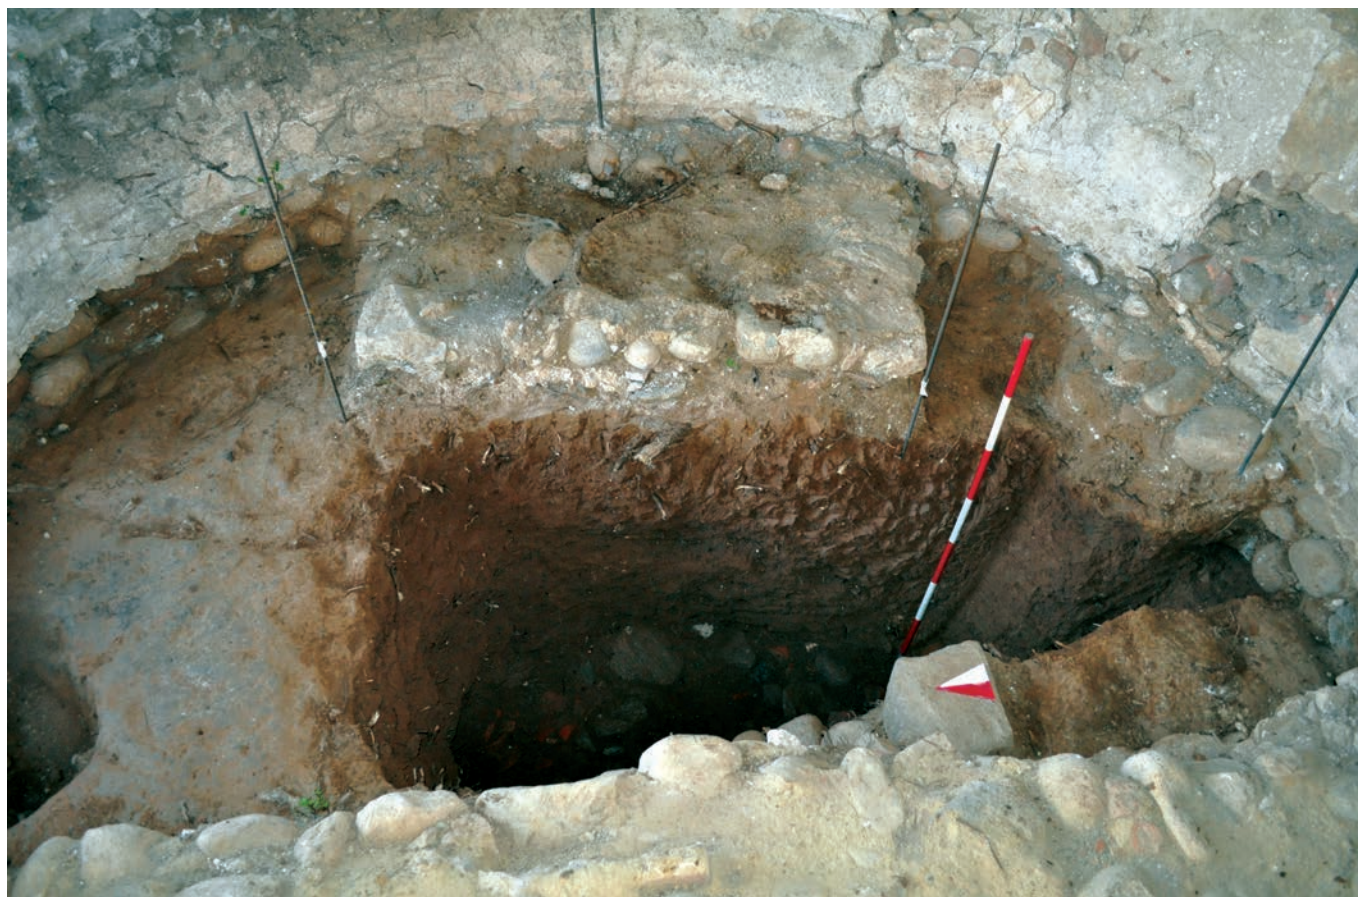
383 - Castiglione Olona, località Caronno Corbellaro, chiesa di S. Nazaro.  
Il cumulo di materiale di crollo, presente sotto i piani pavimentali dell'abside.

La stratigrafia dell'abside mostra invece una vita più lunga dell'edificio: in questa area non è stato possibile raggiungere il livello sterile, per non compromettere la sicurezza statica dell'edificio. Due livelli pavimentali nell'abside, in malta e cotto, segnano la vita più recente della

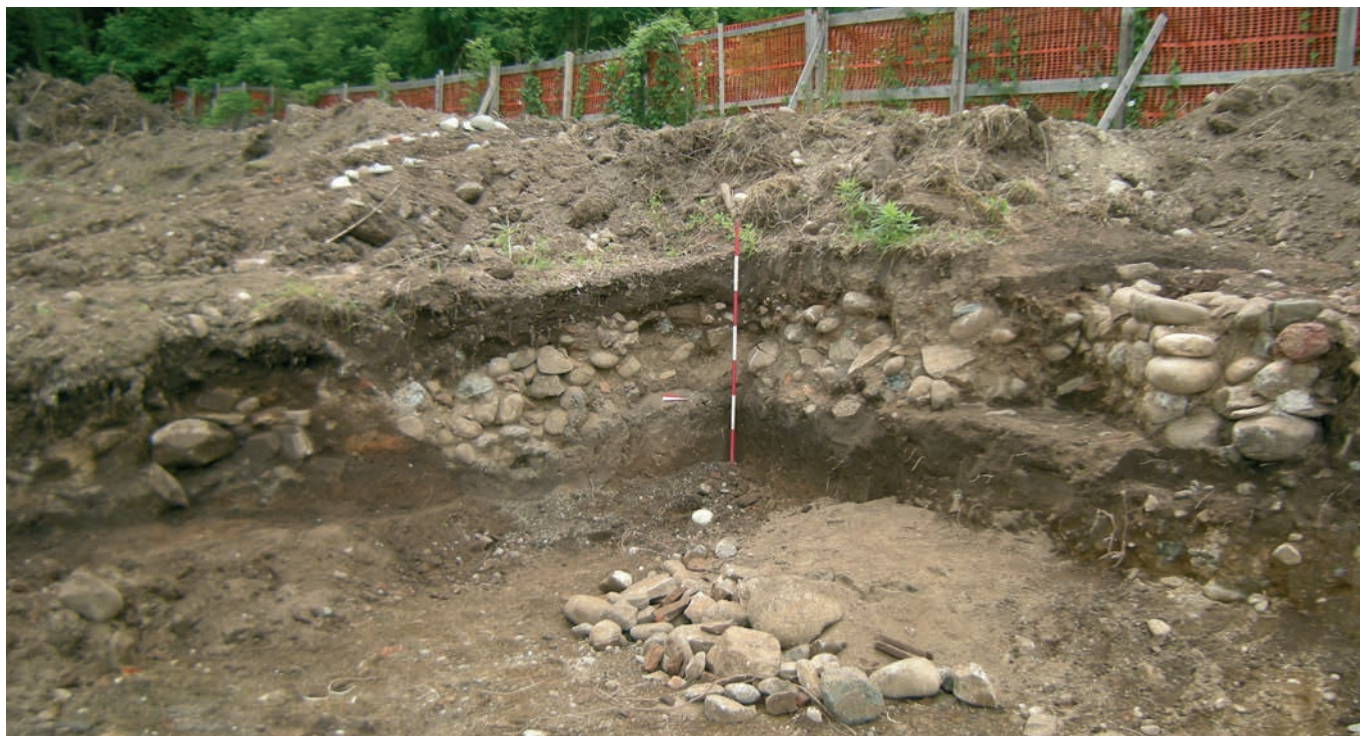
385 - Mercallo dei Sassi, località Cascina Pozzi.  
L'area con i setti murari.

All'angolo delle sezioni nord e ovest, si rinengono i resti di due setti murari rettilinei e paralleli (US 106 - US 107), tra i quali vi è uno strato di riempimento caotico (US 105), composto da pietre medio-grandi, frammenti di laterizi (coppi ed embrici a spalla) e rari frammenti di ceramica. I due setti murari, paralleli e distanti tra loro m 3,90 ca., hanno entrambi uno spessore di cm 45 ca. e si conservano per un'altezza massima di cm 65 ca. Sono composti da pietre con scarsi frammenti laterizi, legate tra loro da una malta in pessimo stato di conservazione, che si presenta come una sabbia biancastra molto friabile. La parte sommitale di queste strutture appare a -20 cm ca. dal piano di campagna.

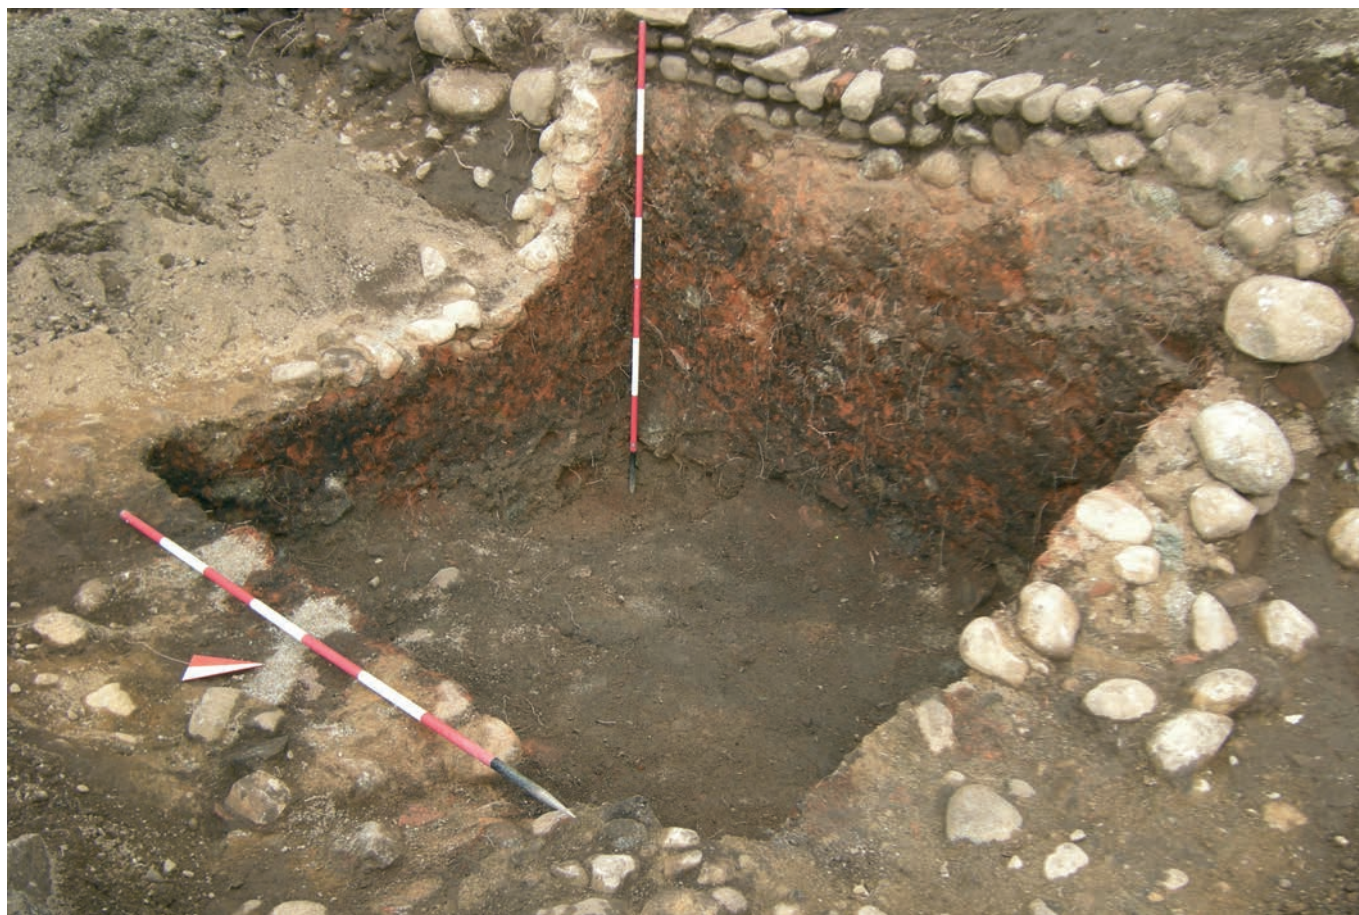
386 - *Mercallo dei Sassi, località Cascina Pozzi.*  
*Vasca con rivestimento in cocchiopesto.*

Sempre nel primo lotto, lungo la sezione nord, a m 2,75 dall'angolo con la parete est, si rinengono i resti di una struttura muraria quadrangolare (US 110), delle dimensioni di m 2,85 x 2,50, fin da subito interpretata come vasca

per la raccolta dell'acqua piovana. La struttura muraria della vasca è costituita da pietre e da qualche frammento di laterizio, legate da malta ormai ammalorata, che si presenta come una sabbia di colore ocre, molto friabile; la testa delle strutture appare a -m 0,20 ca. dal piano di campagna. Le pareti interne della vasca conservano l'intonacatura originale a cocchiopesto (US 110e). Dei quattro lati della struttura solo uno, quello nord (US 110a) si conserva per una certa altezza, m 1,60 ca.; gli altri lati (US 110b - US 110c - US 100d) risultano già in parte sconvolti in antico, in parte intaccati da manomissioni recenti e si conservano per un'altezza massima di cm 45 ca. L'interno della vasca è riempito con materiale di riporto caotico, composto da terreno a matrice limo-argillosa di colore nerastro, con pietre medio-grandi, frammenti di laterizi (coppi ed embrici a spalla), molti frammenti di ceramica comune e qualche frammento di tegolone con decorazione geometrica a ditate. Sul fondo della vasca non si rileva la presenza di cocchiopesto.

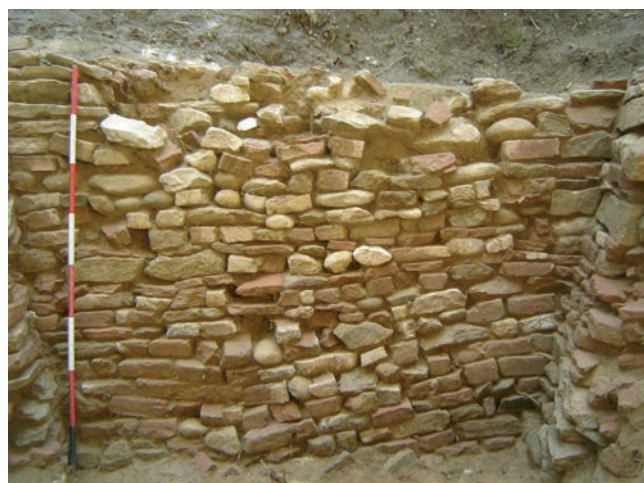
## 389 - Travedona Monate.

Area 4. Vista della parete sud della struttura.

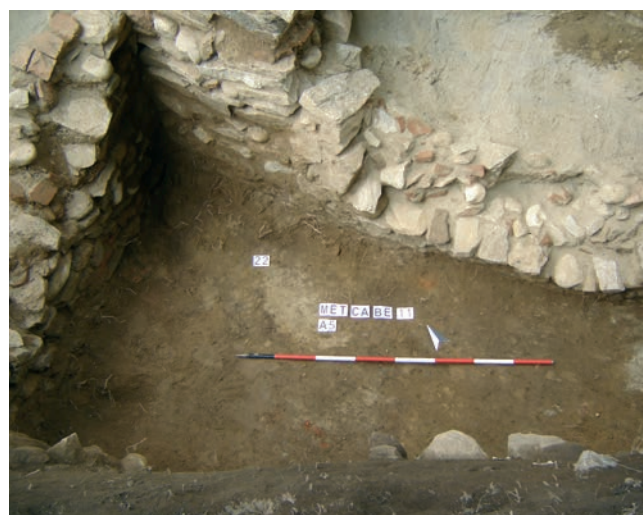
391 - Travedona Monate.  
Area 5. Vista dall'alto della struttura.
