## PROVINCIA DI PAVIA

PAVIA  
Palazzo di Giustizia*Scavo archeologico nel cortile.  
Nota preliminare*

## CASTEGGIO (PV) Via Anselmi

## VOGHERA (PV) Lavori di restauro del Duomo

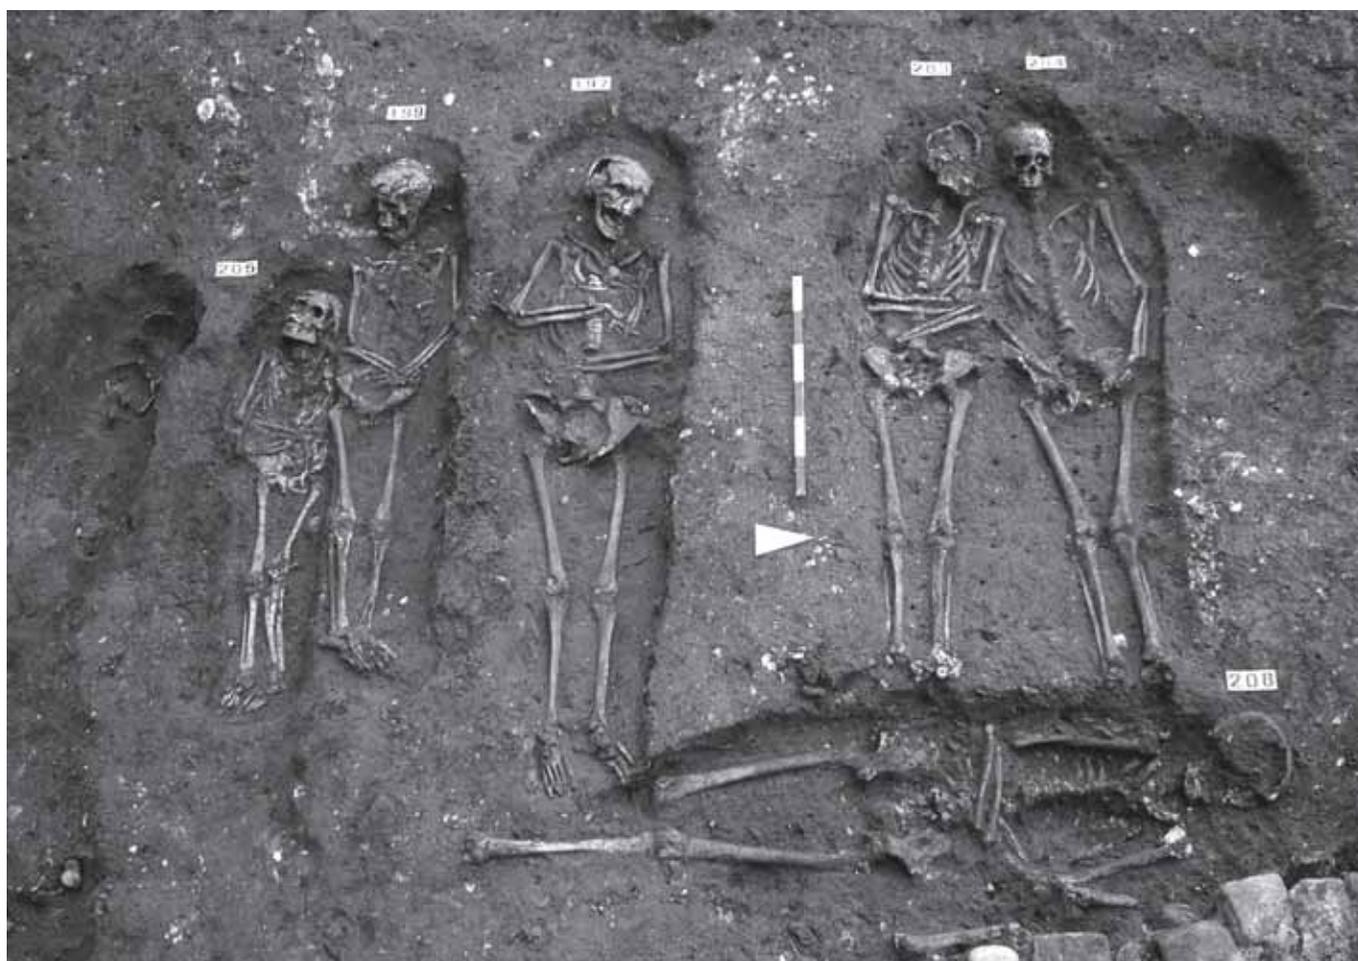
213 - Pavia, Palazzo di Giustizia.  
Area cimiteriale.

La zona cimiteriale era situata nella fascia SE dell'area (e prosegue al di sotto dell'attuale palazzo). Le sepolture, un centinaio circa, tutte singole, si sovrapponevano in quattro livelli, separati da strati dark. Erano prevalentemente orientate E-W, salvo alcuni allineamenti in senso N-S. Il primo livello di tombe è probabilmente relativo alla fase più antica del convento (XII secolo), mentre gli altri ne accompagnano le fasi di vita.

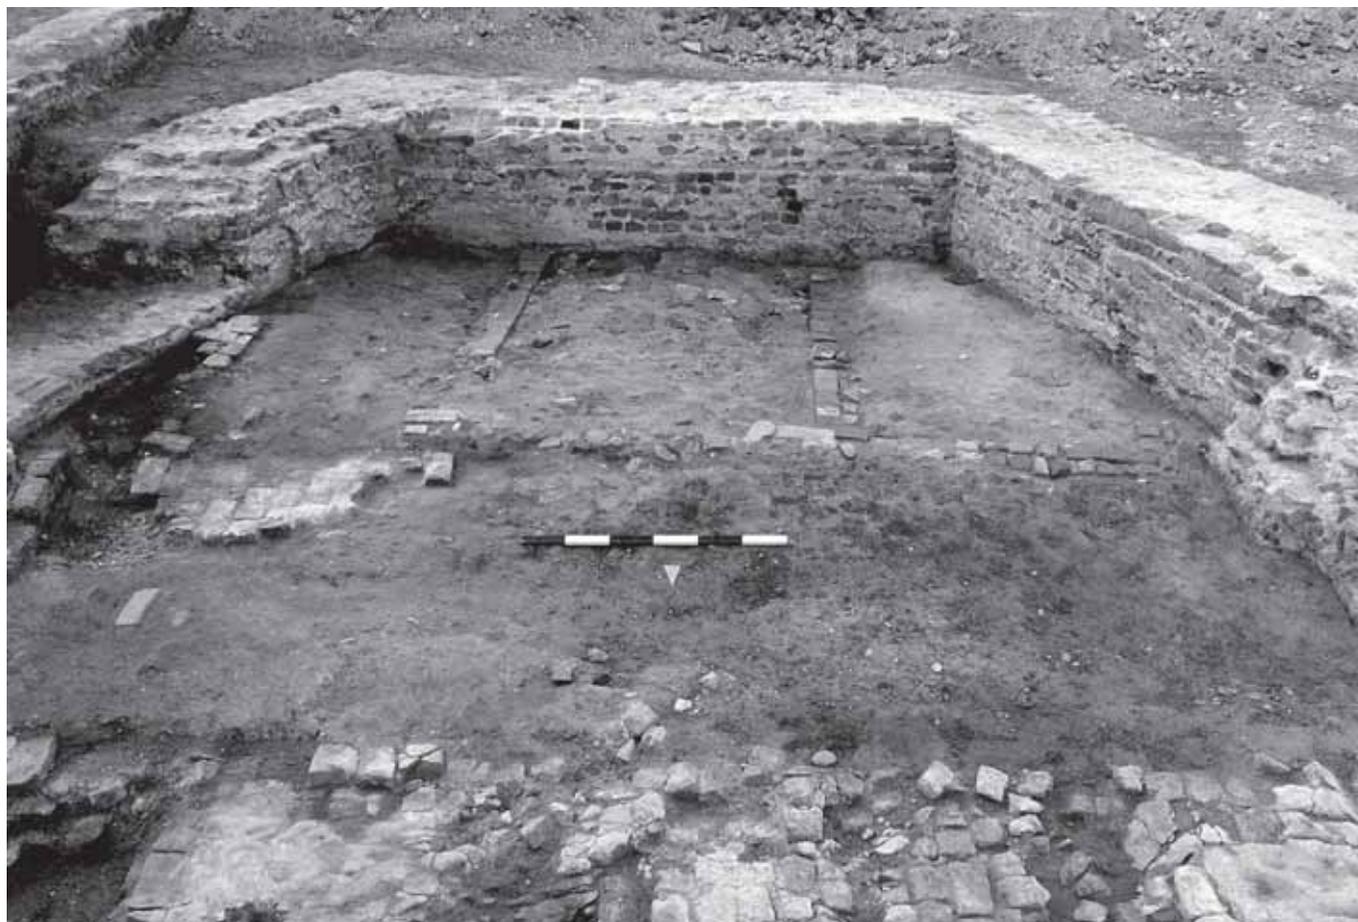
214 - Pavia, Palazzo di Giustizia.  
Resti della chiesa di S. Spirito.

Per quanto riguarda la chiesa (S. Spirito), è noto da documenti che a partire dal 1578 venne riedificata sul sito di quella medievale e che venne distrutta dopo la sconsacrazione agli inizi dell'Ottocento. Di essa sono stati rinvenuti (nella porzione NW dell'area) l'abside poligonale, alcuni ossari, le fondazioni del campanile e altri muretti. La planimetria corrisponde a quella riprodotta su un documento anteriore al 1761: a navata unica con tre cappelle laterali.

Le strutture della chiesa e dell'edificio nell'angolo SE sono state mantenute *in situ* al di sotto della costruzione, grazie ad una modifica del progetto iniziale.

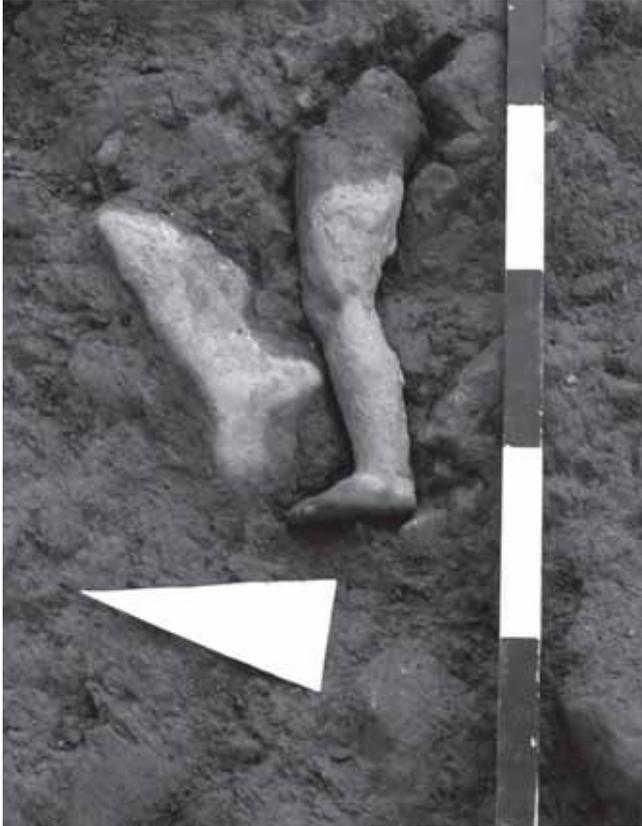
215 - Casteggio, via Anselmi.  
Frammento di statuetta in bronzo.

La presenza sul piano di cortile (e nel livello di abbandono) di frammenti di statue ed elementi decorativi in bronzo, intenzionalmente spezzati per il riutilizzo (probabilmente dopo l'usura), fa pensare all'esistenza nelle vicinanze di un'officina per la lavorazione dei metalli, alla quale i pezzi rinvenuti erano destinati per la rifusione. Tale impianto doveva però essere collocato oltre i limiti dell'area scavata perché in essa non sono state individuati indicatori specifici (fosse di fusione, scorie, strumenti particolari). La presenza di chiazze di concotto e di accumuli di terreno carbonioso sparsi fa pensare che l'area indagata fosse occupata da impianti produttivi più che residenziali: del resto, anche il tipo di edificio ricostruibile, con un portico aperto su un'area di cortile, l'assenza di pavimentazioni durevoli o di pregio, la scarsità di ceramica rinvenuta possono essere elementi a conforto dell'ipotesi.

Un altro risultato assai rilevante è la scoperta dell'esistenza di officine che lavoravano il bronzo (fondendolo o rifondendolo), dato importantissimo per lo studio della bronzistica dell'Italia settentrionale, essendo finora poco conosciuti o solo ipotizzati i centri di produzione. Pur in assenza degli indicatori specifici, lo stato di conservazione degli oggetti, rotti o tagliati intenzionalmente, costituisce una prova eloquente.

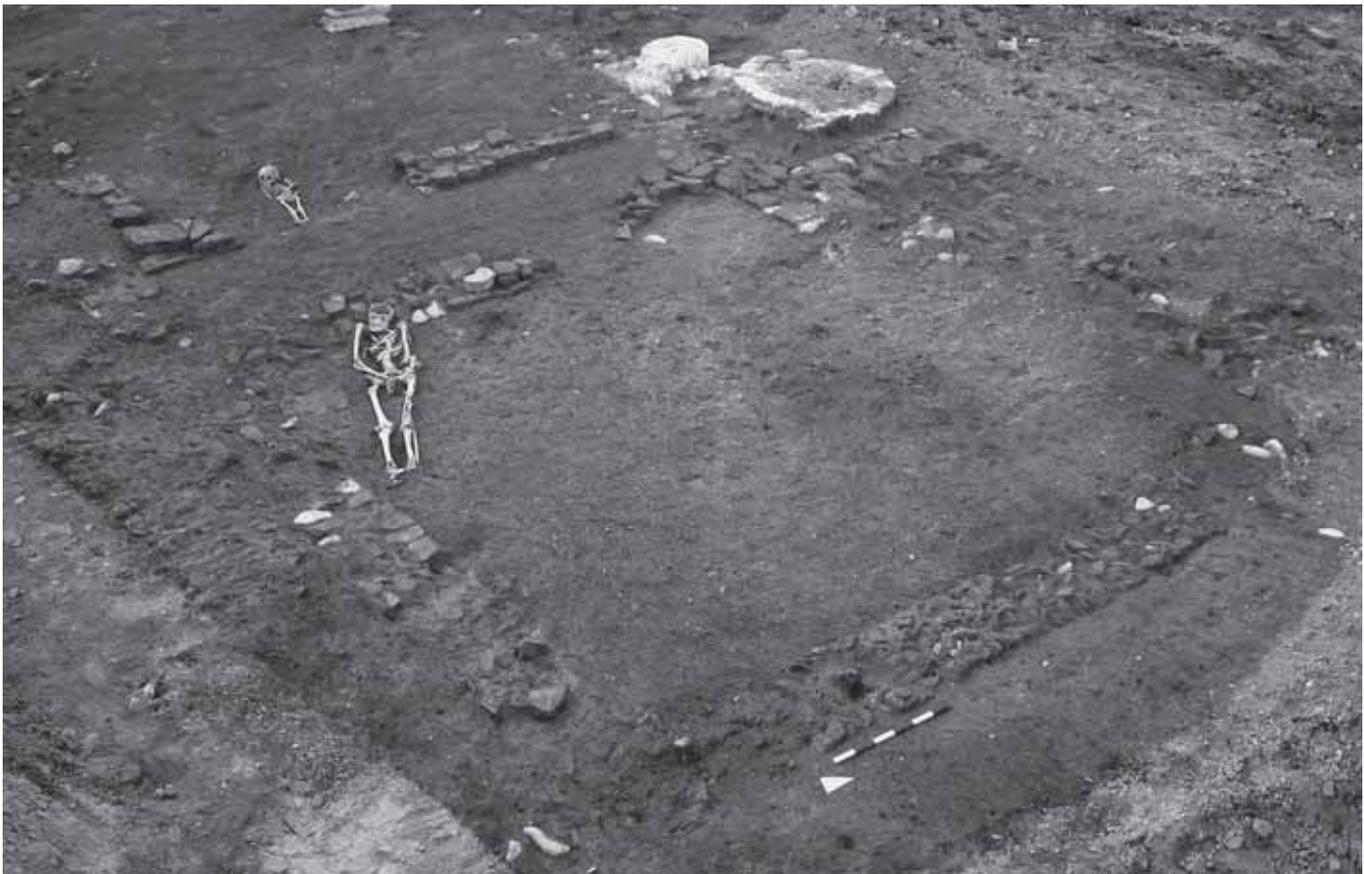
216 - Casteggio, via Anselmi.  
Sepolture altomedievali.

Si ha dapprima un gruppo di inumazioni in fosse in nuda terra, assolutamente prive di corredo, se si esclude la presenza sporadica di monete o di minimi elementi in bronzo (frammenti di lamina), che tuttavia potrebbero anche essere materiali di risulta casualmente confluiti nel riempimento. Le sepolture si collocano all'interno degli ambienti e talora a cavallo dei resti di muri. Vi sono tredici tombe di adulti e una di bambino, tutte singole e orientate E-W, disposte per file e abbastanza allineate; il fondo della fossa si trova ad una profondità media di m 1,70. Gli sche-

Il livello più recente di deposizioni è posto ad una quota di m 1,20/1,30 circa dal piano stradale. Si tratta di nove tombe, sei di adulti e tre di bambini, sempre in nuda terra, singole e orientate E-W, che non presentano l'evidenza del taglio delle fosse, probabilmente scavate a bassa profondità, assolutamente prive di reperti riferibili a un corredo. In qualche caso si sovrappongono alle tombe sottostanti; la disposizione pare seguire degli allineamenti. Anche in questo caso gli scheletri sono, in genere, abbastanza ben conservati.

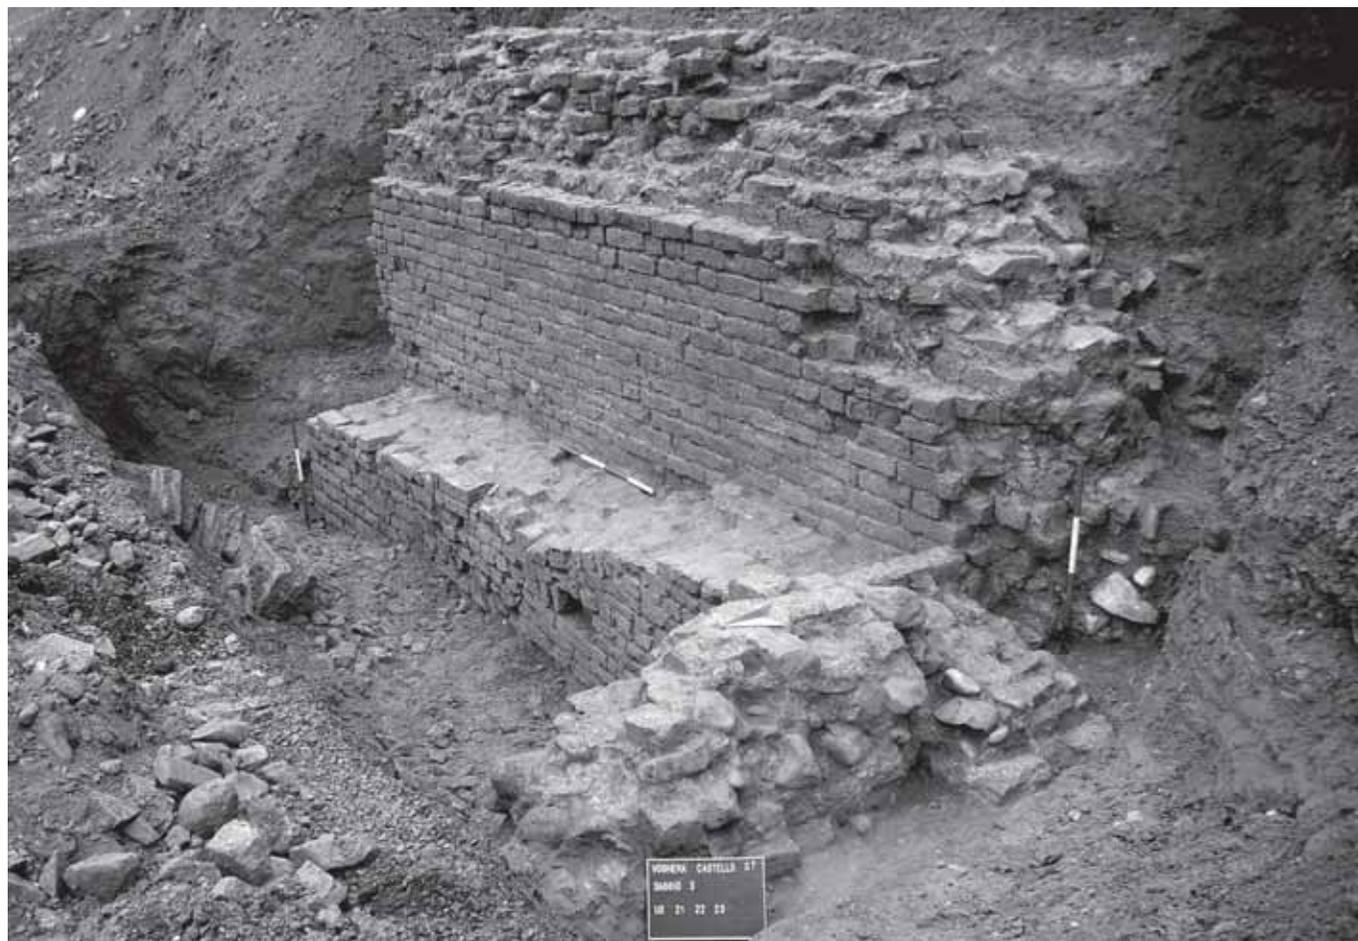
217 - Voghera, Castello.  
*Veduta dello scavo.*

Nel primo e nel secondo saggio, condotti, rispettivamente, sui lati ovest ed est della porta d'accesso, al di sotto dei livelli di riporto depositi per l'edificazione del terrapieno nell'Ottocento, sono emersi, alla profondità di circa m 1/1,60, i muri occidentale e orientale della torre demolita, legati al muro del castello. Costruiti con paramenti di

laterizi disposti a filari regolari e nucleo in ciottoli e mattoni legati da malta biancastra, presentano un'inclinazione a scarpa verso l'esterno. Hanno larghezza di circa m 1/1,10 e sono conservati l'uno per una lunghezza di m 1,40, l'altro di circa m 2,20.

Nel terzo saggio, effettuato a m 10,70 a nord della porta d'accesso, sono affiorati, alla base del terrapieno, i resti di murature pertinenti ad un ponte di passaggio sul fossato. La tecnica di costruzione è analoga a quella dei muri della torre. Il lato sud è conservato per una lunghezza di circa m 5 con larghezza di m 1, mentre gli altri sono parecchio danneggiati.

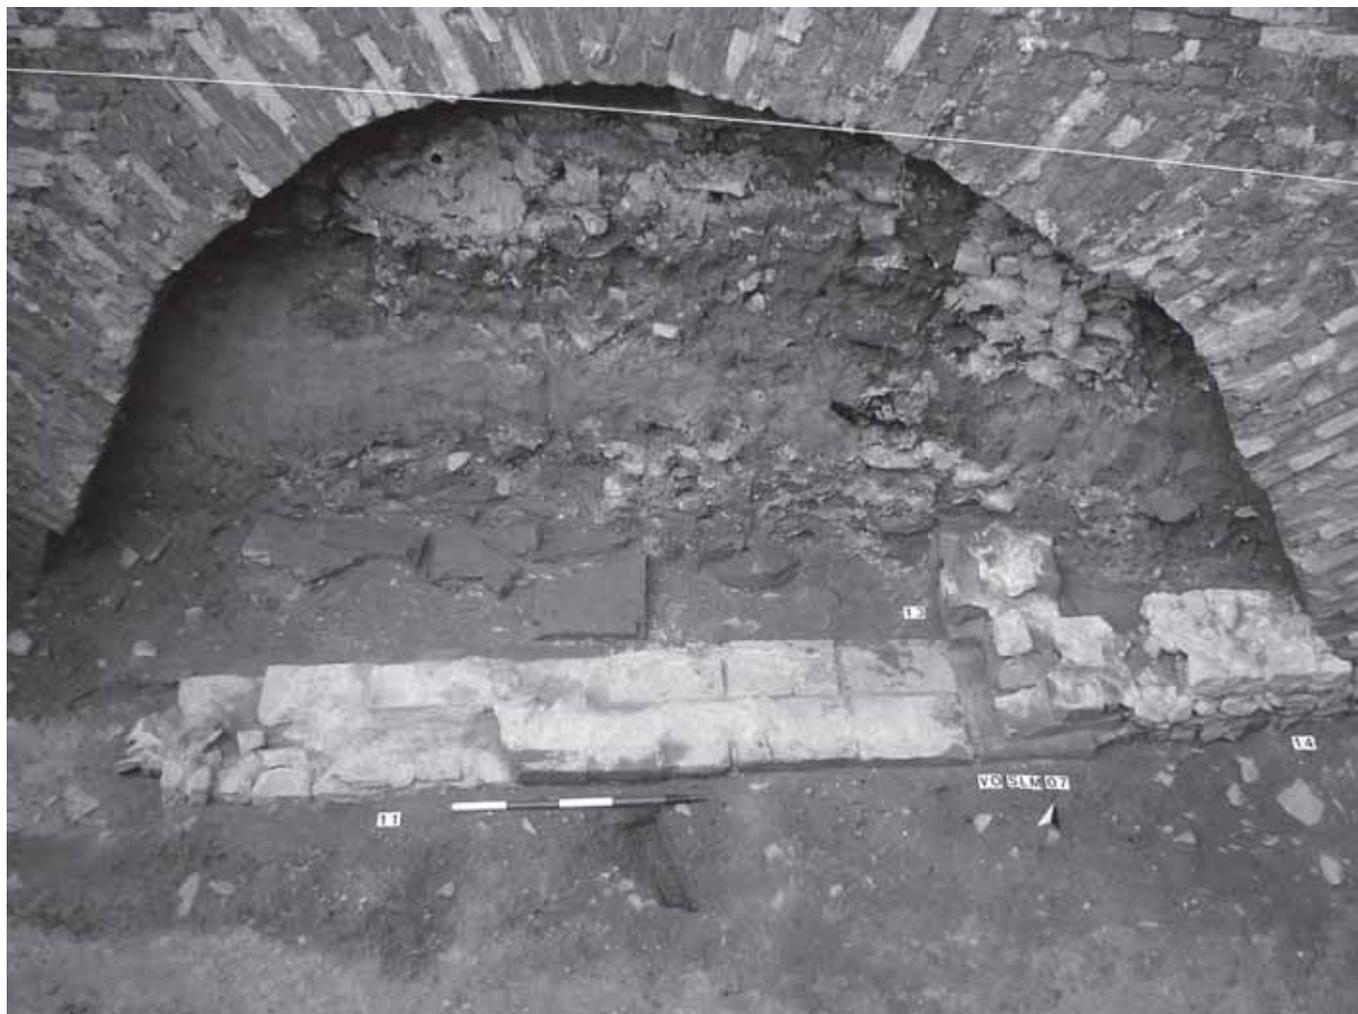
#### 218 - Voghera, Duomo.

*Muro di età romana sul lato sud.*

Nella trincea sul lato sud è stato evidenziato un muro in

laterizi, conservato per due corsi, con fondazione in ciottoli e pietre, orientato NE-SW, della lunghezza di circa m 5,60, largo m 0,60, con una ripresa successiva in ciottoli e malta, non perfettamente in asse. Ad esso si lega perpendicolarmente un muretto in laterizi e ciottoli, con orientamento NW-SE, che prosegue sotto la sezione dell'arco di scarico del duomo. Dai livelli d'uso provengono frammenti di intonaco policromo, di laterizi da colonna, di ceramica e altri materiali databili tra il I e il II d. C.

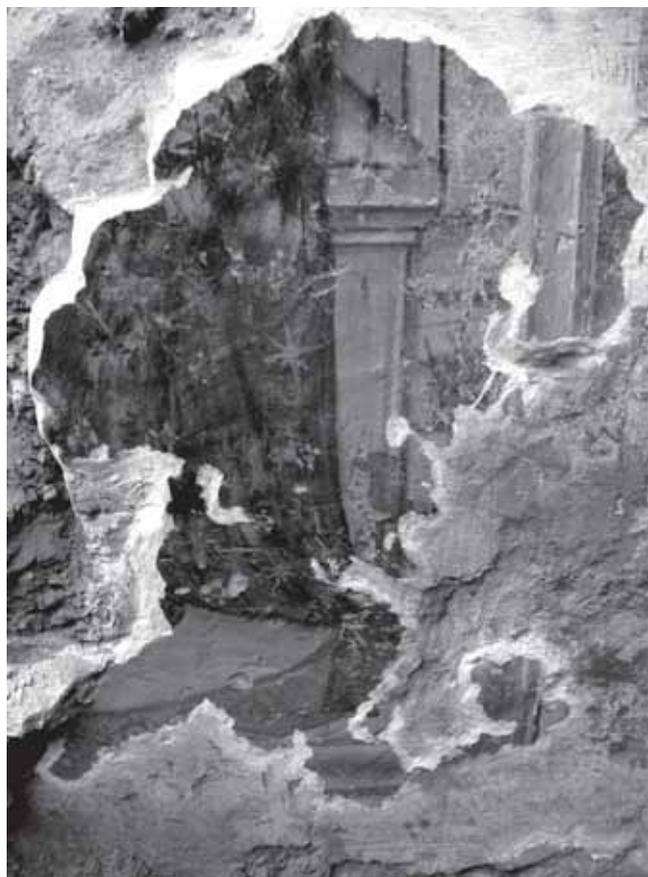
219 - Voghera, Duomo.  
Frammento di affresco nell'ambiente A.

Ad ovest del campanile, al di sotto di uno spesso strato macerioso, è venuto alla luce un vano (ambiente A) le cui pareti sono conservate in elevato per m 2/2,50 e rivestite di un intonaco giallino. Sul muro orientale rimane un frammento di affresco policromo recante una maestosa figura seduta in trono, vestita di un manto impregiato da motivi a fiori e stelle, con il donatore, di dimensioni assai inferiori, inginocchiato ai suoi piedi. Un altro piccolo frammento decorato, al momento però non leggibile, è sulla parete sud. All'interno dell'ambiente sono emerse alcune strutture murarie e piani pavimentali con le relative preparazioni, oltre a un ossario (tomba 6), con copertura originariamente a volta e spallette in laterizi, colmato di macerie. Lo stato di conservazione delle strutture murarie non permette di formulare ipotesi interpretative: alcune

L'ambiente A può essere interpretato come cappella laterale, probabilmente gentilizia, considerata la presenza di pitture di buon livello; l'ossario posto proprio sotto il livello del piano pavimentale in ciacciopesto era, verosimilmente, la tomba di famiglia. L'affresco è stilisticamente databile agli inizi del 1400. L'ambiente potrebbe essere stato fondato su strutture precedenti, ma ciò è difficile da stabilire.
