RESTAURI

PARRE (BG) Località Castello

Parco archeologico Parra oppidum degli Orobi

La valorizzazione del sito, inaugurato nel 2013, ha comportato il preventivo restauro dei resti dell'*oppidum*, effettuato nel corso del 2012.

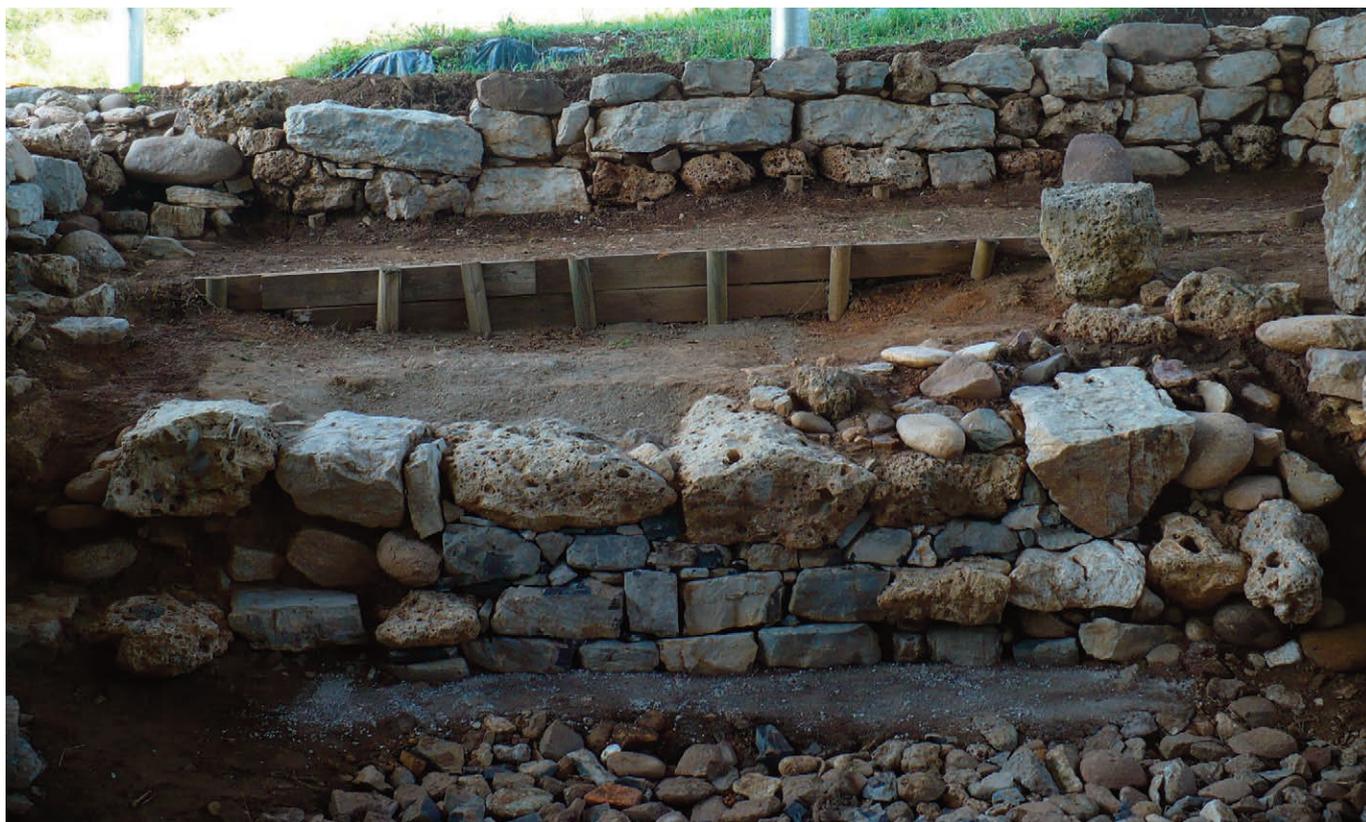
469 - Parre, località Castello.

Ambienti protostorici del Settore A dopo i lavori di pulitura e consolidamento delle murature e la risarcitura di lacune.

Per quanto riguarda invece le strutture pertinenti agli ambienti di età protostorica, senza apparenti leganti o legate per lo più da argilla, si sono mantenute le strutture così come rinvenute nello scavo: la revisione di tali murature ha pertanto comportato la verifica statica dei singoli conci costituiti spesso da grossi blocchi squadrate di calcare, tenuti insieme dall'innesto di scaglie spesso dello stesso materiale, opportunamente stipate negli interstizi tra un blocco e l'altro.

In alcuni casi il ripristino di piccole porzioni di muratura ha comportato lo smontaggio dei paramenti lapidei e il successivo riassetto dei reperti senza modificarne la tessitura muraria con la semplice sostituzione degli inserti

minori o l'aggiunta di piccoli spessori. Le mancanze più significative presenti in questa tipologia di murature sono state integrate con l'aggiunta di materiale reperito *in situ* adottando analoga tecnica ma rendendo comunque riconoscibile ogni moderno accorgimento integrativo.

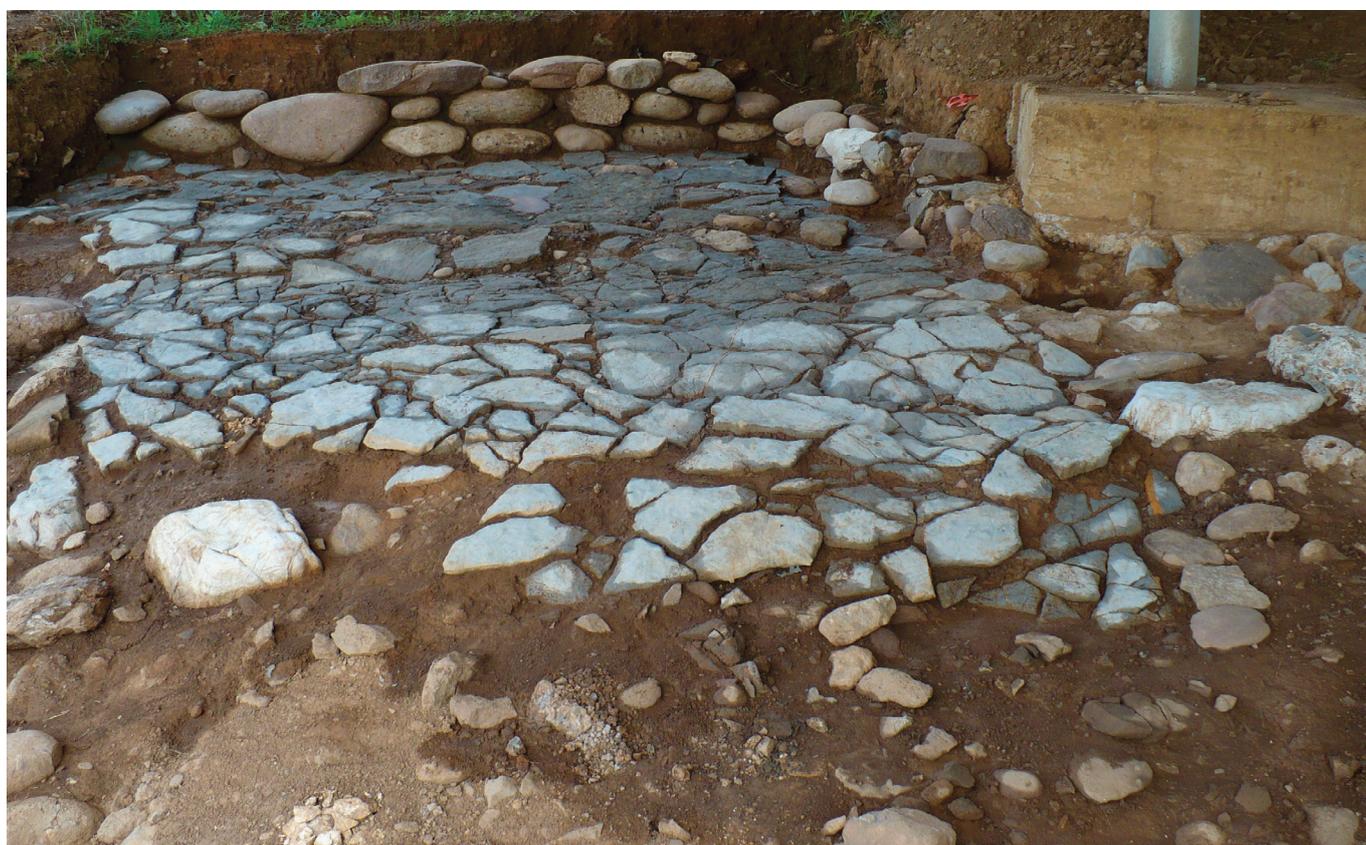
470 - Parre, località Castello.

Casa della II età del Ferro con pavimento in lastre di pietra, dopo il restauro.

Si è poi affrontata la pulitura della pavimentazione lastricata pertinente uno degli ambienti riconducibili alla II età del Ferro, adottando un procedimento analogo a quello sopra descritto. A conclusione delle operazioni di pulitura e in seguito alla completa evaporazione dell'acqua utilizzata, sulla pavimentazione lastricata è stato effettuato un trattamento protettivo e consolidante con applicazione a spruzzo di etilsilicato Rc 70.

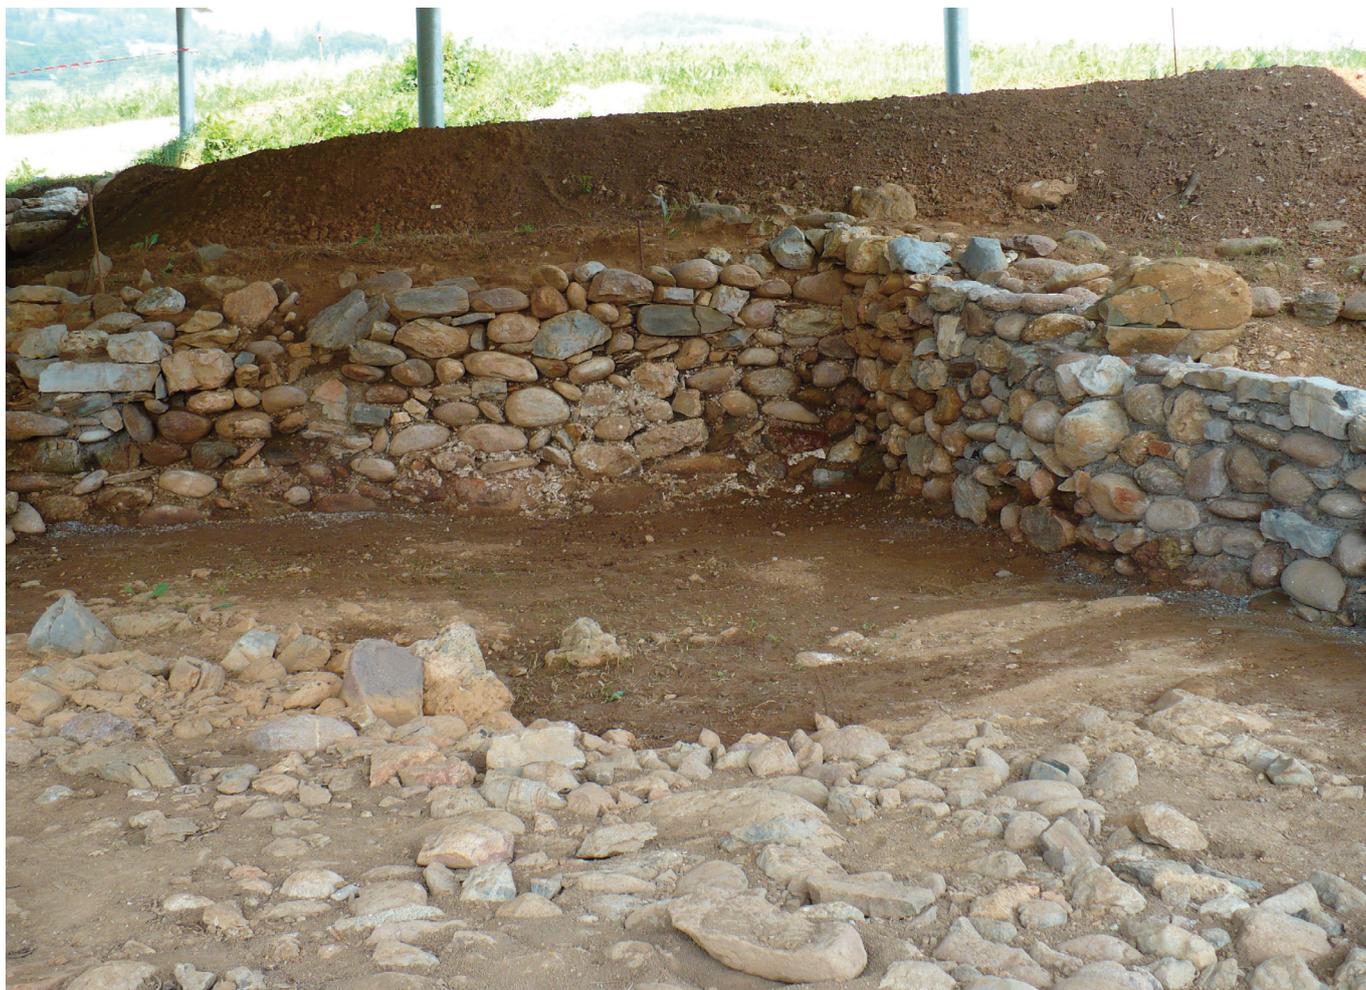
471 - Parre, località Castello.

Casa di età romana dopo il consolidamento delle murature.

pidum. Sui muri di epoca romana si è intervenuti con un consolidamento con malta di calce idraulica naturale limitandosi al riancoraggio dei conci smossi e al ripristino di piccoli crolli. Nel caso di una grossa lacuna provocata dall'apertura di una buca lungo una muratura dello stesso ambiente di età romana, si procedeva altresì all'integrazione, alzando di alcuni corsi l'evidenza archeologica superstite senza stravolgerne la lettura.

Per gli interventi descritti si è utilizzata malta di calce idraulica naturale Lafarge NHL 3,5 miscelata a sabbia locale con acqua. L'impasto prescelto, formulato nel rapporto inerte/legante di 3:1, produce una malta volutamente magra ma permeabile al vapore acqueo e sufficientemente tenace e idonea agli scopi indicati.
