PROVINCIA DI COMO

COMO

Via Borgo Vico 114,
area ingresso nord-ovest*Sito pluristratificato. Prima età
del Ferro - epoca moderna*

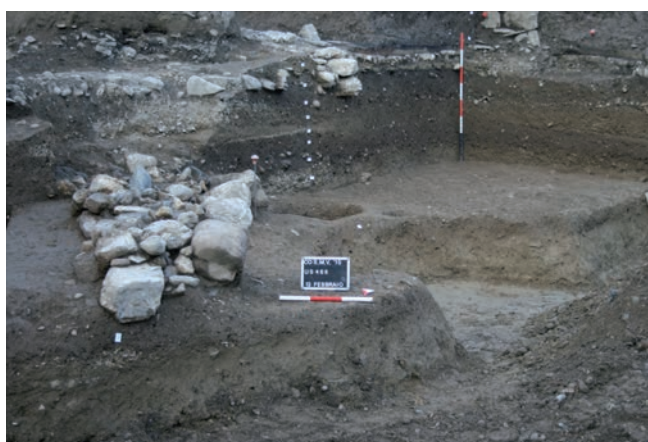
178 - Como, via Borgo Vico 114, area ingresso nord-ovest.
Muro a secco che delimita l'orlo di un terrazzo. Età del Ferro.

È di questa fase un muro a secco orientato circa N-S, che delimita l'orlo di un terrazzo o una sponda naturale. In fase con questa struttura sono un suolo antropizzato nella prima età del Ferro (V secolo a.C.) e una buca di palo. La presenza di abbondante ceramica (tra cui mortai e forme di tipologia domestica) indicherebbe un insediamento importante.

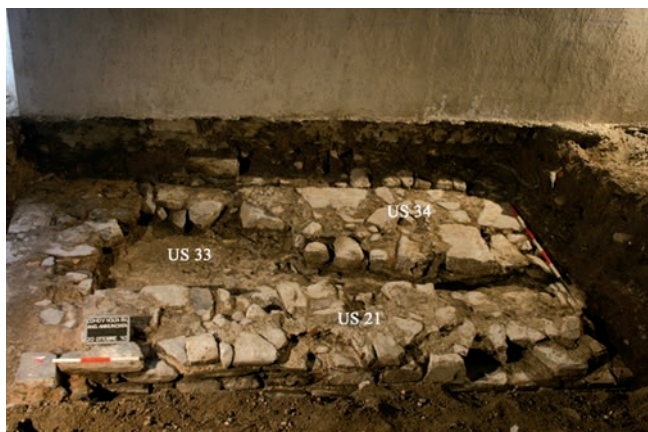
180 - Como, via Volta 64, angolo via dell'Annunciata.
Particolare del saggio 2010 all'interno dell'autorimessa ormai costruita, con individuazione delle tre murature sovrapposte.

Questa seconda fase si è svolta nell'ottobre 2010 ed è consistita nell'indagine di un'area di ca. mq 20 (m 6 x 3,5) tale da permettere l'analisi della muratura precedentemente individuata. Si è potuto dunque comprendere che questa si conservava per tre corsi regolari in conci litici ben squadrati per una altezza di ca. m 0,40 sovrappendosi a una precedente struttura muraria (US 33) costruita a sacco e con paramento in blocchi di pietra molto regolari, vista per otto filari pari a una altezza di m 1,10. È stato inoltre appurato che il filo della muratura più recente rientrava rispetto a quello della più antica di m 0,10. È in quest'ultima che deve riconoscersi il tracciato della cinta di età romana.

A filo della facciata del palazzo, infine, una terza e più tarda muratura (US 34) si impostava anch'essa sulla rasatura di quella romana.

A conclusione dei lavori, grazie alla sensibilità della committenza e dell'architetto progettista, è stato possibile lasciare un segno tangibile della scoperta, lasciando il sondaggio visibile e illuminato al di sotto di una superficie vetrata, all'interno dell'autorimessa.

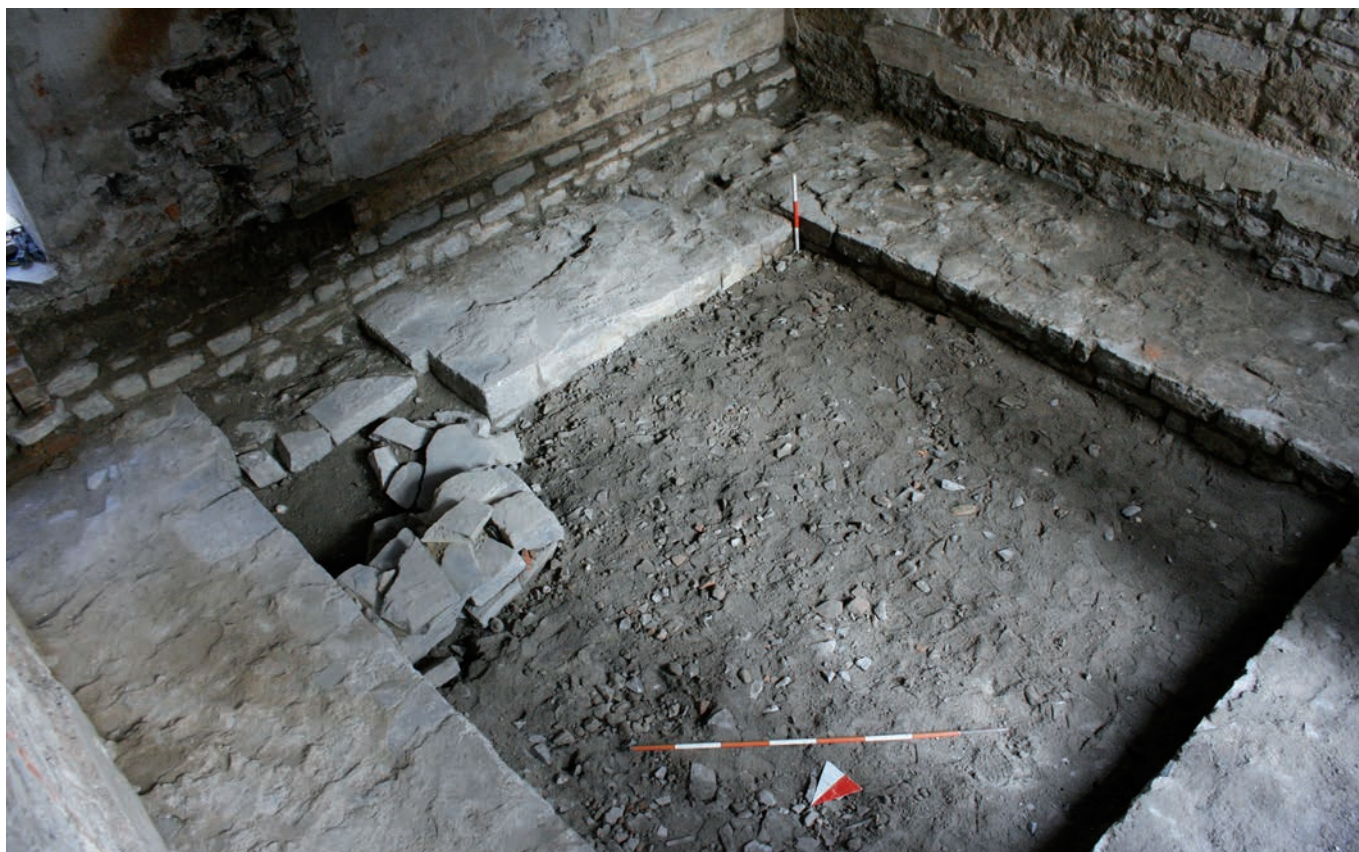
184 - Como, palazzo Odescalchi Pedraglio.
Resti di torre medievale.

Nel vano a nord dell'ingresso è stata individuata una probabile torre a pianta quadrata con lato di ca. m 8 e murature spesse m 1,90, forse eretta nella seconda metà del XIII secolo, nel contesto delle lotte intestine al comune di Como tra la fazione guelfa dei Vittani e quella ghibellina dei Rusca. Nella stessa fase rientrano le murature legate a un piano di calpestio posto a una quota inferiore a quella attuale, precedenti il 1335, quando la costruzione del ponte visconteo sull'Adda causò l'innalzamento del livello lacustre e quindi il rialzo del piano stradale di ca. m 1 per gli edifici più prossimi al lago. Sono di questa fase le arcate che scandiscono la facciata del palazzo verso via Rodari e alcune delle murature interne.

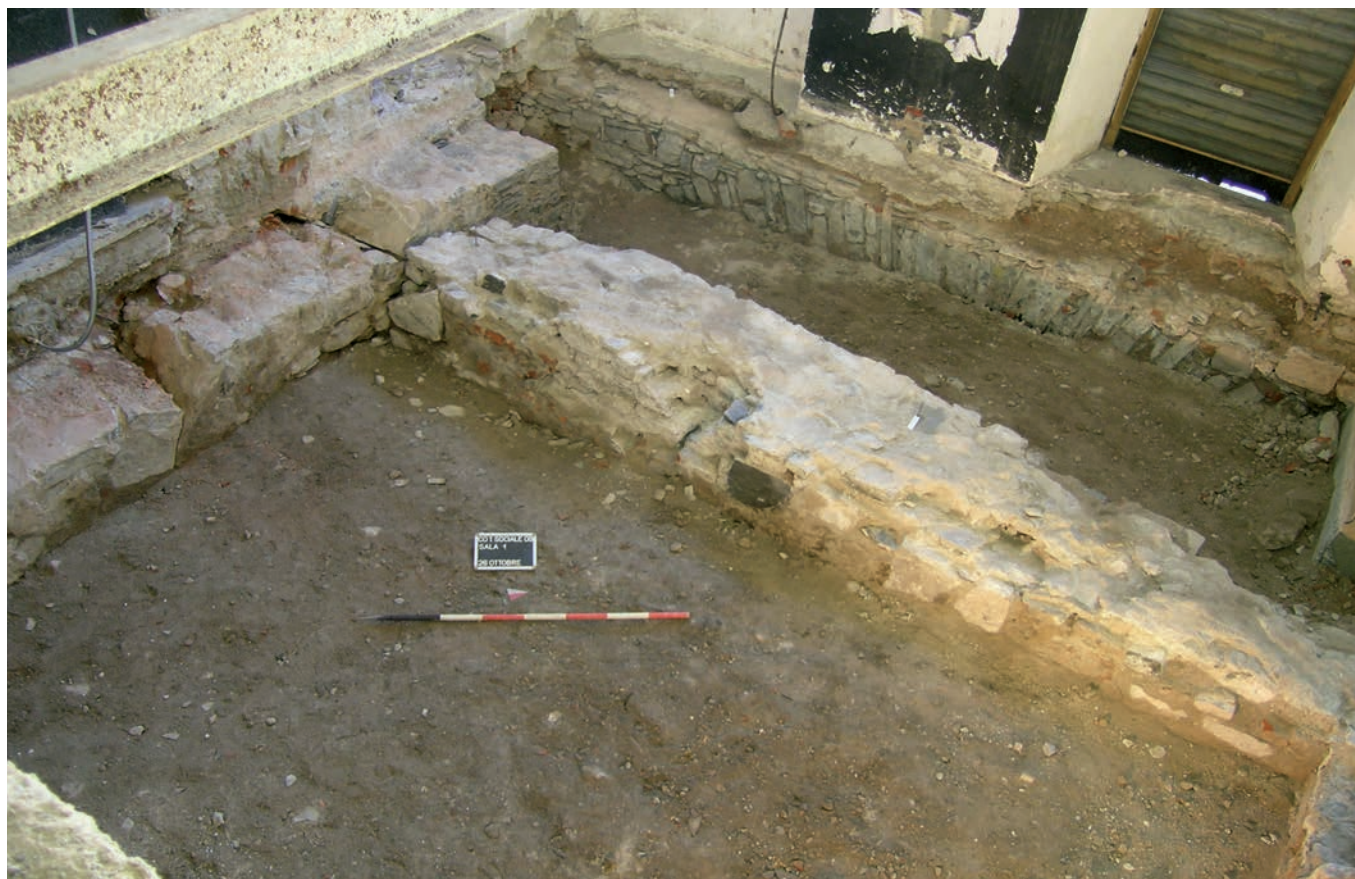
185 - Como, Teatro Sociale.

Muri tra i locali ristorante e foyer del teatro.

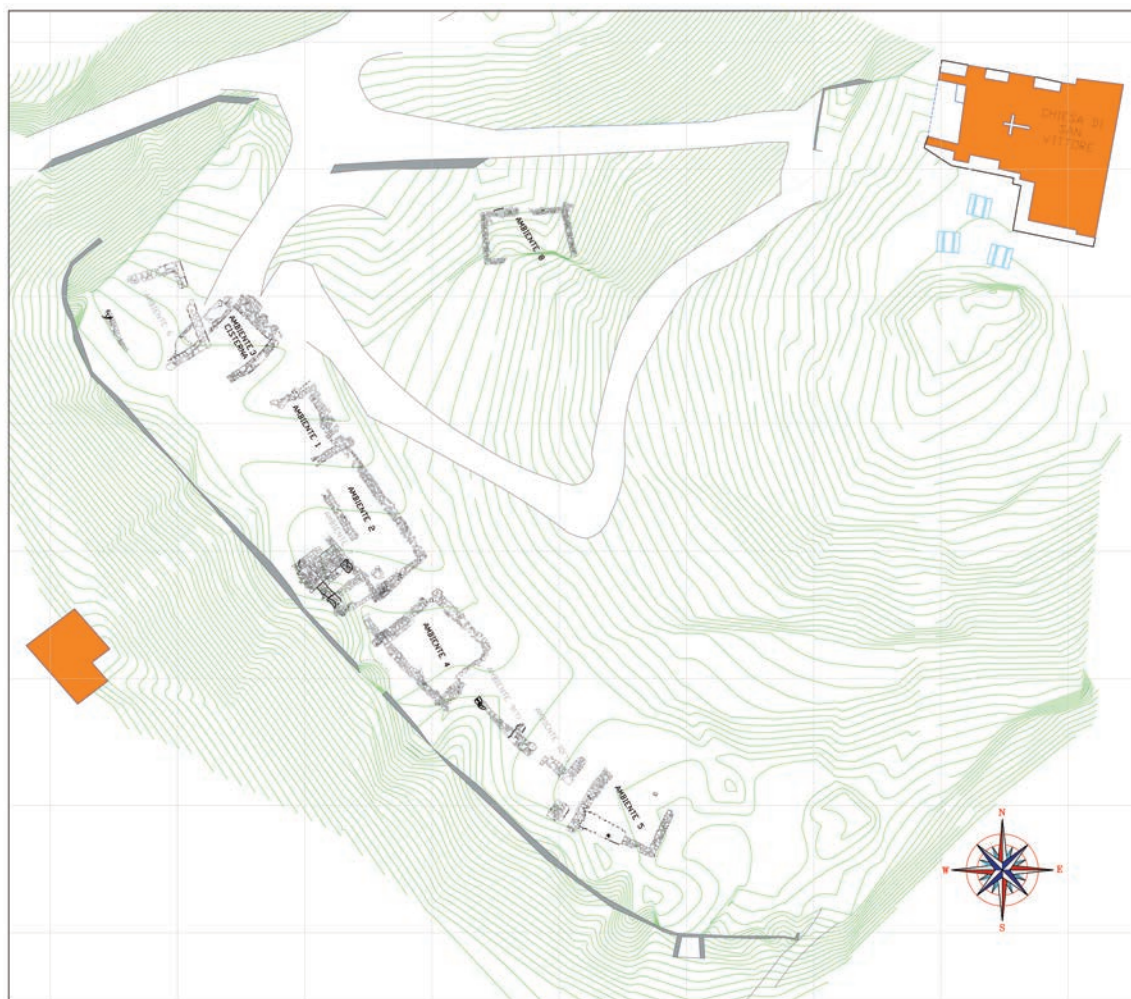
188 - Laino, loc. Castello.

Planimetria generale degli scavi con gli edifici rinvenuti.

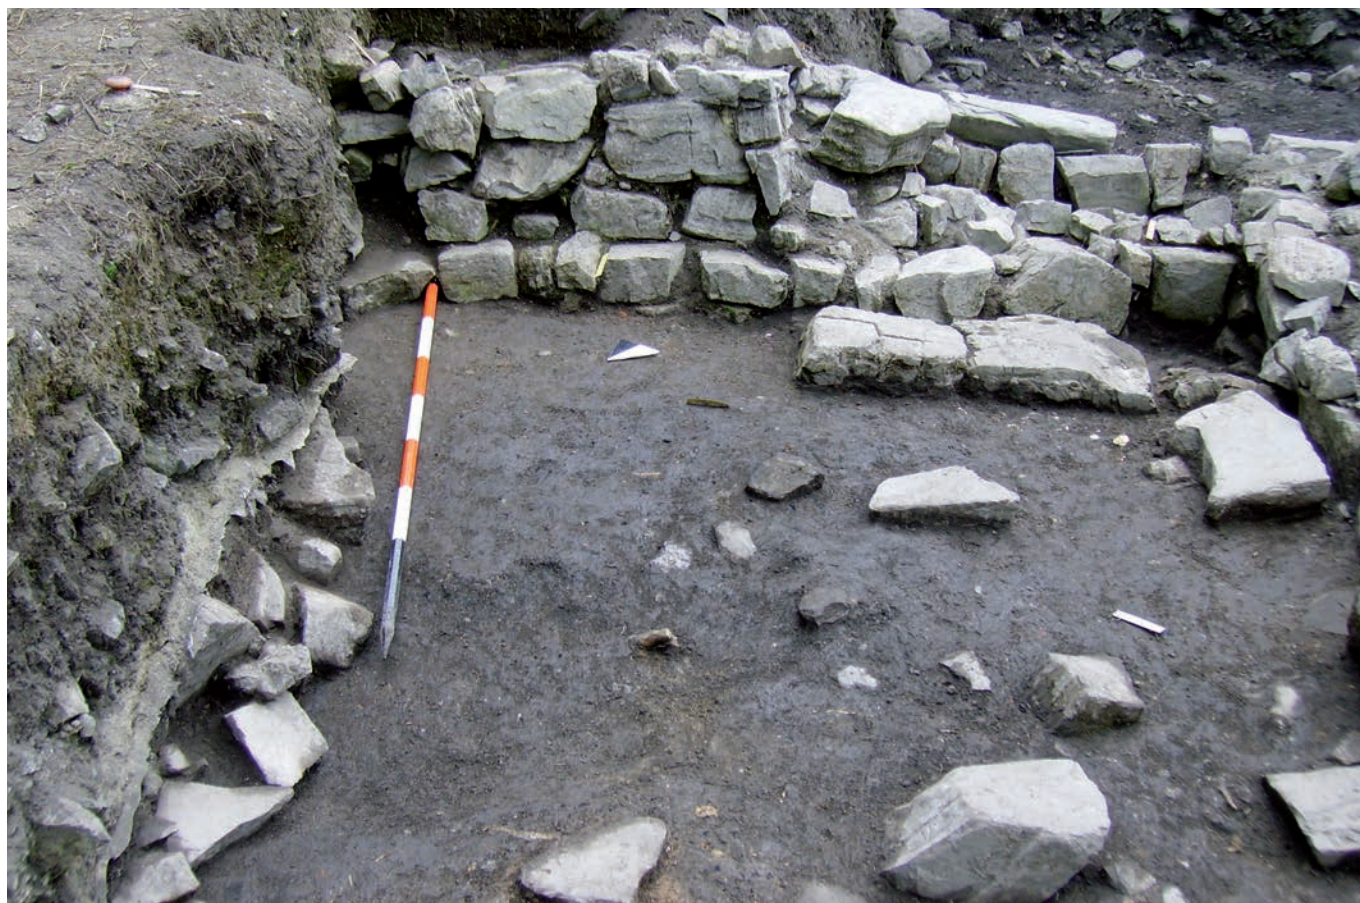
189 - Laino, località Castello.

Piano d'uso dell'ambiente 7 con focolare.

Il piano d'uso dell'ambiente 7 è costituito da terra compatta di colore marrone scuro, con prevalente componente argillosa: ha restituito diversi reperti, fra cui una chiave e una punta di freccia in ferro, una perlina in pasta vitrea blu, una macina frammentaria in pietra, numerosi frammenti in ceramica comune e in ceramica invetriata. Presso il muro sud-orientale si trova una lente di colore nero ricca di carboni corrispondente a un focolare. In seguito all'abbandono e conseguente crollo dell'ambiente 7 si forma uno strato piuttosto spesso, ottenuto dal livellamento del crollo stesso e caratterizzato dalla presenza di abbondante argilla che probabilmente proviene dallo scioglimento degli alzati parietali che dovevano essere almeno parzialmente in argilla cruda. In questo strato sono stati trovati anche alcuni frammenti di incannucciata.

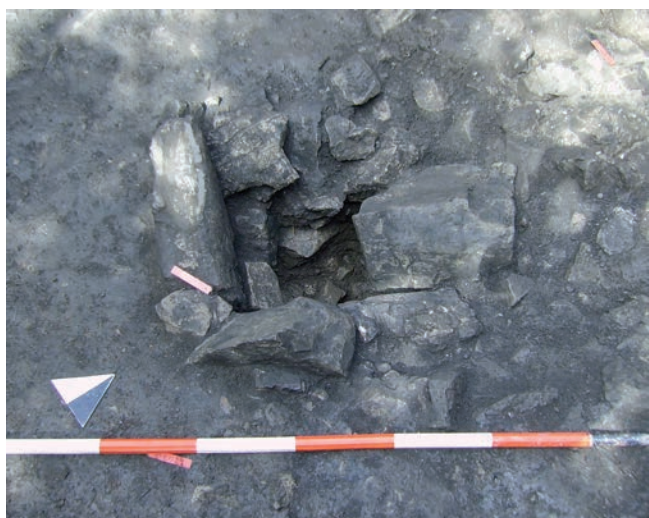
191 - Laino, località Castello.
Una della due buche di palo rinvenute.

una tettoia sostenuta da pali di cui è stata messa in evidenza, in quest'area, una buca, mentre un'altra è presente a poca distanza, in direzione nord-ovest.

La struttura, quasi certamente lignea, venne a un certo punto distrutta da un incendio che ne determinò il crollo e che impose la risistemazione dell'area.

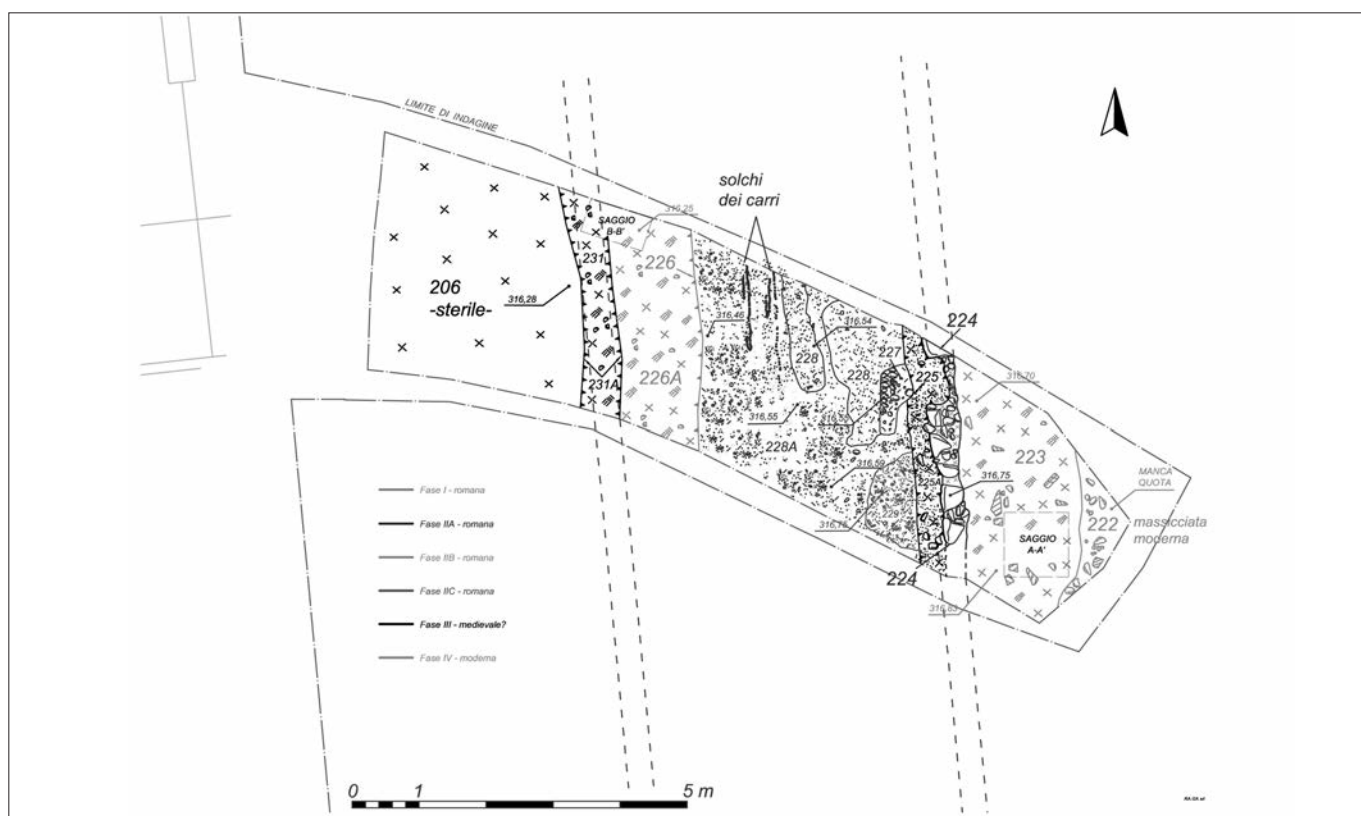
193 - Montano Lucino, via Varesina, variante del tracciato della SP 19.
Rilievo della strada glareata.

La base di allettamento, il *rudus* (US 228), era ottenuta tramite il compattamento di clasti, qualche ciottolo e rari grumi di laterizio, mescolati a una malta bianca molto fine.

La superficie stradale originaria (US 228A) era formata da un livello piuttosto duro e regolare di malta bianca a granulometria molto fine, mista a un discreto quantitativo

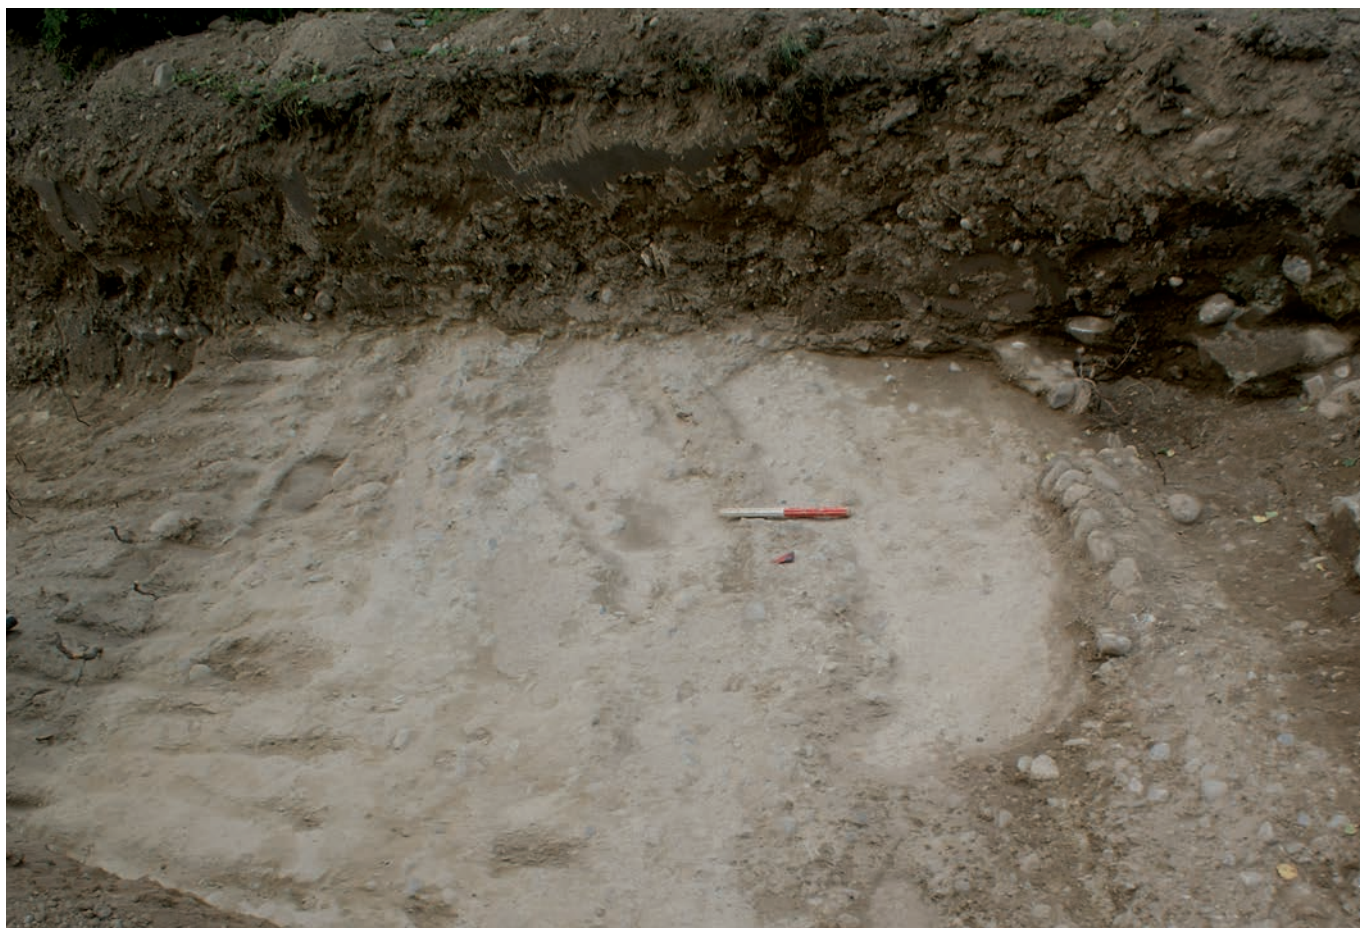
194 - Montano Lucino, via Varesina variante del tracciato della SP 19.
La carreggiata e il cordolo orientale della glareata.

di ciottoli e clasti; lo spessore variava a seconda dell'usura, da un minimo di cm 4 fino ad un massimo di cm 10-12. Sul lato ovest della carreggiata rimanevano ancora le tracce dei solchi lasciati dai carri, paralleli all'andamento della strada.
