PROVINCIA DI LECCO

LECCO

Rione S. Giovanni, piazza Cavallotti

Indagini archeologiche

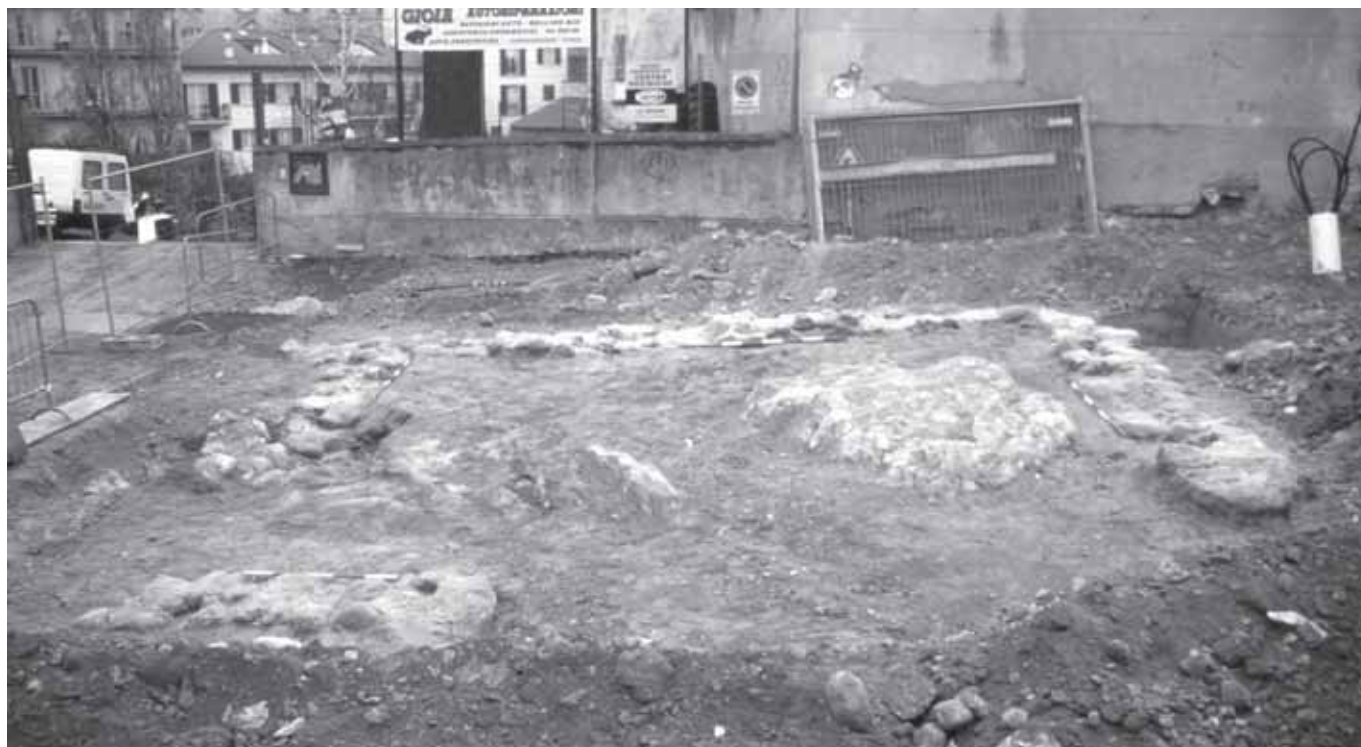
97 - Lecco, piazza Cavallotti.
Panoramica dell'area di scavo.

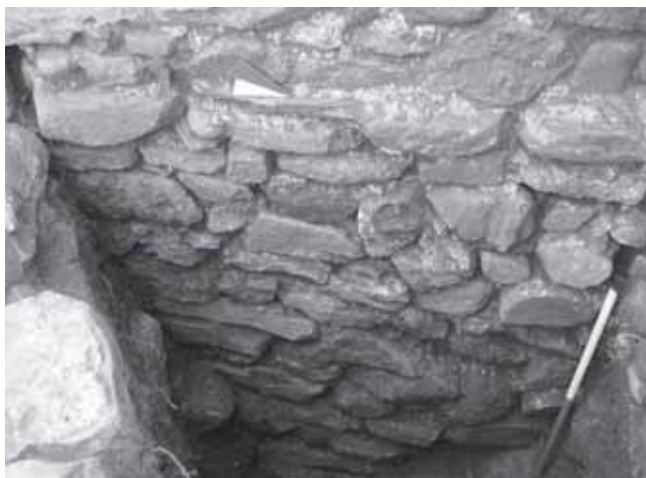
99 - Barzanò, canonica di S. Salvatore.

US 16, da est.

stata fondata la struttura originaria della chiesa, US 16: si tratta di una possente fondazione a vista in lastre e pietre squadrate legate con malta bianca, tenace, con inclusi di ghiaia e di laterizi frantumati.

All'interno del Saggio Alfa è stato individuato il perimetrale E dell'edificio, orientato N-S, visibile per un'estensione massima di circa m 1.90: la fondazione si imposta a gradoni, risalendo da S a N le curve di livello della collina. Nell'unico punto visibile all'interno del saggio è stato possibile calcolare un salto di quota dal gradone inferiore a quello superiore di più di m 0,40, equivalente a circa tre corsi di fondazione; dal piano del coltivo il muro si approfondisce per un massimo di circa m 2,30.

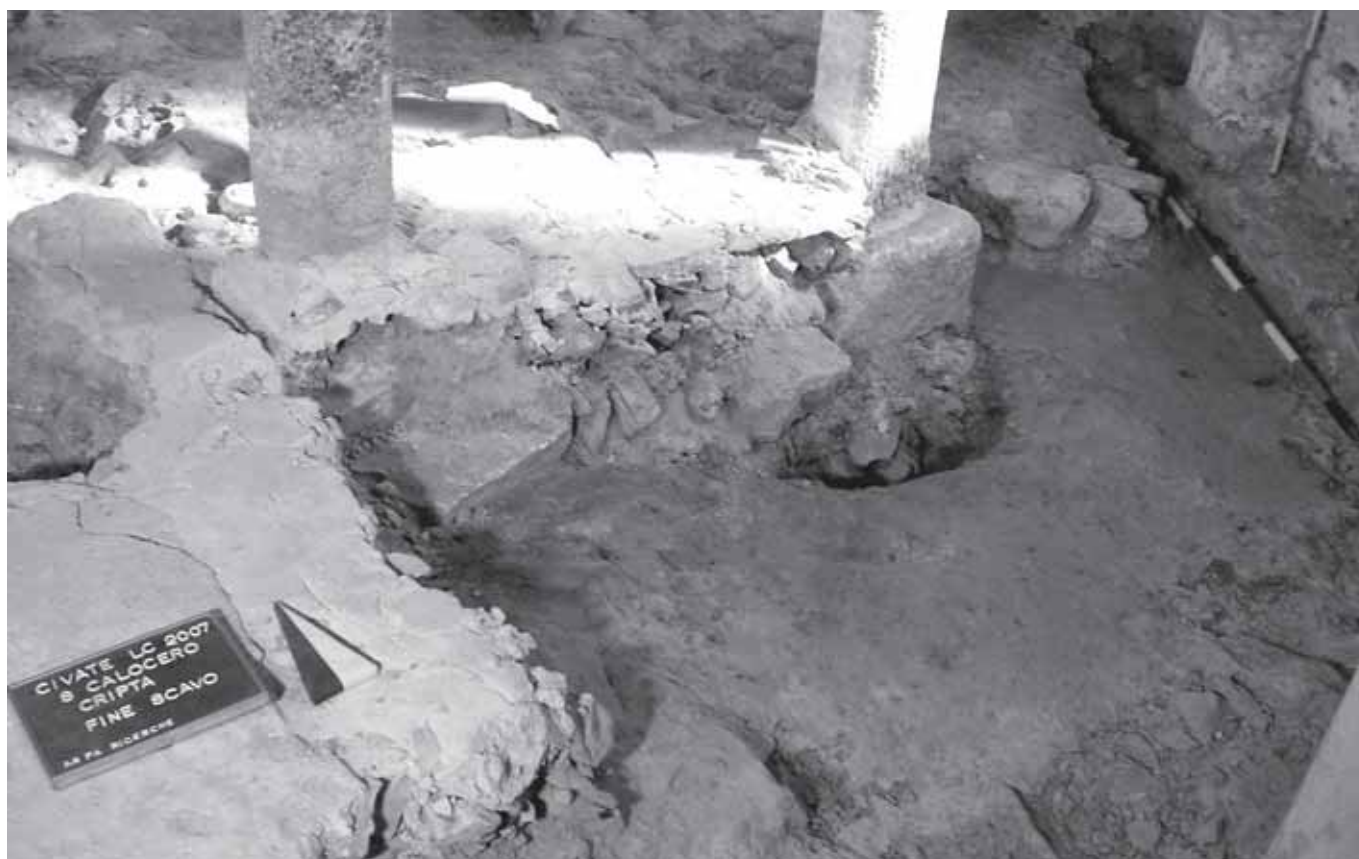
102 - Civate, chiesa di S. Calocero.
Area del presbiterio con resti di strutture precedenti.

La base del muro absidale presenta una risega su cui sono impostate le lesene, che in origine erano di forma arrotondata, realizzate in pietra (un travertino locale comunemente definito "tufo") ricoperta di intonaco. Queste risultano rasate a livello del pavimento in magrone (ES 14) così come sembra essere anche il muro perimetrale dell'abside stessa.

Dal pavimento in magrone le lesene sono state ricostruite in forma rettangolare e con orientamento leggermente sfalsato rispetto alle precedenti.

L'ipotesi avanzata a seguito degli scavi è che questa struttura - attualmente allo stato residuale nella zona absidale - preesistente alla chiesa del XII secolo, in origine

sia stata indipendente, in seguito demolita e successivamente riutilizzata come fondazione, durante l'ampliamento della chiesa, venendo a costituire la base dell'attuale cripta.

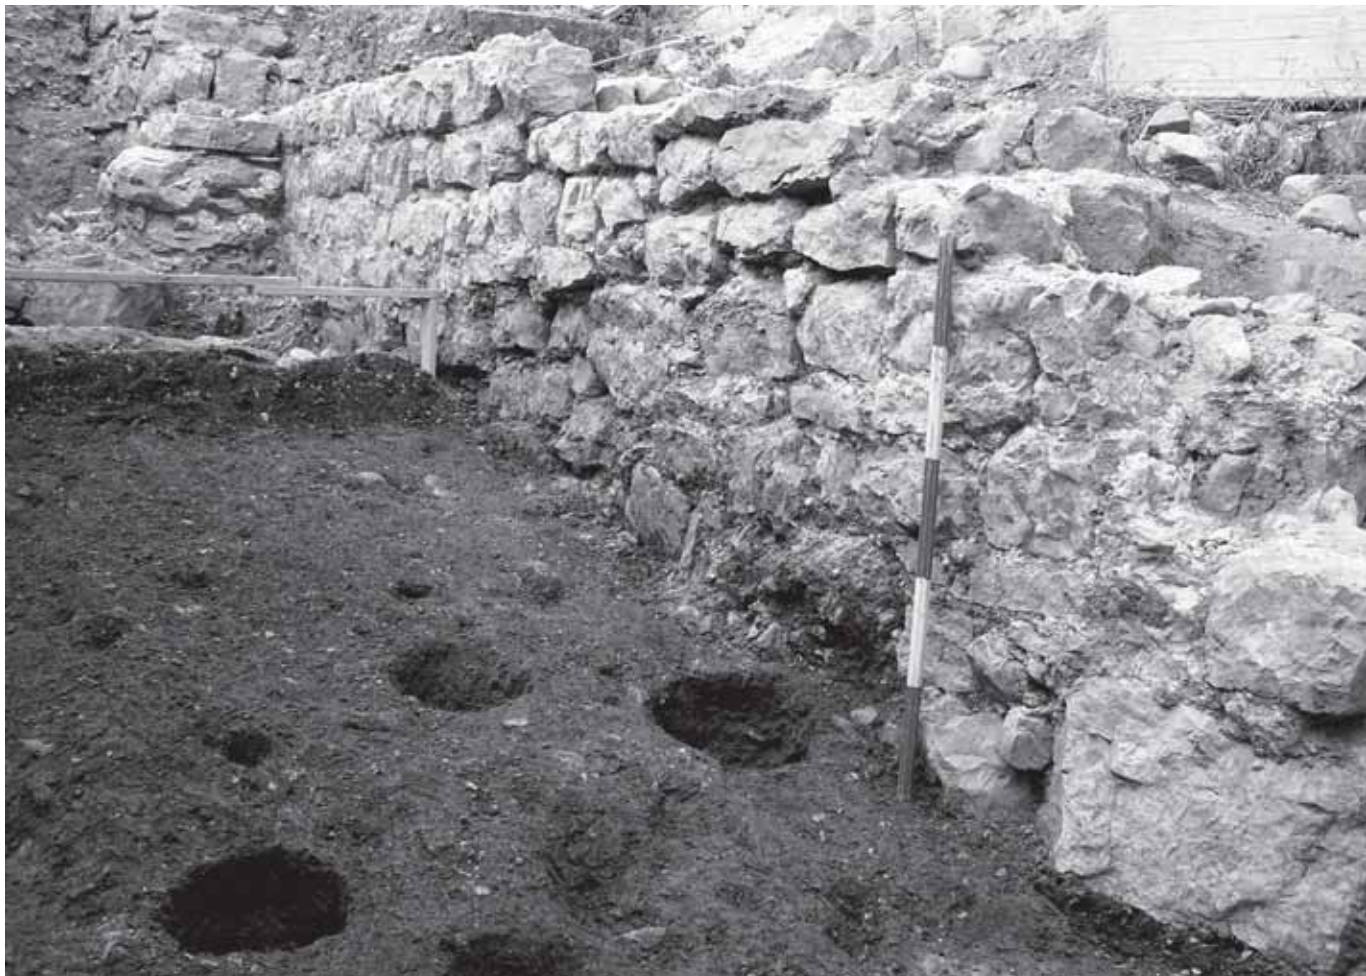
104 - Civate, chiesa di S. Pietro al Monte.
Struttura rinvenuta e fori per impalcatura.

Questa operazione ha portato alla messa in luce degli strati antropizzati e di un muro (US 33), costituito da blocchi e ciottoli di pezzatura medio-grande legati da malta di calce, con andamento parallelo a quello del muro perimetrale sud della chiesa. La funzione di questo muro non è al momento interpretabile anche se si può ipotizzare un collegamento con il rudere - anch'esso però non interpretato - presente alle spalle della chiesa. Si può inoltre ipotizzare che i residui murari presenti nell'area utilizzata oggi come orto siano successivi a questa struttura.

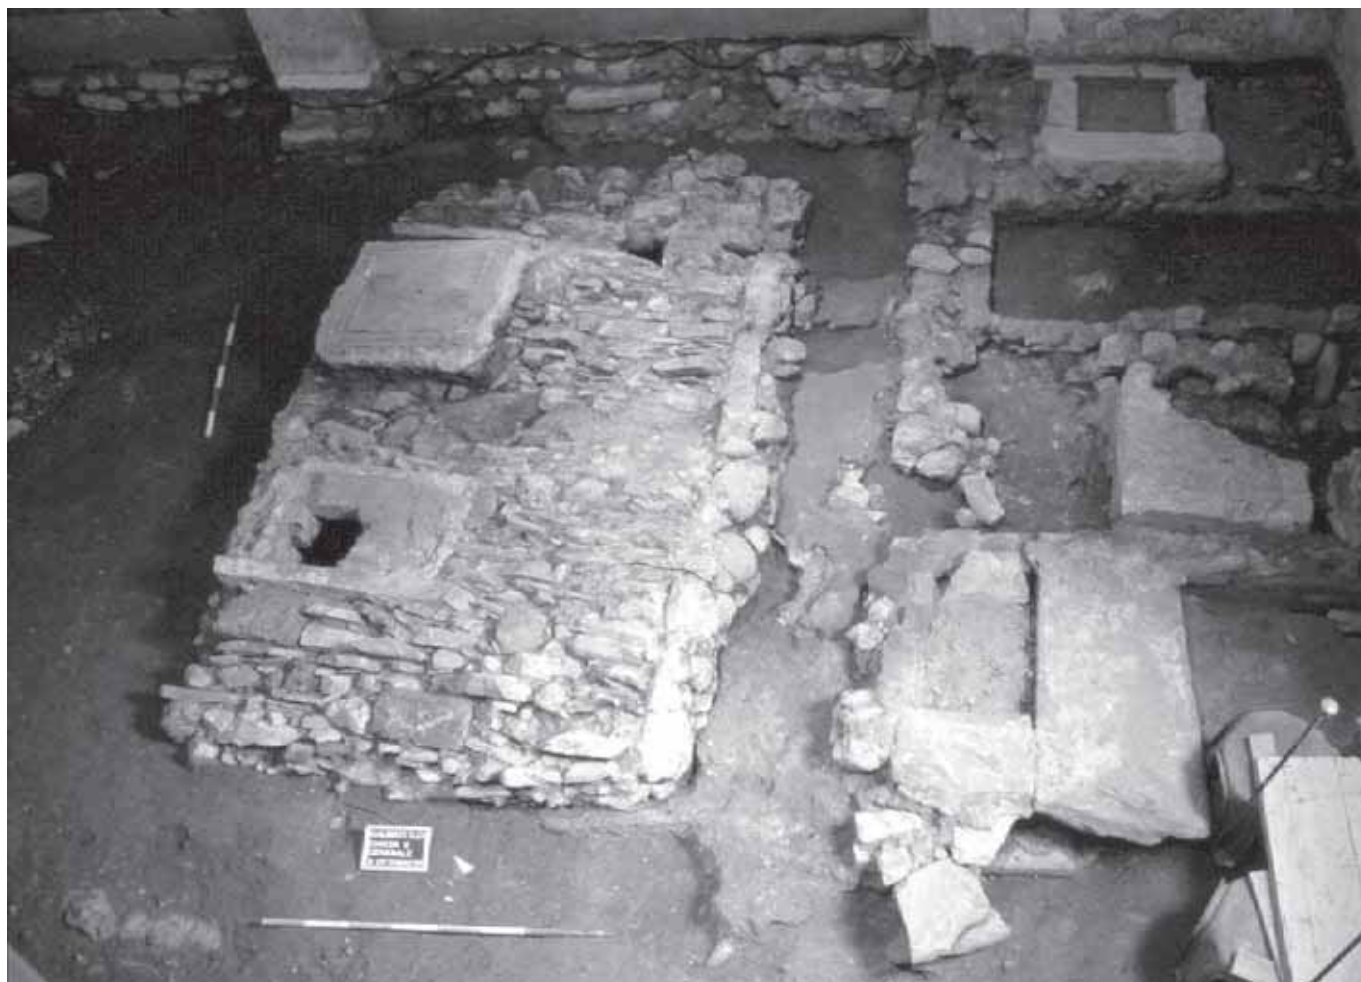
105 - Galbiate, Chiesa Vecchia.
Panoramica dello scavo.

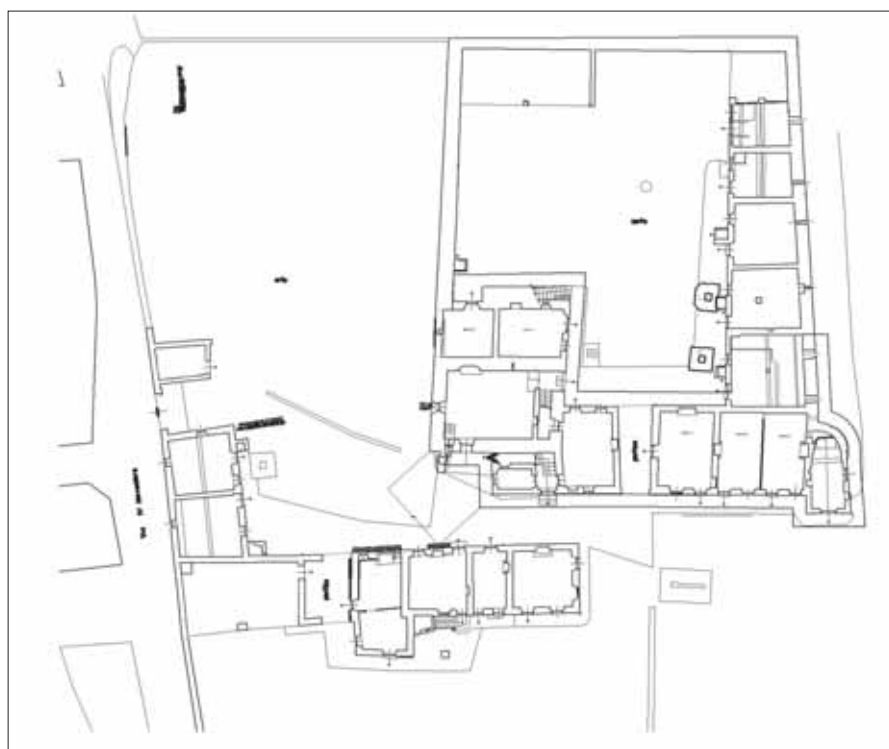
106 - Olginate, località Capiate, Corte di S. Ambrogio.
Planimetria.

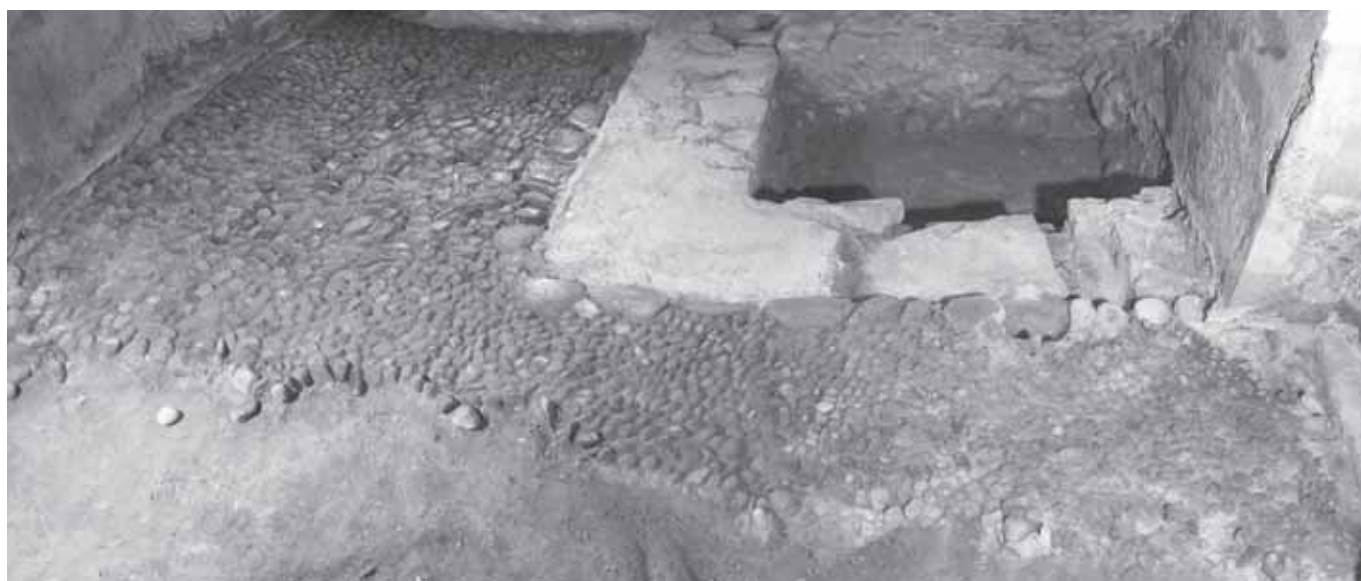
107 - Olginate, località Capiate, Corte di S. Ambrogio.
Pavimento acciottolato e angolo di edificio nel settore 3.
