SCAVI E RICERCHE

PROVINCIA DI BERGAMO

BERGAMO Via Colleoni 13

Fontana medievale e resti di edificio romano

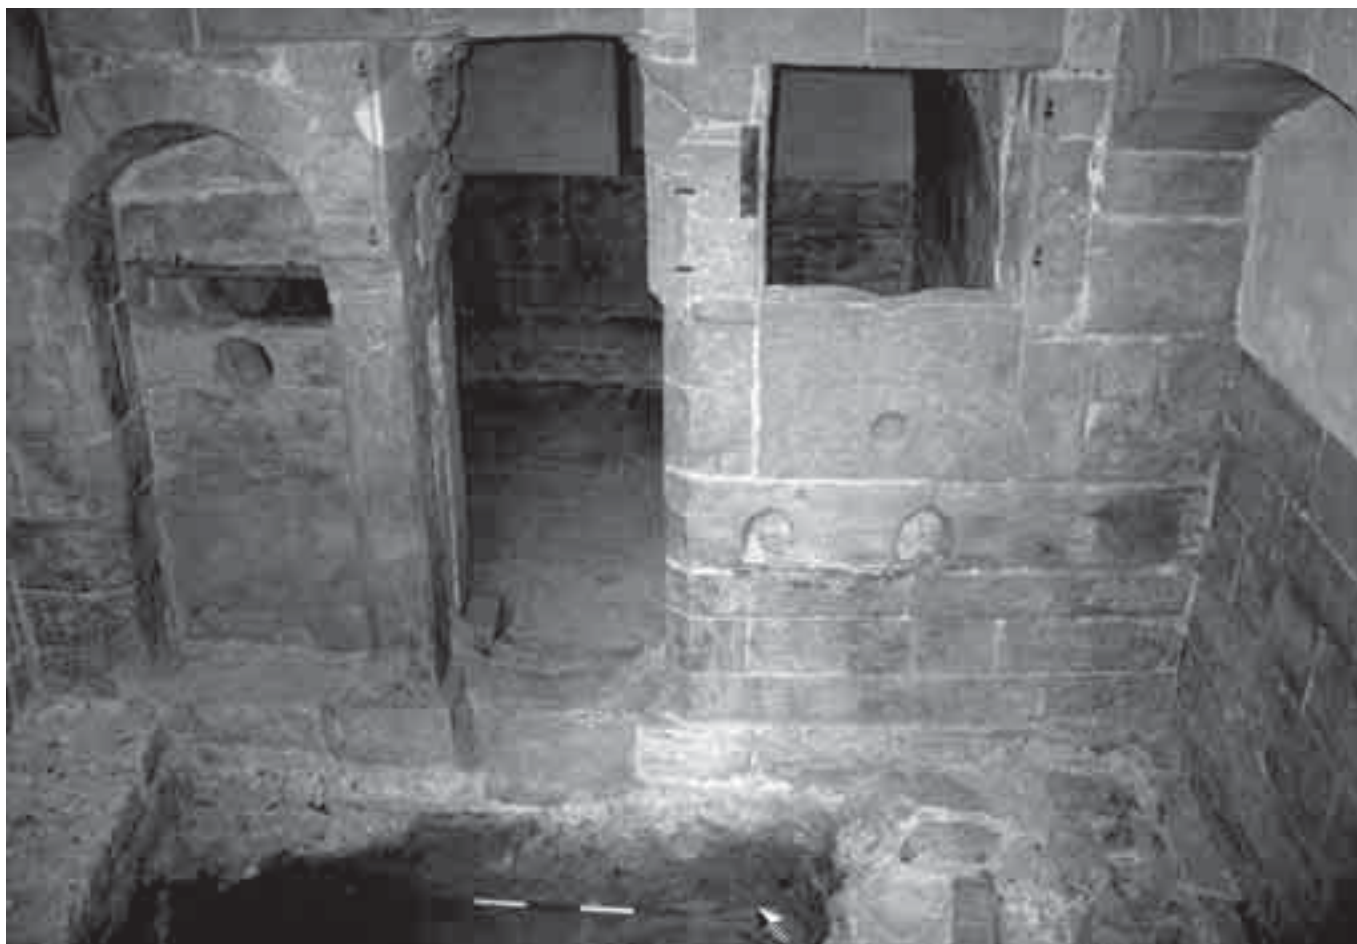
1 - Bergamo, via Colleoni 13.
La facciata della fontana.

La fontana è realizzata con blocchi di arenaria grigia molto ben squadrate e posti in opera in corsi orizzontali. La parte interna presenta il piano di fondo in lastre di pietra squadrate allettate su di uno spesso strato di malta bianca, ghiaiosa e molto tenace e sulle pareti restano tracce di uno strato di finitura in cocciopesto fine.

La cisterna ha i tre lati nord, est e ovest ciechi mentre la parete sud, quella che condivide con l'altro ambiente, è caratterizzata da alcune aperture. La faccia esterna presenta nella parte occidentale una nicchia rientrante forse atta ad alloggiare un bacino posto ad altezza d'uomo mentre nella parte est alcuni fori, apparentemente predisposti per l'alloggiamento di becchi metallici, suggeriscono la presenza di una vasca poggiate al suolo. Al centro della muratura è invece presente una apertura larga circa 80 centimetri che presenta ai lati due grosse scanalature nelle quali erano sistemate delle lastre litiche, parte di una delle quali è tuttora *in situ*. Probabilmente questo costituiva l'accesso alla cisterna utilizzato per la manutenzione della stessa.

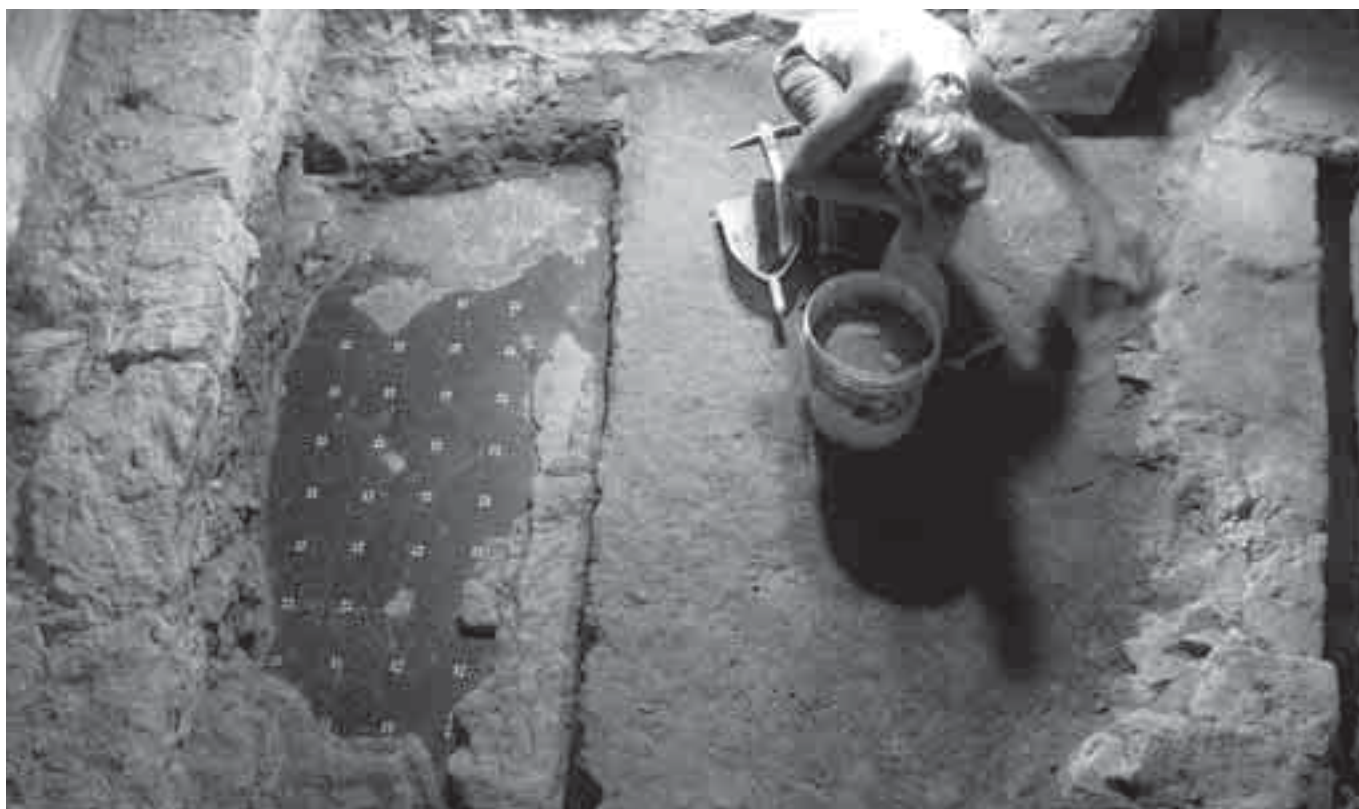
2 - Bergamo, via Colleoni 13.
Il mosaico in fase di scavo.

l'angolo nord-est. Nel resto del vano al di sotto di un sottile strato di riporto (cm 15 ca.), forse funzionale alla posa della pavimentazione, è venuto alla luce un livello di crollo costituito prevalentemente da malta sciolta, frammenti di laterizi e radi ciottoli e pietre. Tale livello copriva a sua volta parte di un pavimento cementizio, con motivo decorativo a punteggiato di crocette bicrome in colori contrastanti, apparentemente corrispondente all'angolo sud-orientale di un vano appartenente ad un edificio di epoca romana, prospiciente il tratto stradale che corrispondeva al decumano massimo. Il mosaico, conservato su una superficie di m 2,30 x 2,40, è realizzato con tessere, di circa cm 1 di lato, posizionate su un piano di allettamento in malta; si presenta decorato con piccoli motivi cruciformi bianchi, con una tessera nera al centro, disposti su fondo nero secondo una griglia regolare di circa cm 20 di lato.

La superficie in cui sono allettate le crocette è a filari di tessere parallele e oblique mentre i bordi, caratterizzati da un ordito rettilineo, sono delimitati da due fasce bianche, ognuna di circa cm 4 di larghezza, intervallate da una fascia nera centrale di dimensione analoga e da due fasce laterali nere di cm 3 di larghezza.

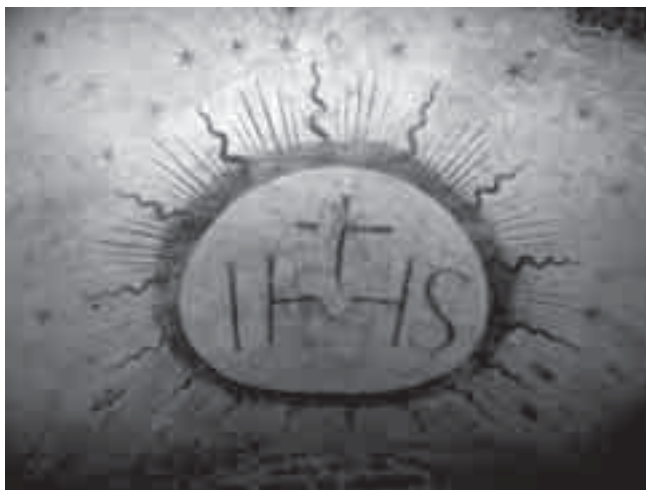
4 - Bergamo, via Colleoni 13.
L'affresco sulla volta.

Entrambi gli ambienti di cui si compone il complesso sono coperti con una volta in muratura; mentre quella settentrionale è grezza, quella meridionale, l'unica che realmente si presentava a vista, è finita con una decorazione ad affresco: su fondo bianco è rappresentato un cielo stellato che contorna un grande sole raggiato centrale che contiene il monogramma sacro *IHS* con croce sovrapposta.

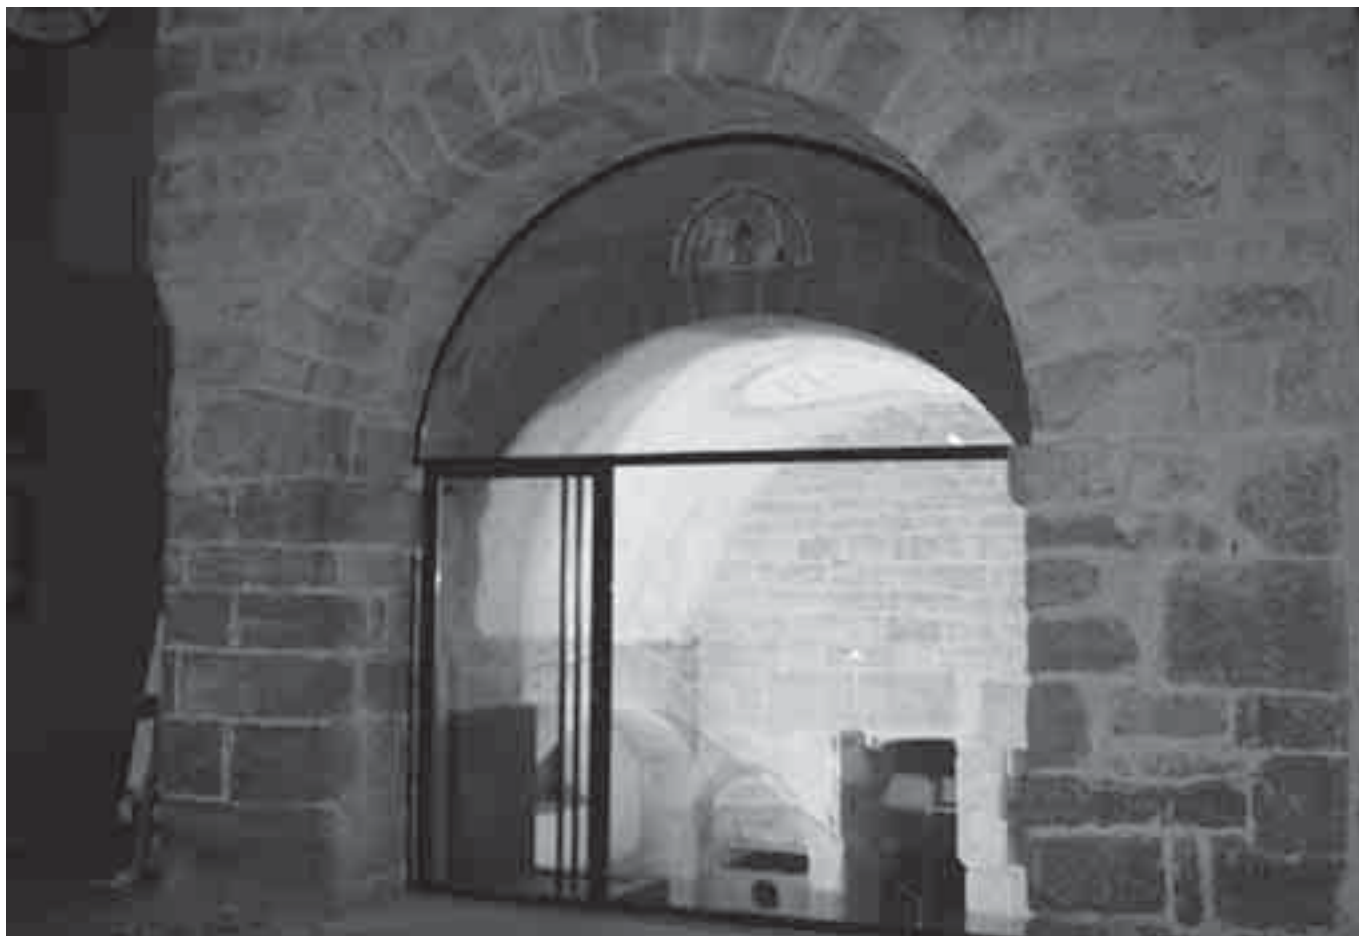
5 - Bergamo, via Colleoni 13.
Vista da via Colleoni.

A Bergamo nel cuore di Città Alta, sulla via principale che la attraversa in senso est-ovest, nell'anno 2009 è stato eseguito un intervento di restauro e valorizzazione dell'antica fontana di Sant'Agata che non solo ha permesso di riportarne in luce la struttura originaria, risalente al XII secolo e rimasta per anni nascosta da un tamponamento realizzato nel 1920 su progetto del Caversazzi, ma ha nel

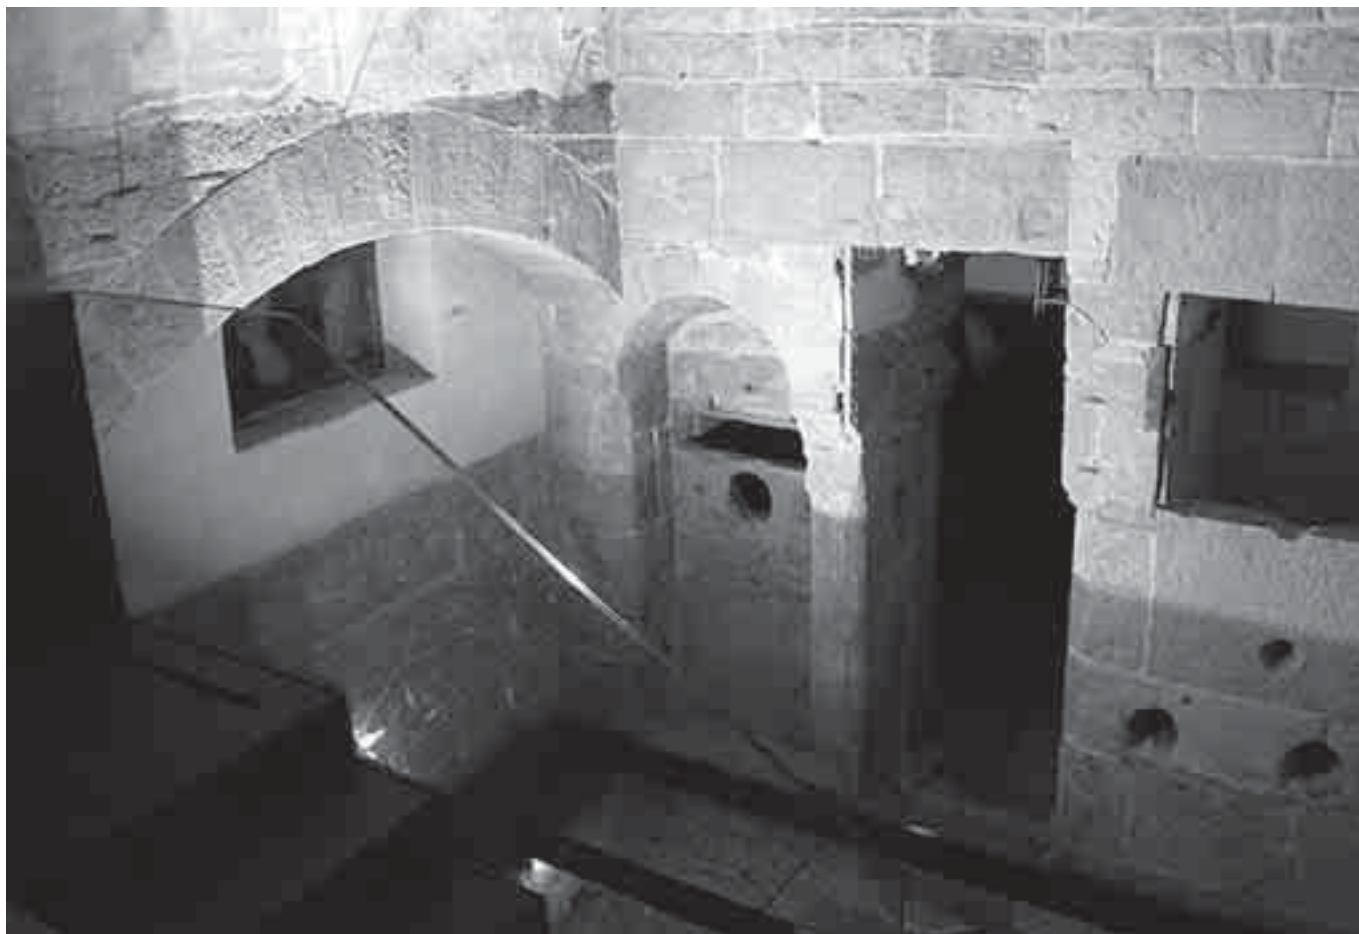
6 - Bergamo, via Colleoni 13.
Vista dell'interno.

Per questo motivo è stata decisa la posa di un pavimento in cristallo stratificato sostenuto da profili in ferro per consentire di vedere il mosaico sottostante mentre dal livello stradale un'ampia vetrata permette una visione del contesto monumentale nella sua interezza.

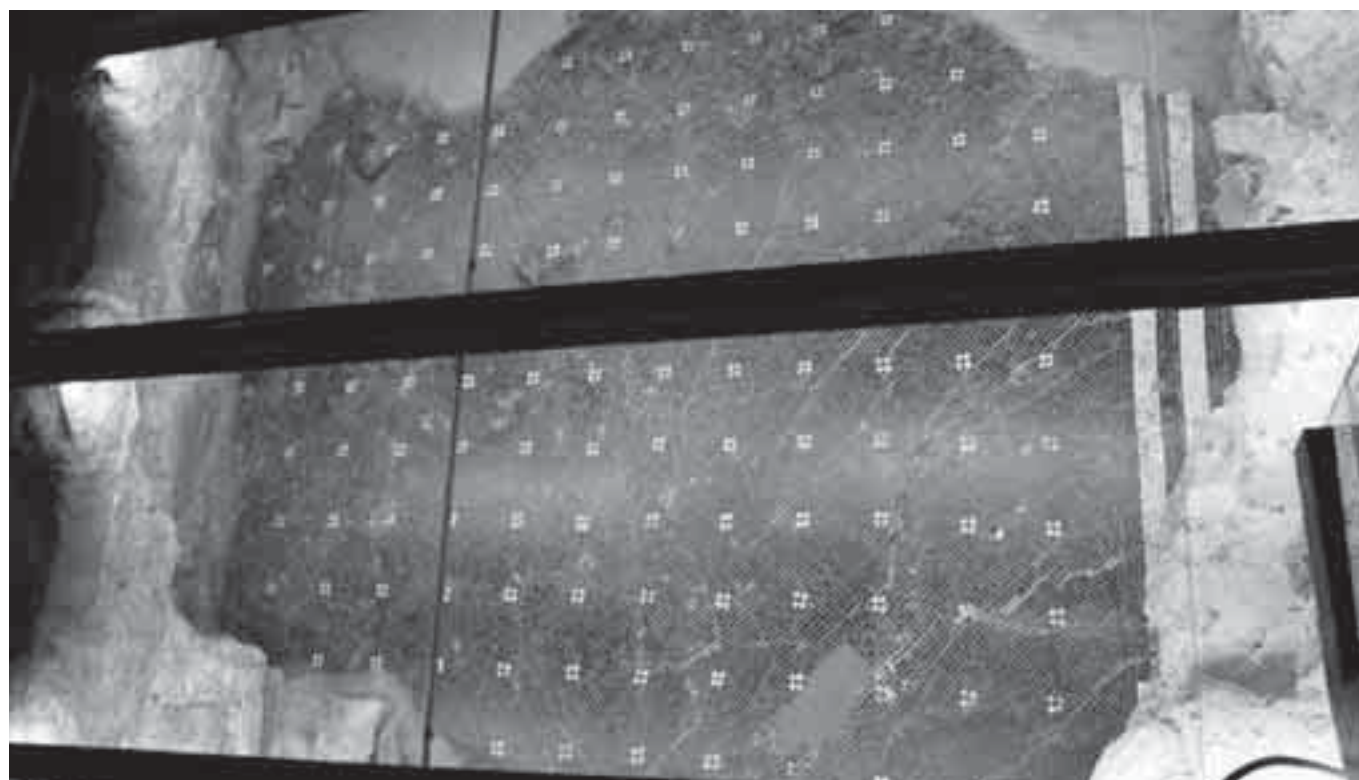
7 - Bergamo, via Colleoni 13.
Il pavimento in cristallo sopra al mosaico

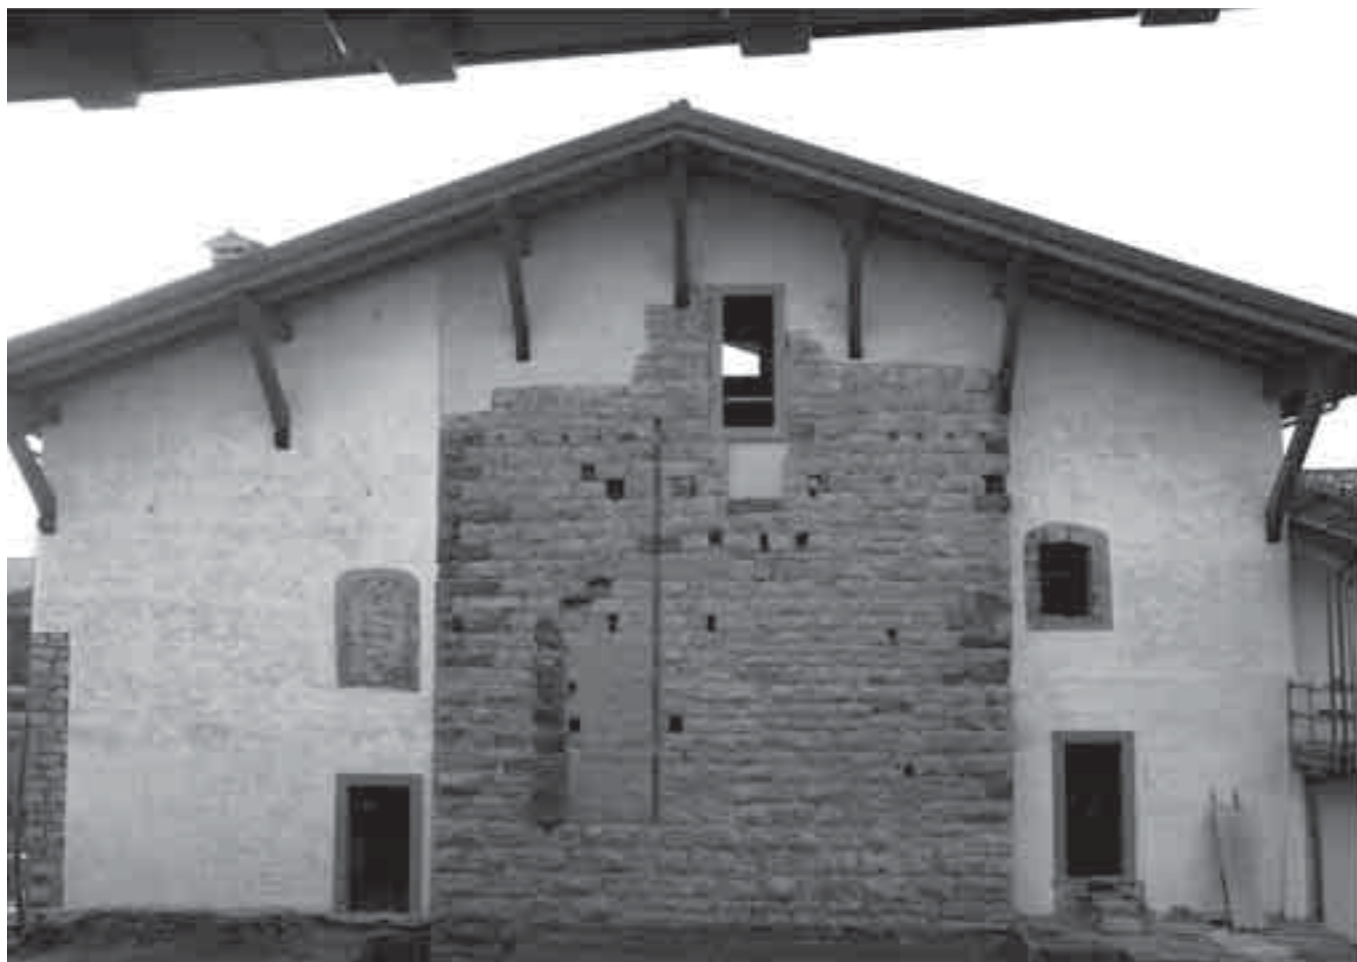
8 - Bergamo, cascina Polaresco.

Panoramica vista da nord del corpo centrale della torre e dei corpi di fabbrica aggiunti.

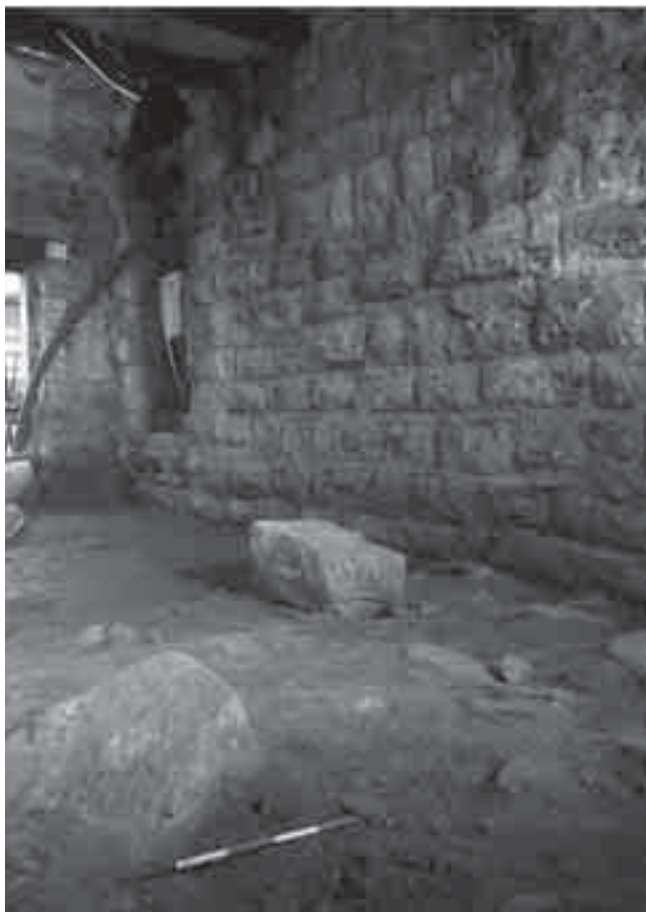
9 - Bergamo, cascina Polaresco.

Lato NW della torre con lo strato di demolizione in cui si osservano i conci stessi della torre, rinvenuti sotto il piano del locale della fase rinascimentale

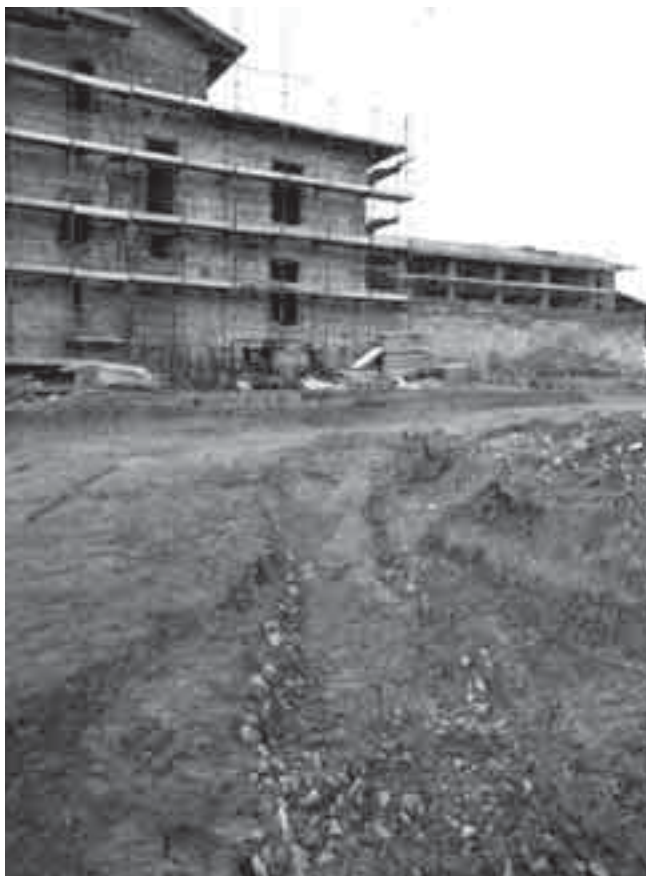
11 - Bergamo, cascina Polaresco.
Panoramica della strada con i solchi delle ruote dei carri.

Sul lato sud della torre, nell'area interessata dalla costruzione dei locali sotterranei in progetto, seguendo l'asportazione di strati di riporto ed agricoli, sono stati messi in luce i resti di un tratto di un'antica strada che, venendo da sud, risaliva il pendio e raggiungeva il piccolo nucleo abitato. Il suo sedimento, composto da materiale grossolano, pietre, ciottoli e frammenti di laterizi, mostrava due profondi solchi scavati dalle ruote dei carri. Un'altra coppia di solchi rettilinei e paralleli era presente fuori dal tracciato principale. La pulizia dei solchi ha restituito frammenti di ceramica graffita e dipinta di epoca rinascimentale. Non è chiaro se le tracce possano essere messe in relazione alla costruzione della torre o a periodi successivi. Un ulteriore asse viario è stato evidenziato ad est in corrispondenza del limite orientale del complesso architettonico; ha una direzione circa WNW-ESE e si imposta sopra la trincea di asportazione di una probabile struttura muraria. Nella stessa area erano presenti anche trincee di asportazione di altre strutture. I solchi della strada erano riempiti da pietre, ciottoli, rari frammenti di laterizi e

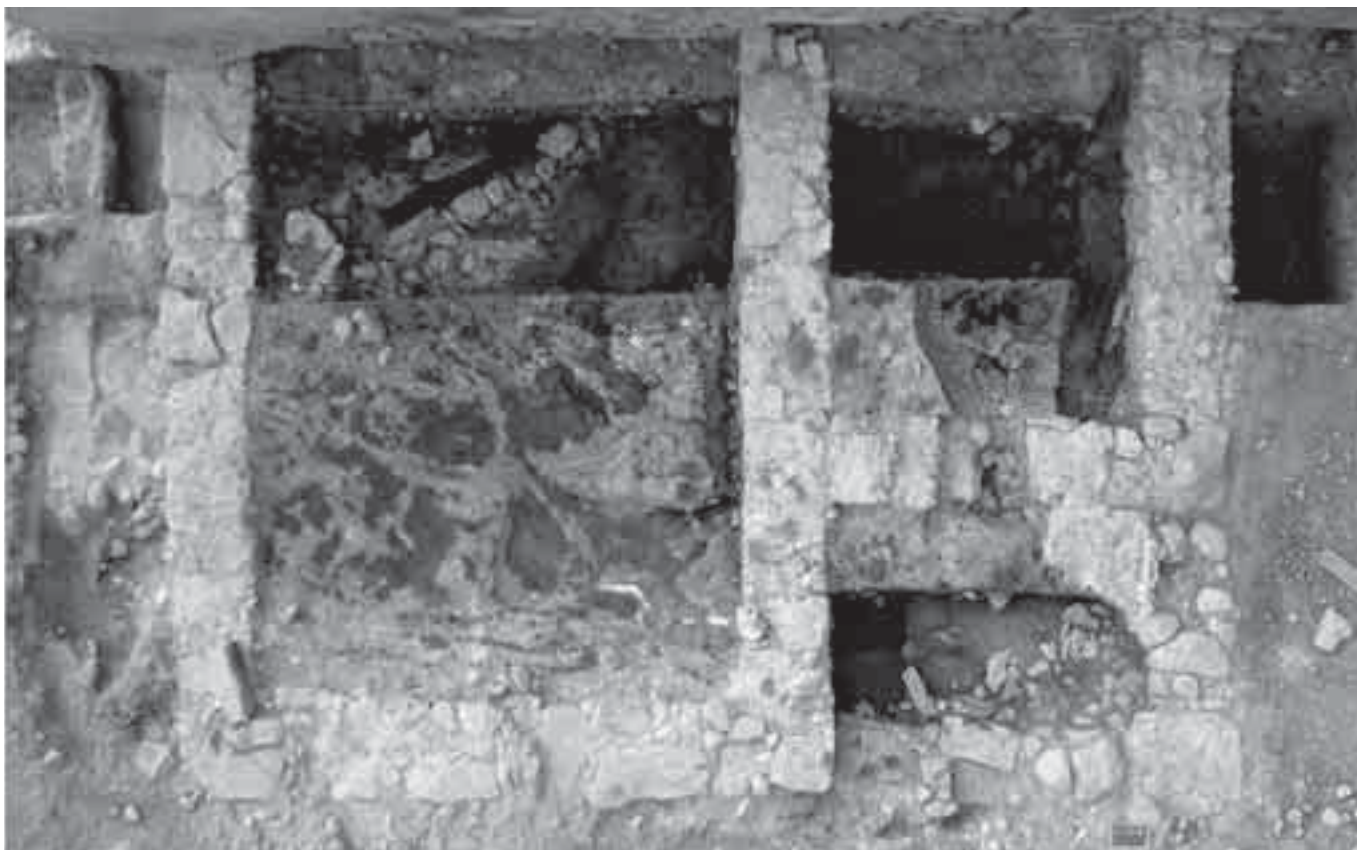
12 - Bergamo, cascina Polaresco.

Vista zenitale delle strutture murarie della chiesa.

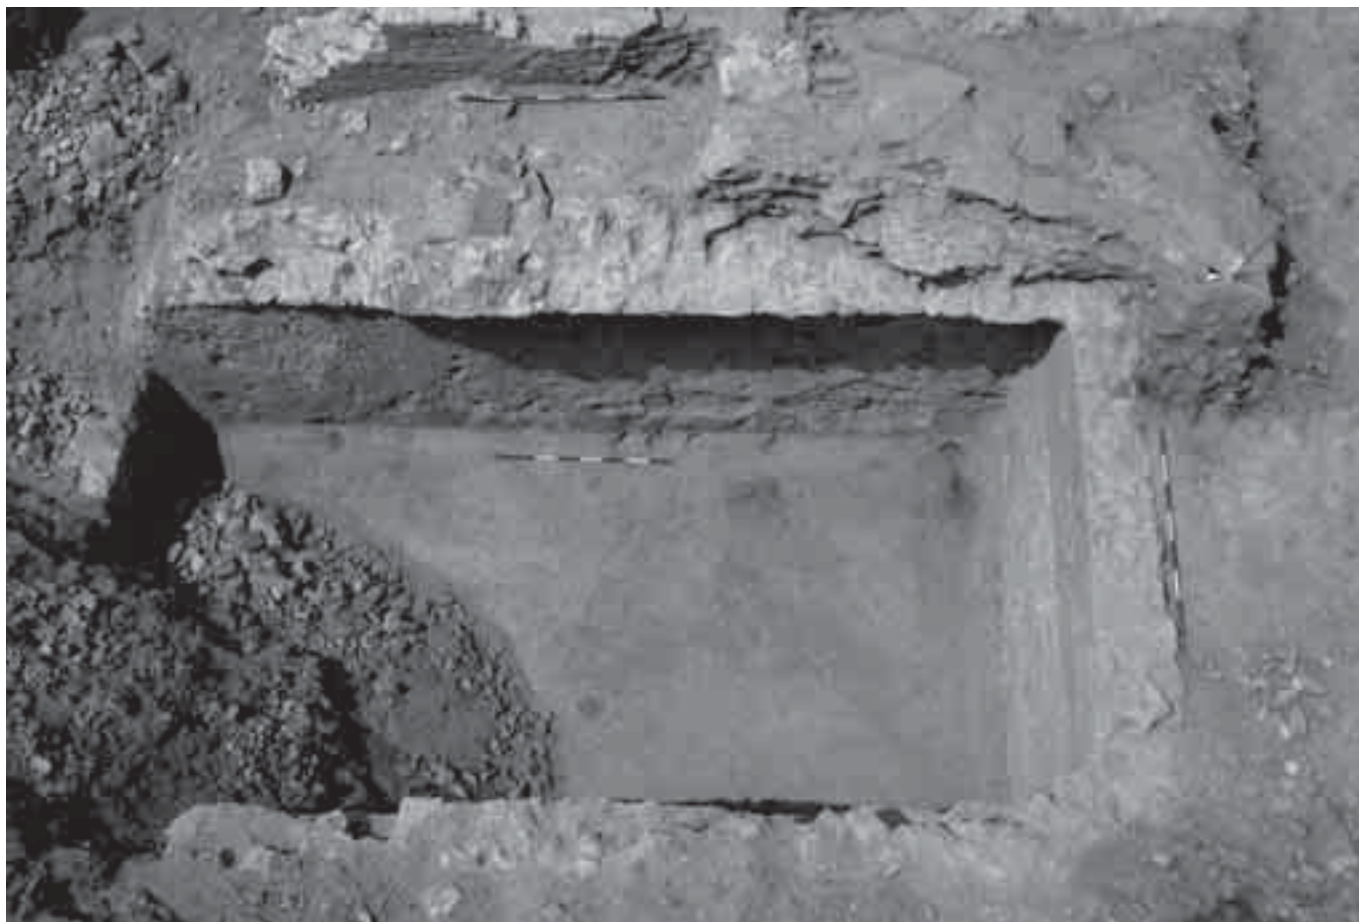
16 - Bergamo, via Porta Dipinta.
La cisterna di età romana.

stato possibile metterla in evidenza fino al raggiungimento del fondo, ma solo in corrispondenza dell'angolo nord-occidentale, poiché incorporata da murature più tarde. Non è quindi possibile pronunciarsi con certezza né sulla forma né sulle dimensioni; si può solo dire che la profondità massima conservata è di cm 160 circa. I muri, larghi circa cm 40, sono realizzati con pietre legate da malta biancastra abbastanza tenace; l'interno è rivestito con uno spesso strato di cocciopesto molto fine e tenace con ispessimento di rinforzo in corrispondenza degli angoli.

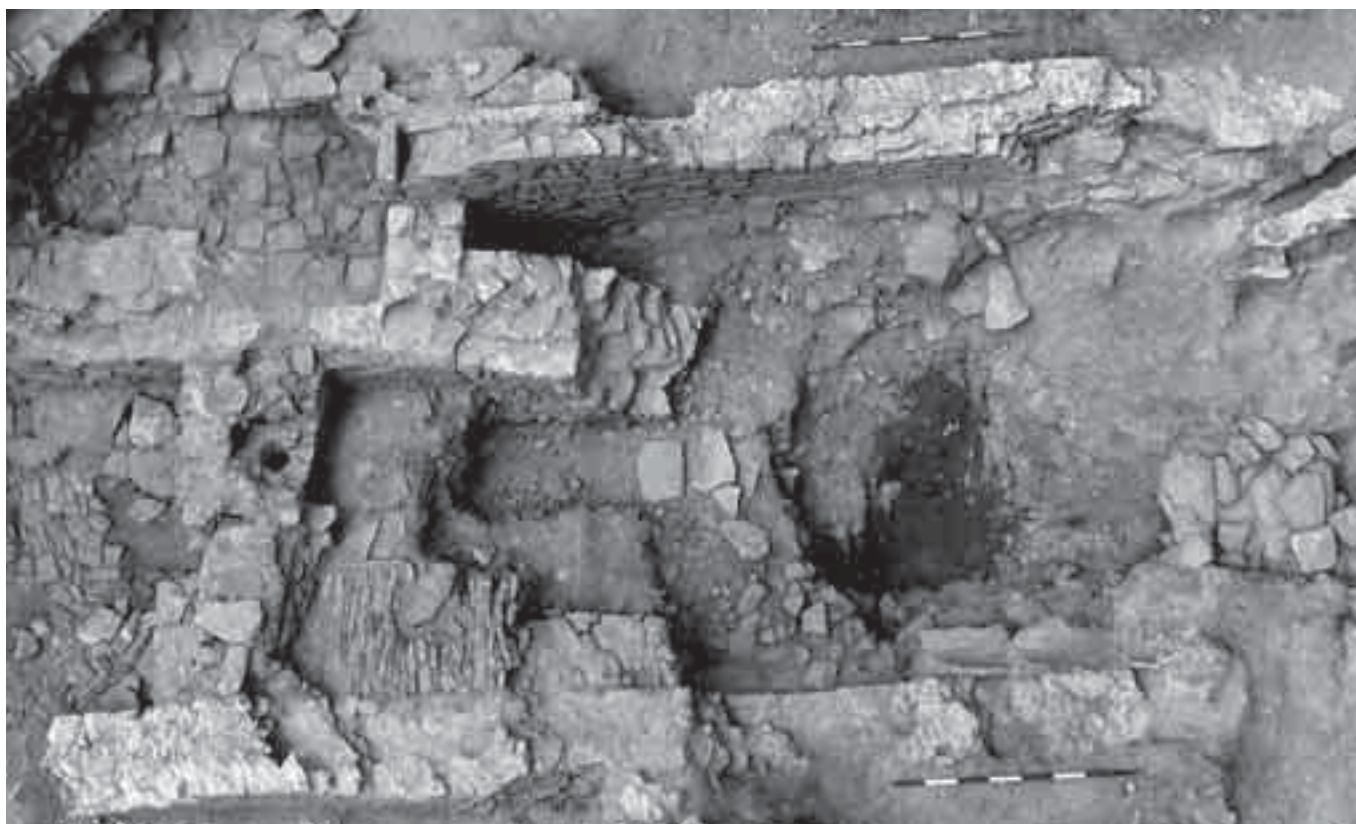
17 - Bergamo, via Porta Dipinta.
La strada e le strutture medievali.

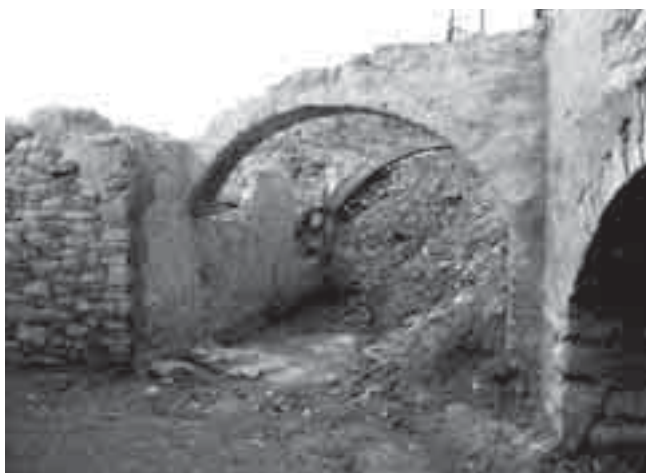
18 - Bergamo, via Porta Dipinta.
Gli ambienti medioevali.

L'ambiente in questione, attualmente ripartito in due vani, è di forma pressoché rettangolare, orientato nord-sud e delimitato da muri (US 14, US 15, US 16, US 20=US 111) spessi circa 1,50 metri e realizzati con pietre legate da malta bianco-grigiastra molto tenace. In facciata gli elementi litici si presentano ben squadriati, disposti in corsi orizzontali; all'interno invece i materiali sono irregolari e disposti in modo più casuale. Tale ambiente era caratterizzato da una pavimentazione in laterizi (US 154) disposti di piatto a spina di pesce, della quale è stato portato alla luce un lacerto in un saggio (dimensioni: 100x100 cm.) eseguito a ridosso del muro US 14.

Dai dati disponibili si può ipotizzare che le dimensioni della costruzione fossero di almeno 10x6 metri anche se proseguiva sicuramente ancora verso sud e non si esclude che si sviluppasse ulteriormente anche verso ovest.

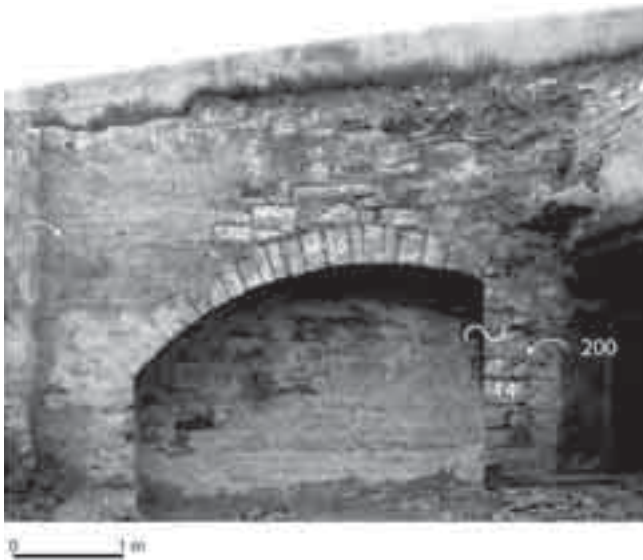
21 - Bergamo, via Porta Dipinta.

Fotoraddrizzamento della parete medievale opposta alla precedente, con resti dell'arco di sostegno (US 15) di una scala.

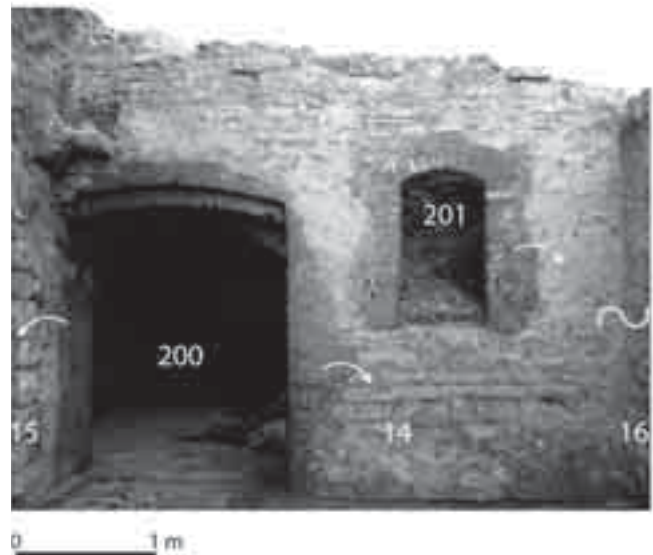
22 - Bergamo, via Porta Dipinta.

Fotoraddrizzamento della parete medievale a N (US 14), poi tagliata dalle aperture (probabilmente quattrocentesche) US 200-201.

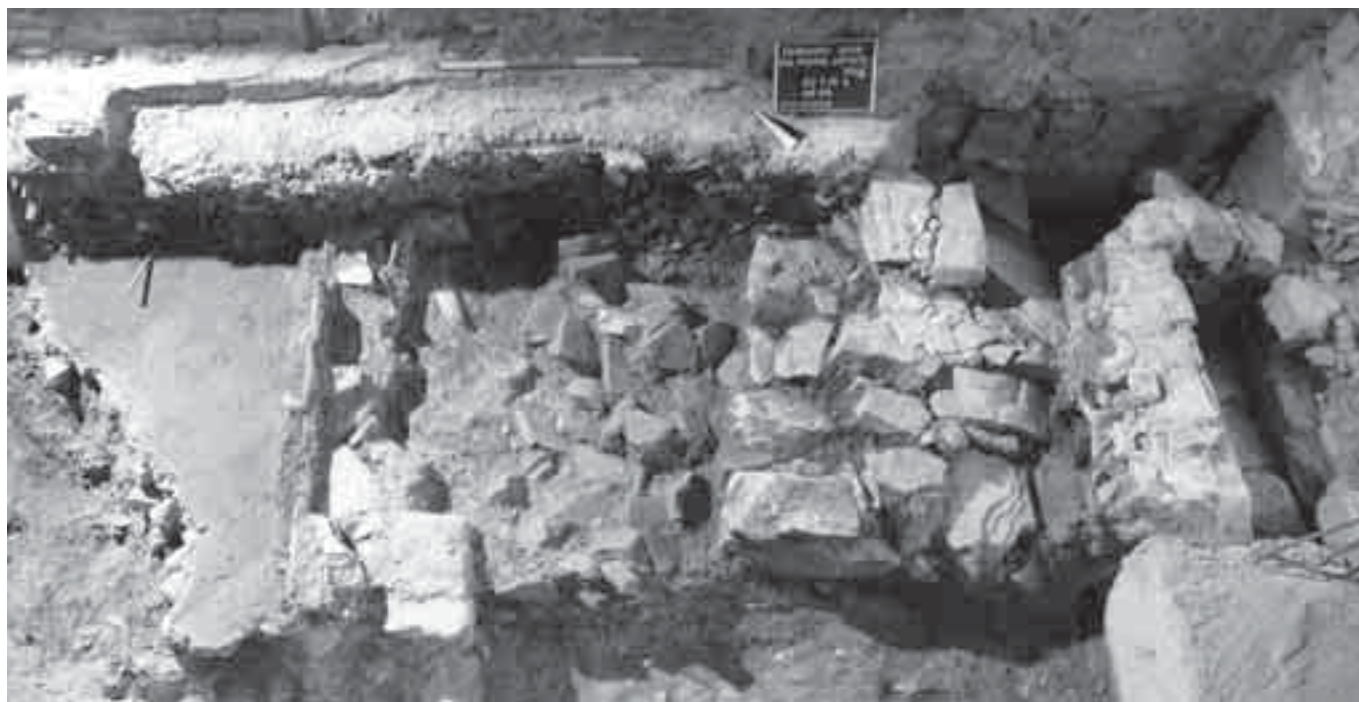
23 - Bergamo, via Porta Dipinta 39b.
Struttura di età romana in corso di indagine.

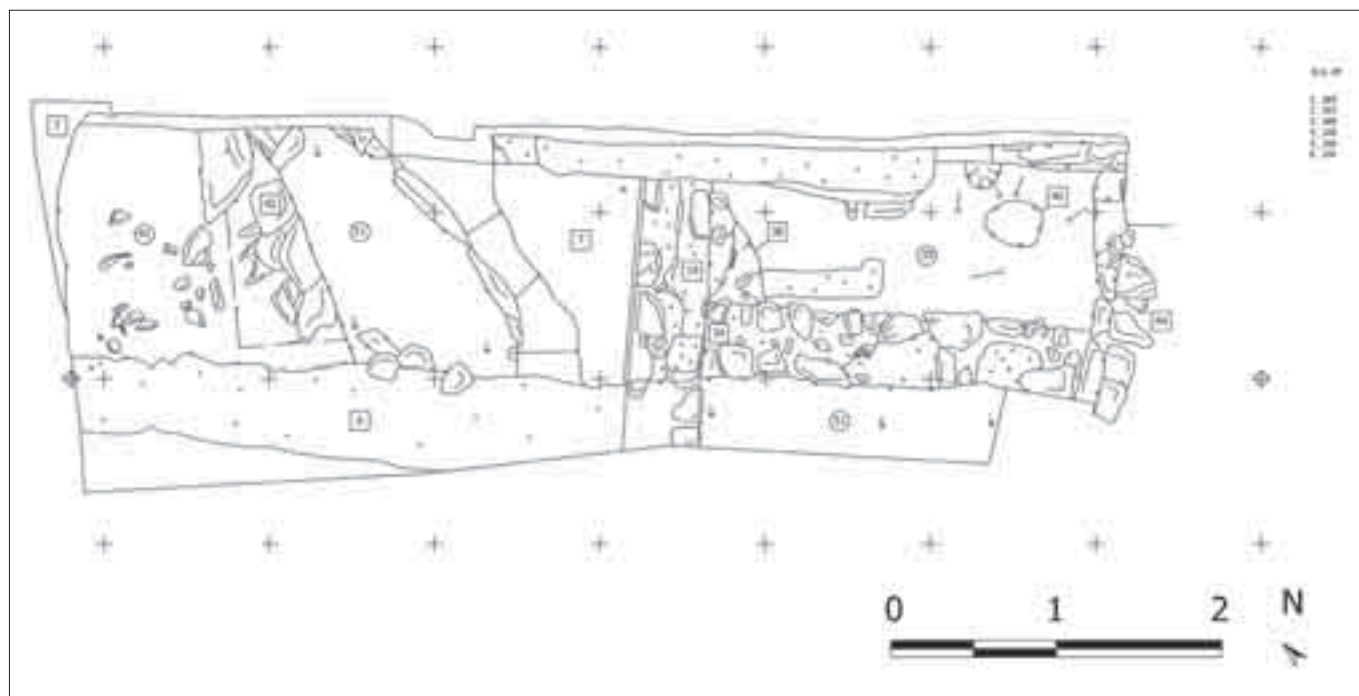
24 - Bergamo, via Porta Dipinta 39b.

Planimetria dei muri e del pavimento d'età romana.

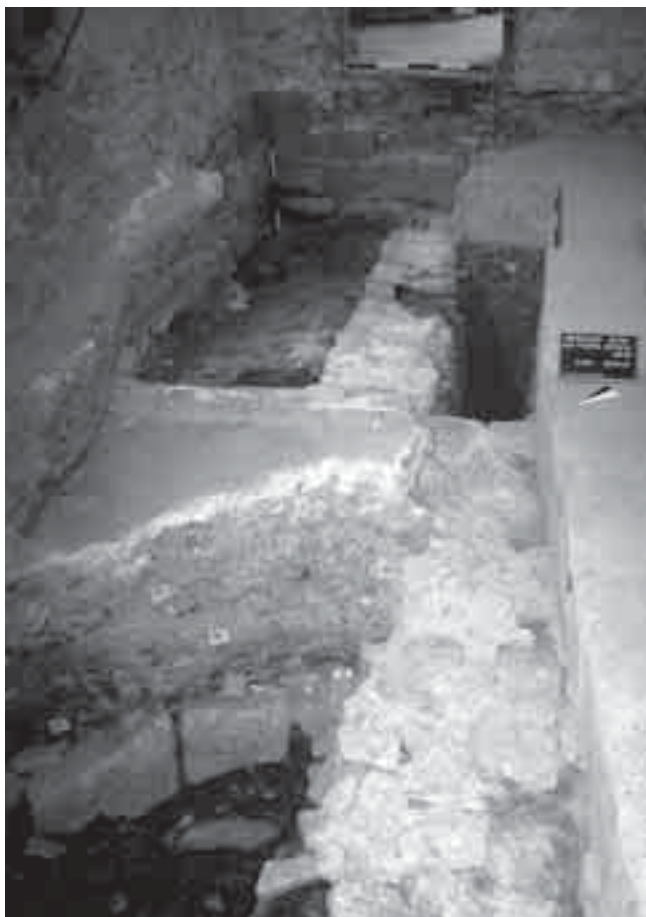
25 - Bergamo, via Porta Dipinta 39b.

Le strutture murarie d'età romana e il sondaggio con stratigrafia protostorica.

Il livello a NE copre invece un pavimento in cocciopesto rosa in fase con l'intonaco e il muro ad angolo sopra descritto, identificando così un ambiente che si sviluppa in direzione NW.

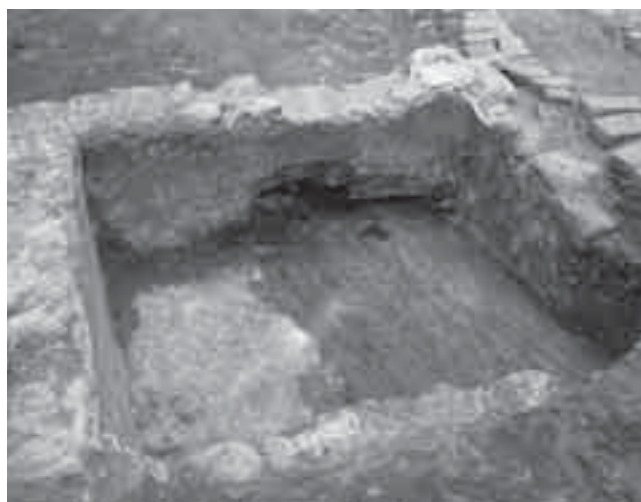
27 - Bergamo, via Sant'Orsola 14.
Vasca US 4.

Anche sopra il riempimento della demolizione dell'altra vasca antica (US 4) era stata impostata una canaletta (US 5) che correva diagonalmente da ovest verso est. È costruita con rara malta grigiastra friabile, con il fondo in mattoni posti piani e accostati fra loro in senso orizzontale, mentre nelle spallette, conservate per un solo corso, i mattoni erano posti piani in una fila continua in senso verticale. Aveva una larghezza di m 0,35 e era conservata per una lunghezza di m 10,50. Sopra lo stesso riempimento vi era il residuo di un altro piano in mattoni (US 7), simile a quello già descritto prima, sopra l'altra vasca.

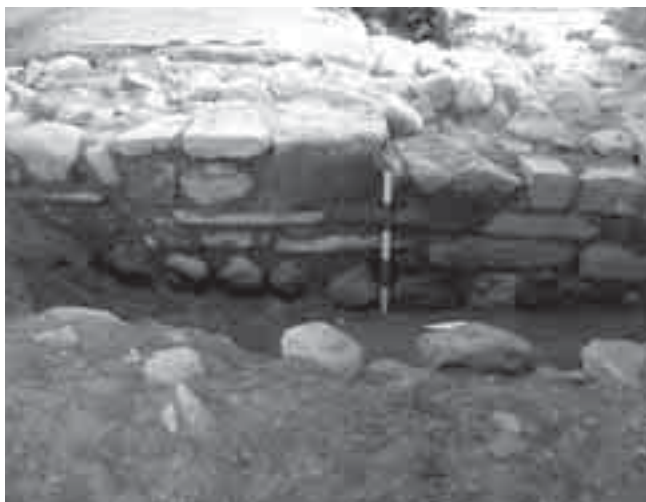
30 - *Ambivere.*
Il muro ovest di I fase.

Le strutture murarie più antiche, documentate all'interno del Santuario, si trovano nell'angolo sud-ovest della navata. Si tratta di una parte di due muri perimetrali di un edificio (indicati come US 106 e US 109), uniti fra loro ad angolo retto verso ovest, conservatisi in fondazione e per una piccola porzione di alzata. Dall'osservazione delle loro modalità di costruzione si deduce che sono state costruite a ridosso delle spalle sud ed ovest di un rialzo collinare, in un momento in cui il pianoro, dove ora sorge il Santuario, aveva dimensioni ridotte rispetto alle attuali. Infatti il muro con direzione nord-sud (US 106) mostra, sul lato ovest, un paramento esterno a facciavista, conservato in alzata per un'altezza di circa m 0,60, costruito con buona tecnica muraria, con corsi alternati di pietre basse e lunghe poste piane e corsi con ciottoli e pietre di medie dimensioni. Il lato est invece è conservato solo in fondazione, dove si osservano ciottoli di medie e grandi dimensioni. Questa struttura ha una larghezza di m 1,30 e si conserva per una lunghezza di circa m 3. Dell'altro muro (US 109) con direzione est-ovest, non si è potuto verificare il paramento sud, poiché inglobato nei successivi muri della chiesa, ma dall'osservazione della sua parte superiore ha anch'esso il lato nord costruito con ciottoli di medie e grandi dimensioni e il paramento sud, in origine probabilmente anch'esso a facciavista, con pietre squadrate di medie e grosse dimensioni. Ha una larghezza di m 1,30 circa e si è potuto osservare per una lunghezza di m 4 circa, poiché oltre prosegue sotto la muratura attuale della zona absidale. Il legante di entrambe le strutture è costituito da malta giallo-beige mediamente tenace, contenente finissimi nclusi. In un momento successivo, una piccola parte delle strutture (US106 e US 109), è stata asportata da due tagli (US 105 e US 108), visibili ora solo parzialmente, con pareti rettilinee e verticali, probabilmente i resti di due buche scavate da una quota più alta. La parte del riempimento indagato, costituita da un terreno

limo-argilloso grumoso di colore giallastro, non conteneva alcun reperto e l'impossibilità di verifica della quota di partenza dei tagli ha impedito ogni possibile comprensione cronologica della loro realizzazione. La demolizione dei due muri sud e ovest di questa fase è collocabile nel momento di allargamento e ricostruzione della chiesa, agli inizi del XVI secolo.

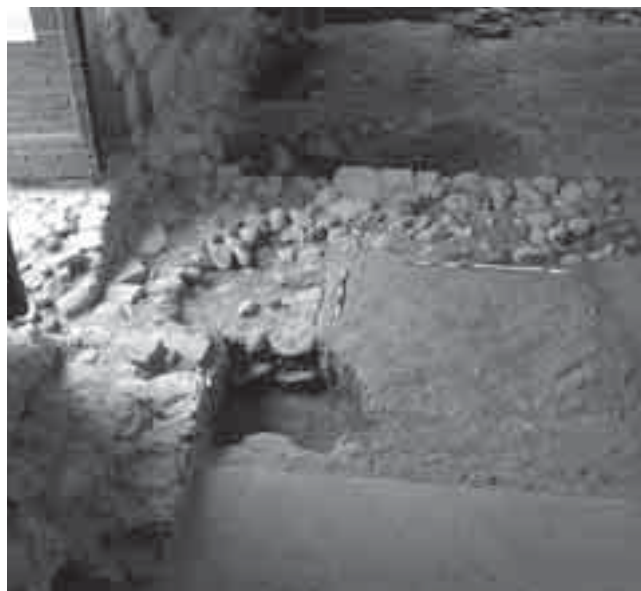
31 - Ambivere.

Particolare dell'angolo SW dell'edificio di I fase.

La scoperta della strutture murarie della fase I, testimonia la presenza nel luogo di un edificio costruito con possenti fondazioni in buona tecnica muraria, seguendo la pendenza naturale della collina, allora di dimensioni minori. Purtroppo, sia per l'asportazione in antico di parte delle strutture, sia per l'impossibilità della verifica dei rapporti fra i resti murari nella navata e quelli all'esterno dell'abside attuale, non si può con certezza affermare che siano da riferire ad uno stesso edificio absidato, forse una chiesa. L'imponenza dei muri di questa prima costruzione potrebbe più facilmente essere associabile o alle strutture difensive del castello, indicato dalle fonti come già presente prima della costruzione della chiesa, oppure ad un piccolo oratorio, come viene ricordato il primo luogo di culto edificato nell'area (ALBORGHETTI 1976, *op.cit.*, pp. 3-4). Tuttavia la collocazione di tali murature sul limite del versante sud della collina potrebbe anche aver reso

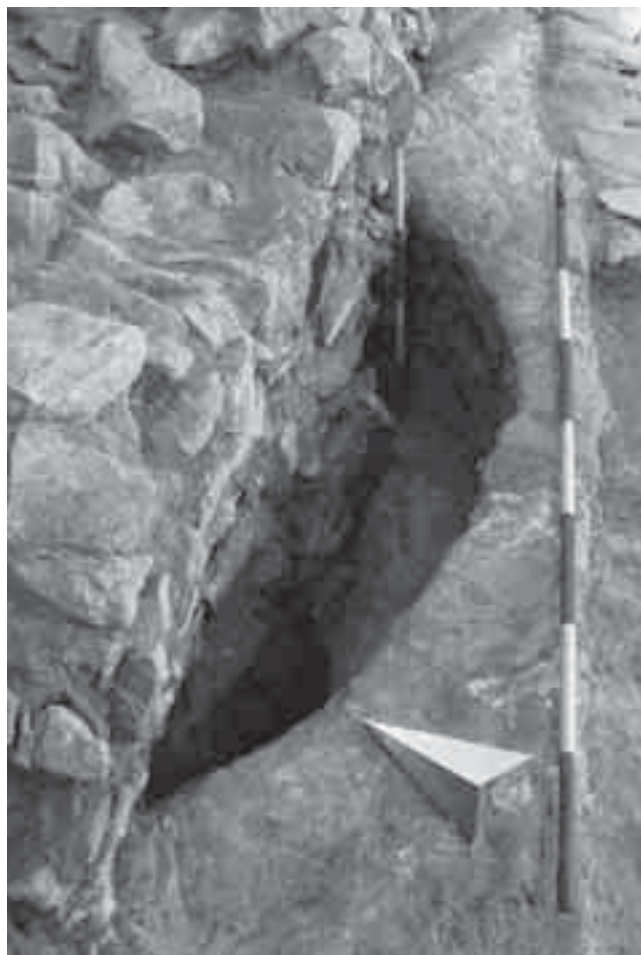
34 - Gandosso, chiesa dell'Annunciazione.
Fossa per la fusione della campana.

Il primo impianto (US 31) è ascrivibile probabilmente alla tecnica che nei libri VI e VII del trattato "Pirotechnia" del chimico e metallurgista senese Vannoccio Biringuccio (1480-1537) (NERI E. 2006, *De campanis fundendis*, Milano, pp. 70-72) è indicata come tipologia Biringuccio 1. In questo caso sarebbe rimasta la sola fossa di gettata, rinterrata e abbandonata, nella quale sono confluiti i residui della produzione. Mancano completamente indi-

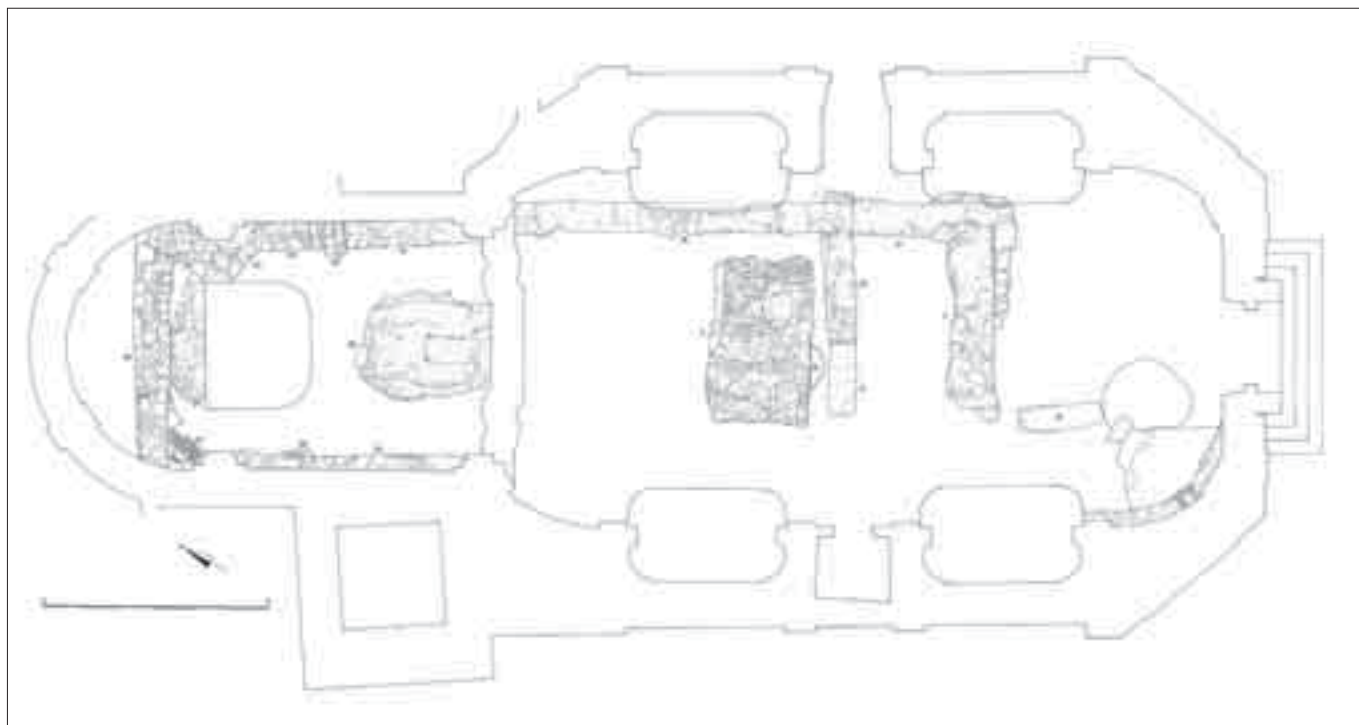
35 - Gandosso, chiesa dell'Annunziata.
Planimetria generale.
