SCAVI E RICERCHE

PROVINCIA DI BERGAMO

BERGAMO Via Colleoni 13

Fontana medievale e resti di edificio romano

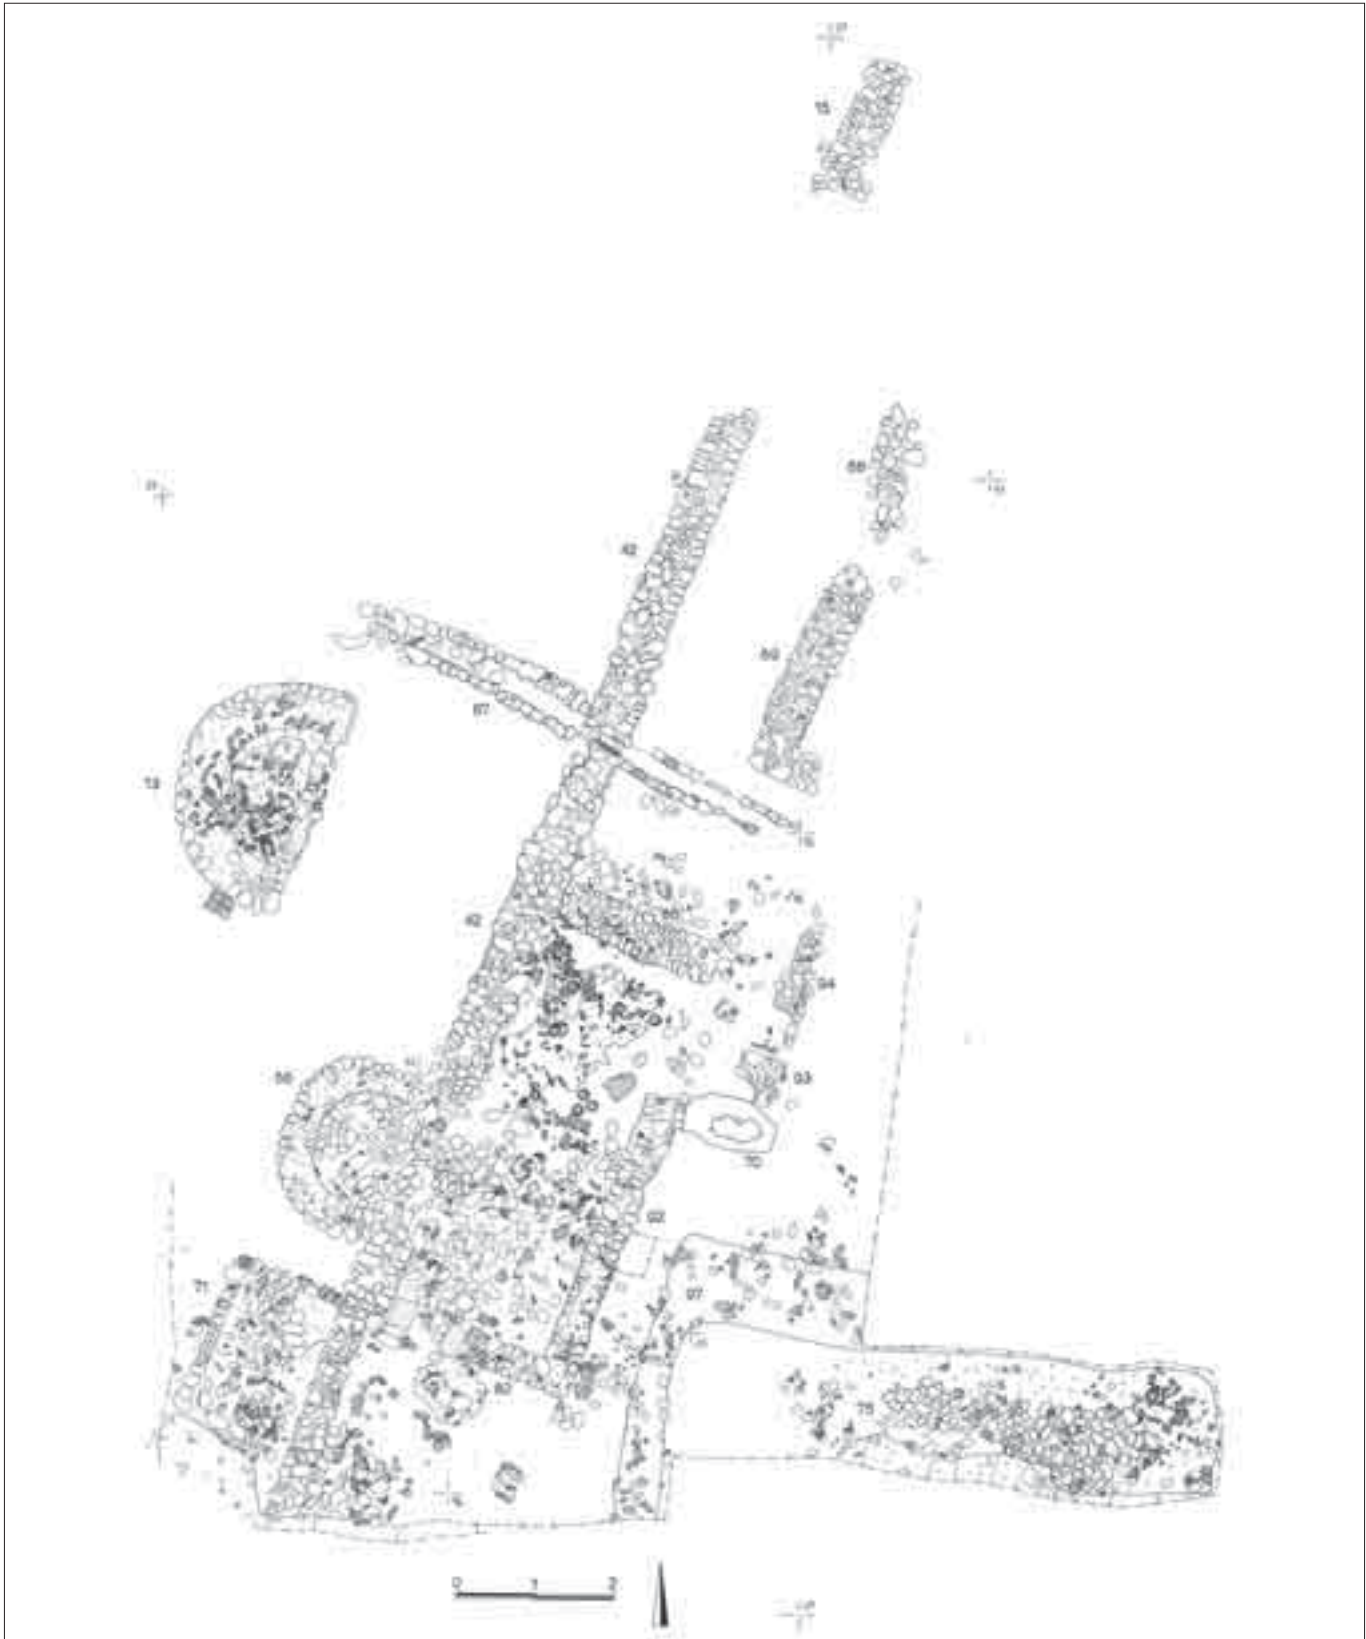
40 - Ghisalba, via Francesca.
Pianta della zona con ipocausto.

La parte del complesso balneare portata in luce corrisponde al *calidarium* ben riconoscibile dalle sue caratteristiche. Nella parte settentrionale sono tuttora conservate in situ alcune delle *pilae* che sostenevano il pavimento; si tratta di colonnette cilindriche in terracotta poste a circa cm 60 di distanza l'una dall'altra. Nel perimetrale sud è ricavata un'apertura di circa 40 centimetri delimitata da due grossi blocchi quadrati di arenaria le cui facce esposte portano tracce di una lunga esposizione al calore, indicandoci così l'ubicazione del *praefurnium*. Un piccolo vano di circa m 2 x 1,20 posto ad ovest è possibile fosse

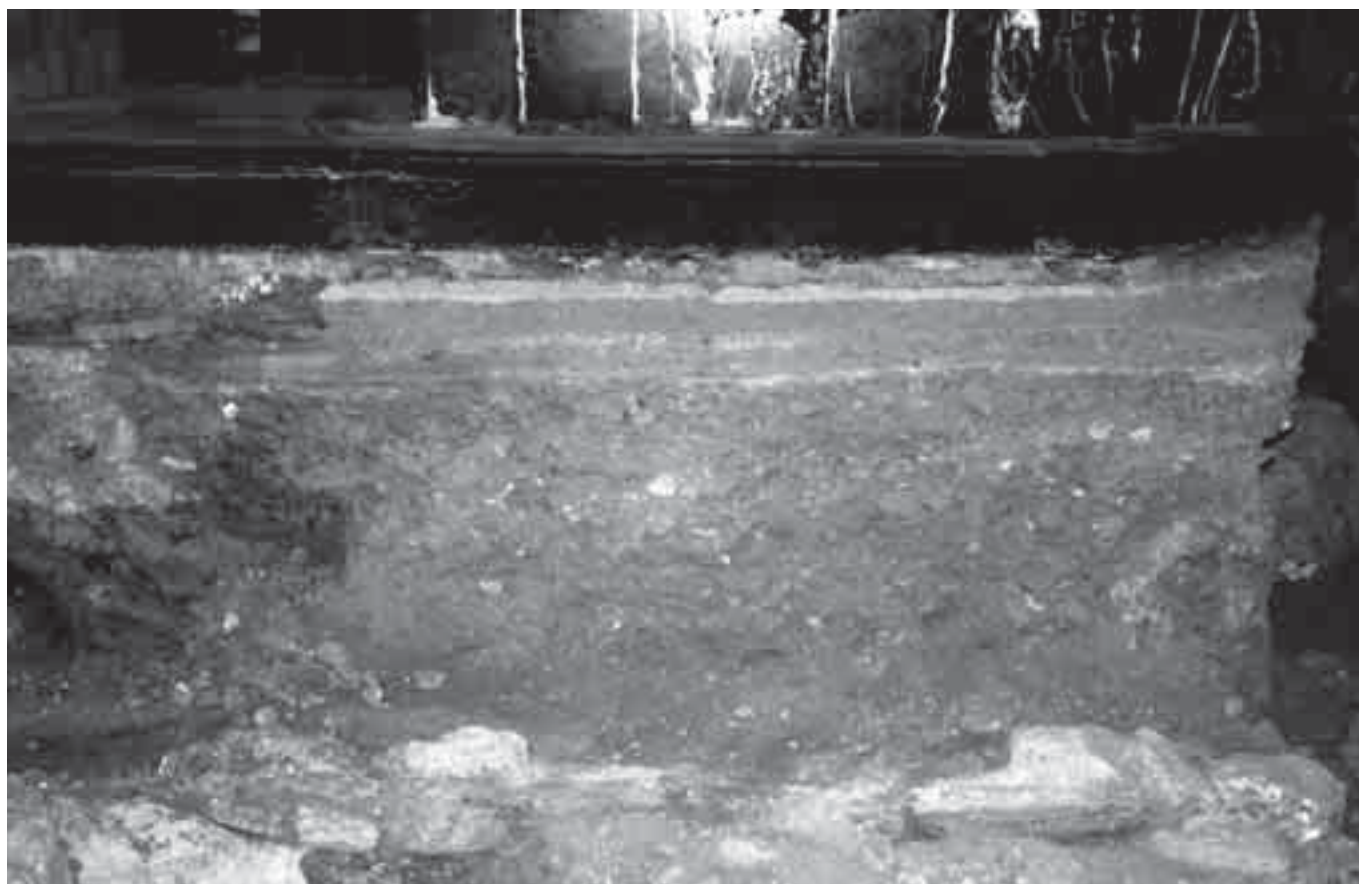
41 - Serina, chiesa di S. Maria Annunciata.
Stratigrafia dei piani pavimentali.

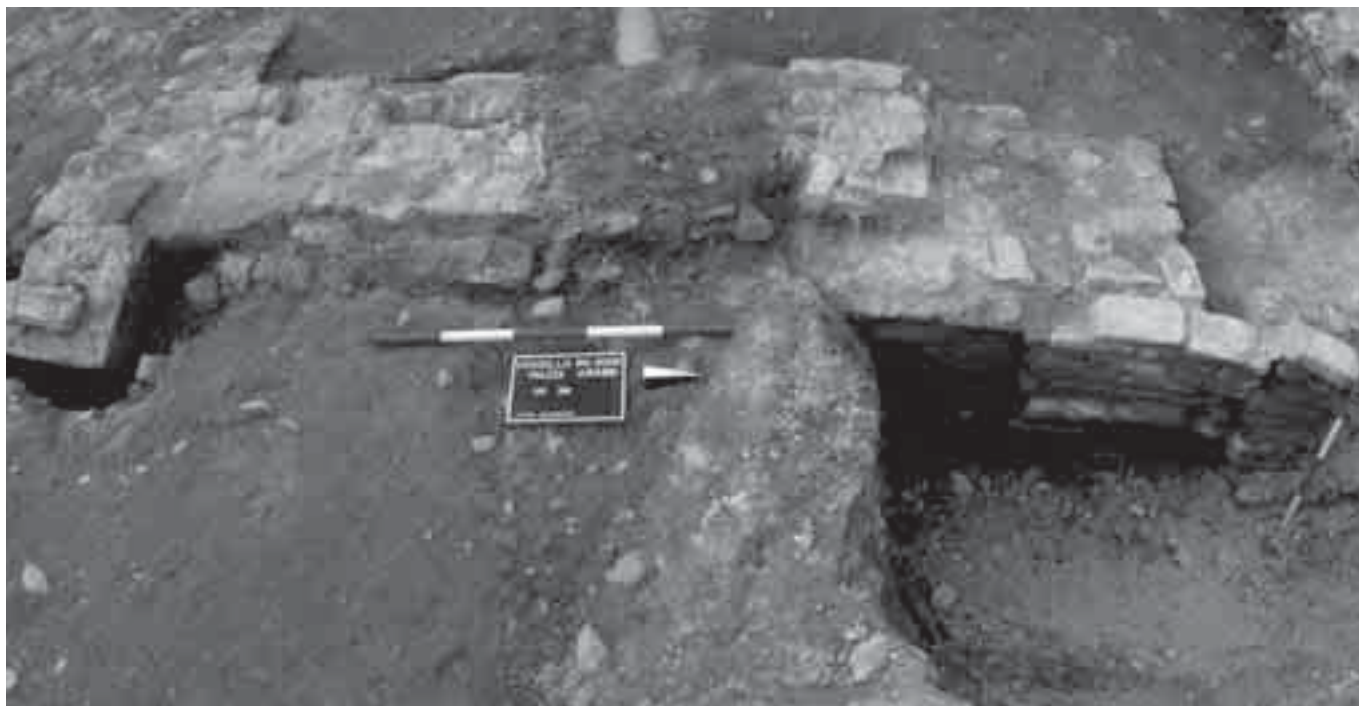
44 - Verdello, piazza mons. Grassi.
Struttura del pilone del ponte.

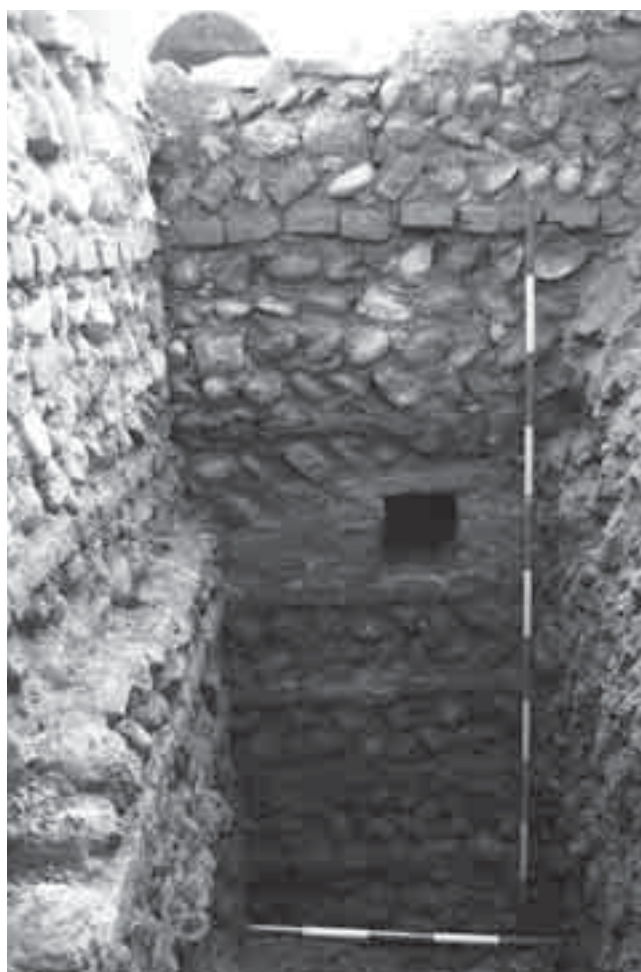
45 - Verdello, piazza mons. Grassi.
Struttura dell’ambiente 2.

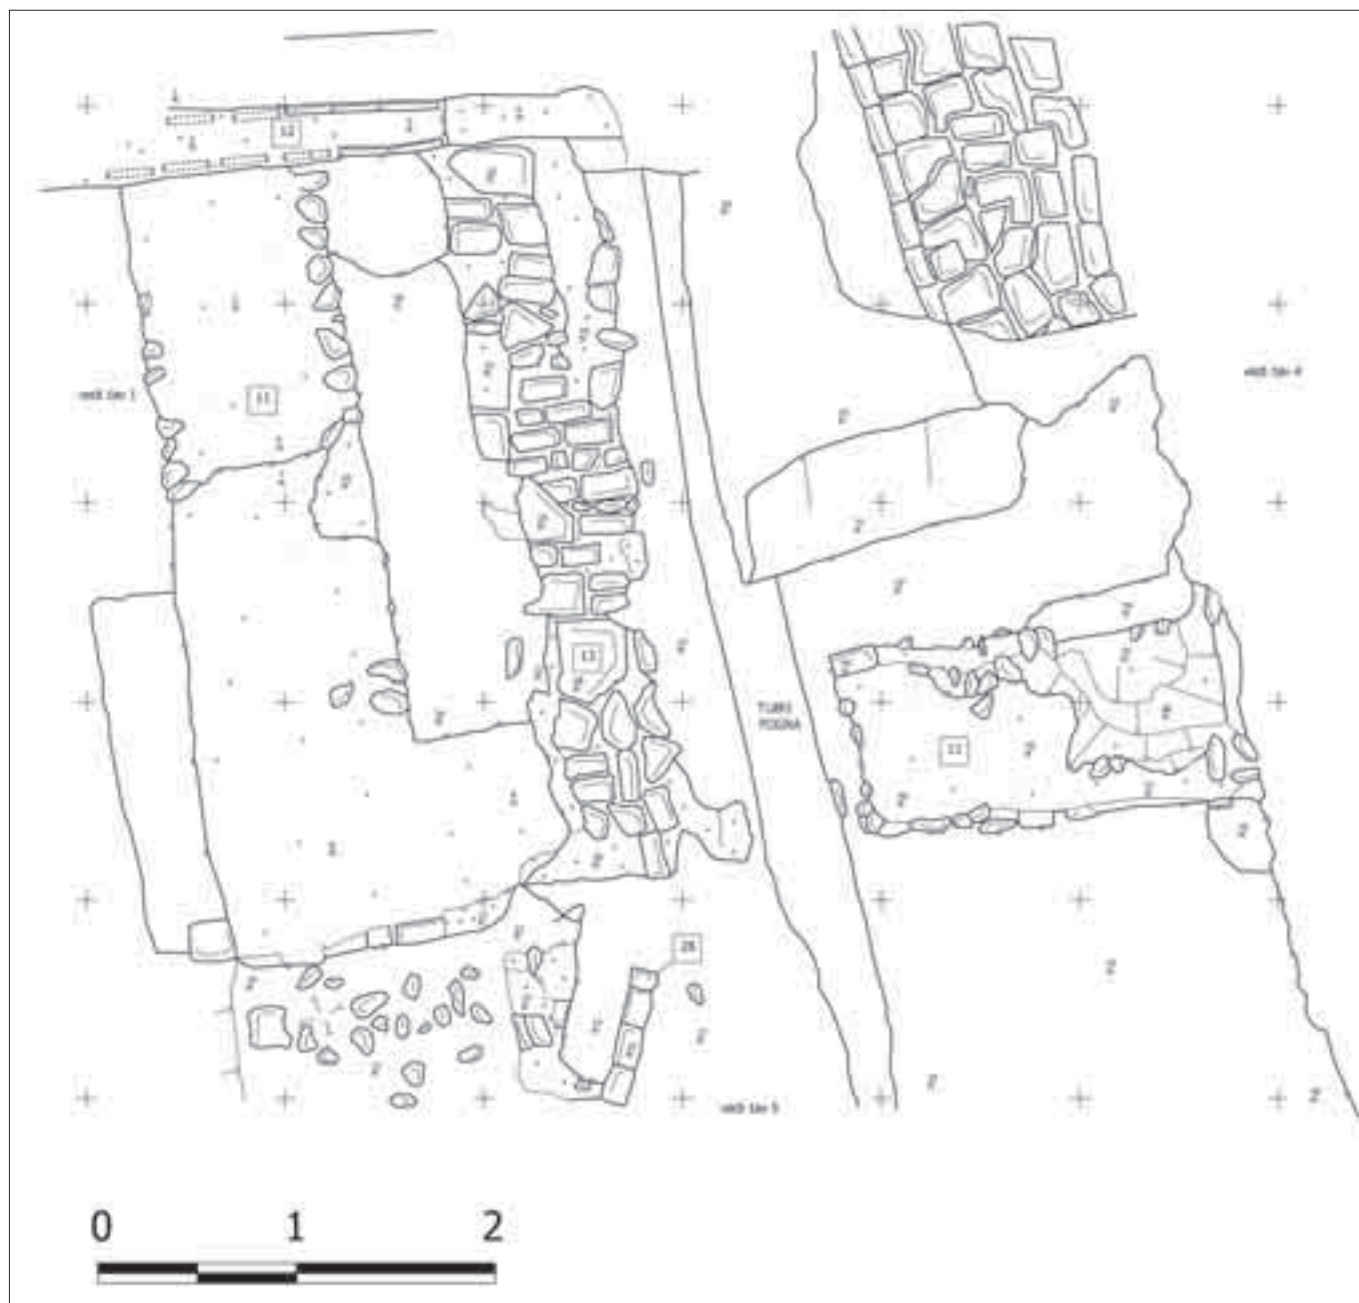
46 - Verdello, piazza Grassi.

Planimetria generale fine scavo.
