PROVINCIA DI COMO

COMO

Assistenza e indagine archeologica presso l'ex "Tintoria Subalpina"

Intervento nella chiesa di S. Alessandro

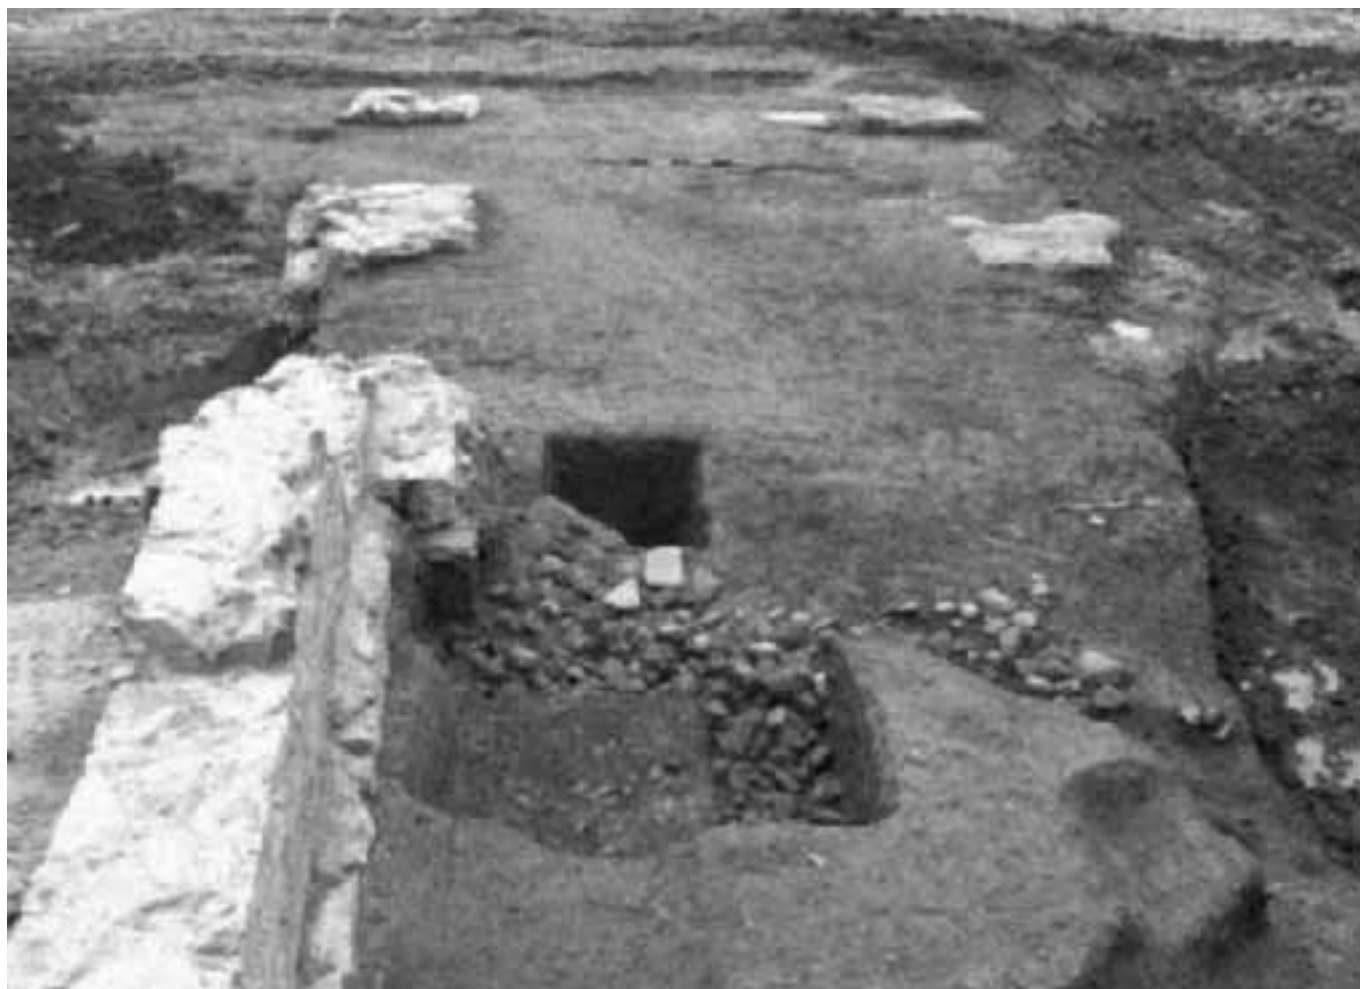
65 - Como, via Borgovico.

Drenaggio US 9 sotto gli strati 8 e 7 e sopra US 10.

Sotto quest'ultimo compare una sorta di acciottolato, US 9, in forte pendenza, circa 40°, costituito da ciottoli, pietre a spigolo, lastre litiche e rari laterizi, documentato solo in parte tramite limitati approfondimenti. Presenta a ovest un limite piuttosto irregolare e a nord si interrompe poco prima della tarda canaletta US 5. I suoi componenti sono di materiale non casuale che parrebbe provenire dalla demolizione di un edificio, infatti vi si individuano elementi che potevano essere stati impiegati in pavimentazioni e tetti. La forte pendenza e l'irregolarità del deposito, escludono che si trattasse di un selciato, mentre pare probabile che fosse stato posato con funzione drenante per mantenere asciutti gli strati soprastanti.

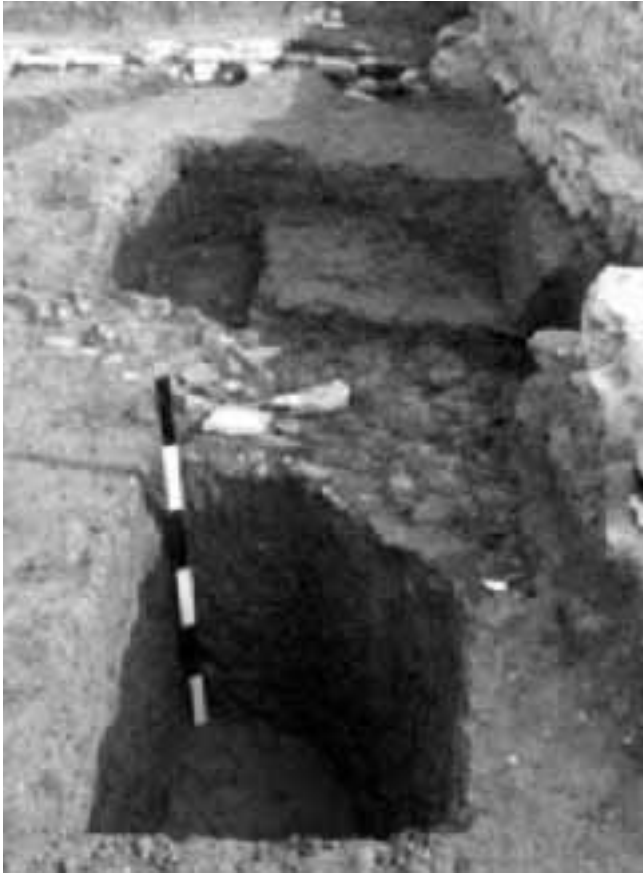
65 - Como, via Borgovico.

Fondo del saggio: avvallamento US 16 (colmo d'acqua d'infiltrazione) ancora in direzione est, che caratterizza già il substrato limo-sabbioso e ghiaioso.

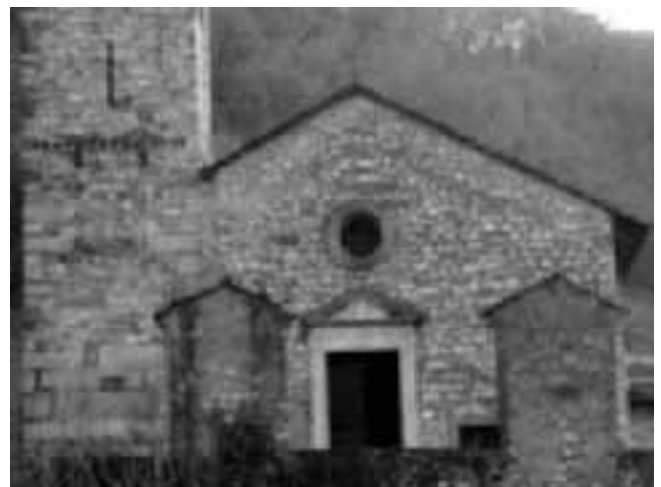
67 - Lasnigo, chiesa di S. Alessandro.

Particolare della facciata a capanna. Si noti l'impronta del timpano della chiesa di fase 3.

In termini di tempo ristretti, la struttura fu nuovamente modificata ampliandola in modo definitivo anche in larghezza (m 8,80; fase 3). Tali opere comportarono la demolizione dei precedenti perimetrali nord e sud e il parziale inserimento del campanile nella navata. La chiesa fu dotata di un nuovo pavimento in malta di colore grigio (US 135) conservato in piccole porzioni nella prima campata e nella zona absidale. A questa fase appartengono sei sepolture in cassa litica. (Tt. 2, 5, 7-9, 22).

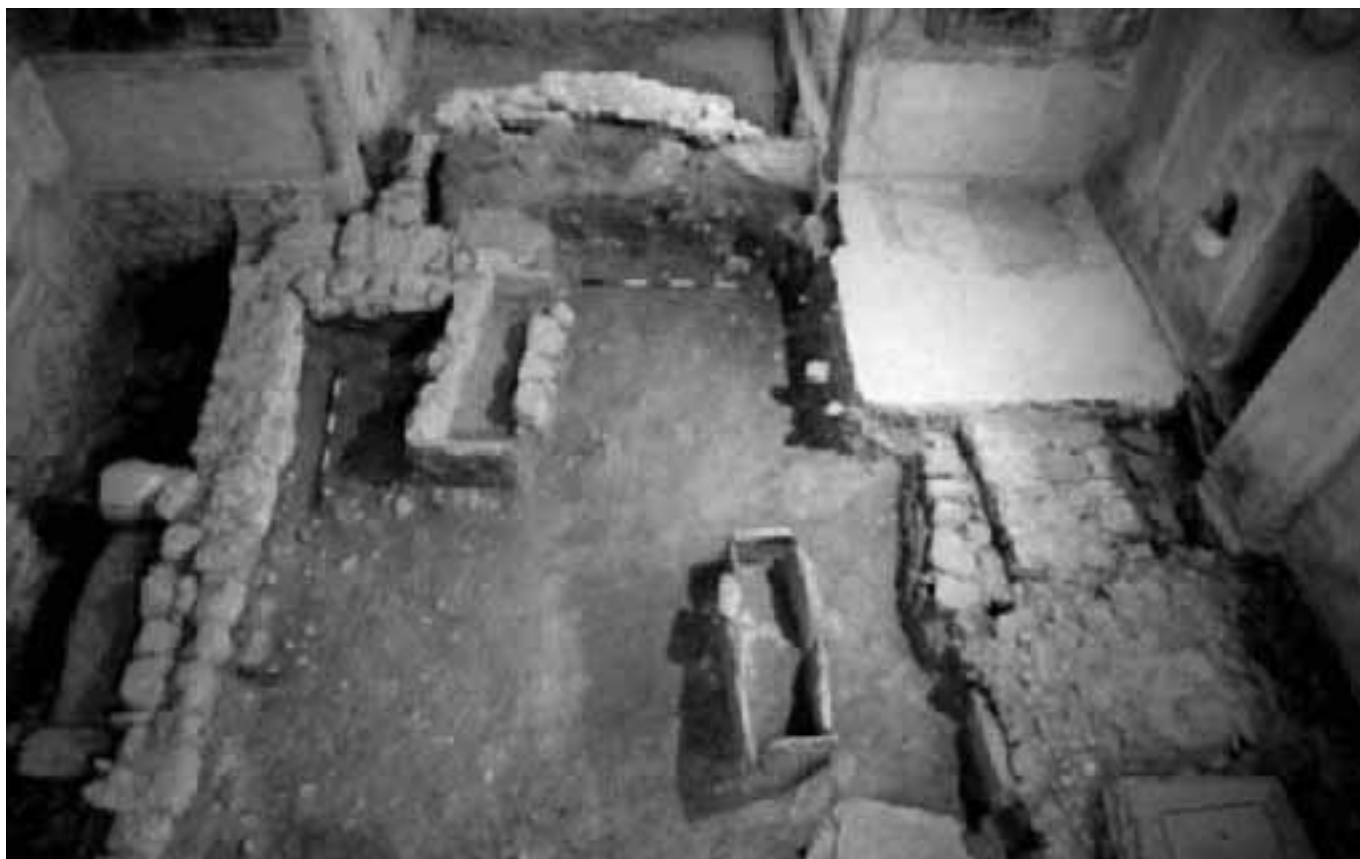
68 - Lasnigo, chiesa di S. Alessandro.

Veduta dall'alto dell'interno della chiesa con le strutture dell'edificio medievale. Sulla sinistra, sormontata dal perimetrale nord, si noti la presenza di una sepoltura antecedente al primo impianto della chiesa.

Di fondamentale interesse risulta l'individuazione del primo impianto dell'edificio di culto (fase 1), già esistente nel sec. XIII: se ne conservano l'abside semicircolare volta ad oriente e due tratti dei lati lunghi dell'unica aula di cui era dotato, larga internamente solo m 4,65; la mancanza di tracce del muro di facciata impediscono di definire la lunghezza di questa chiesa primitiva. Al suo interno si conservavano lacerti della pavimentazione in malta liscia di colore beige rosato (US 190=240) e, nella zona absidale, una struttura interrata contenente frammenti vitrei, interpretata come reliquario. A questa fase appartengono inoltre due sepolture (Tt. 21 e 26).

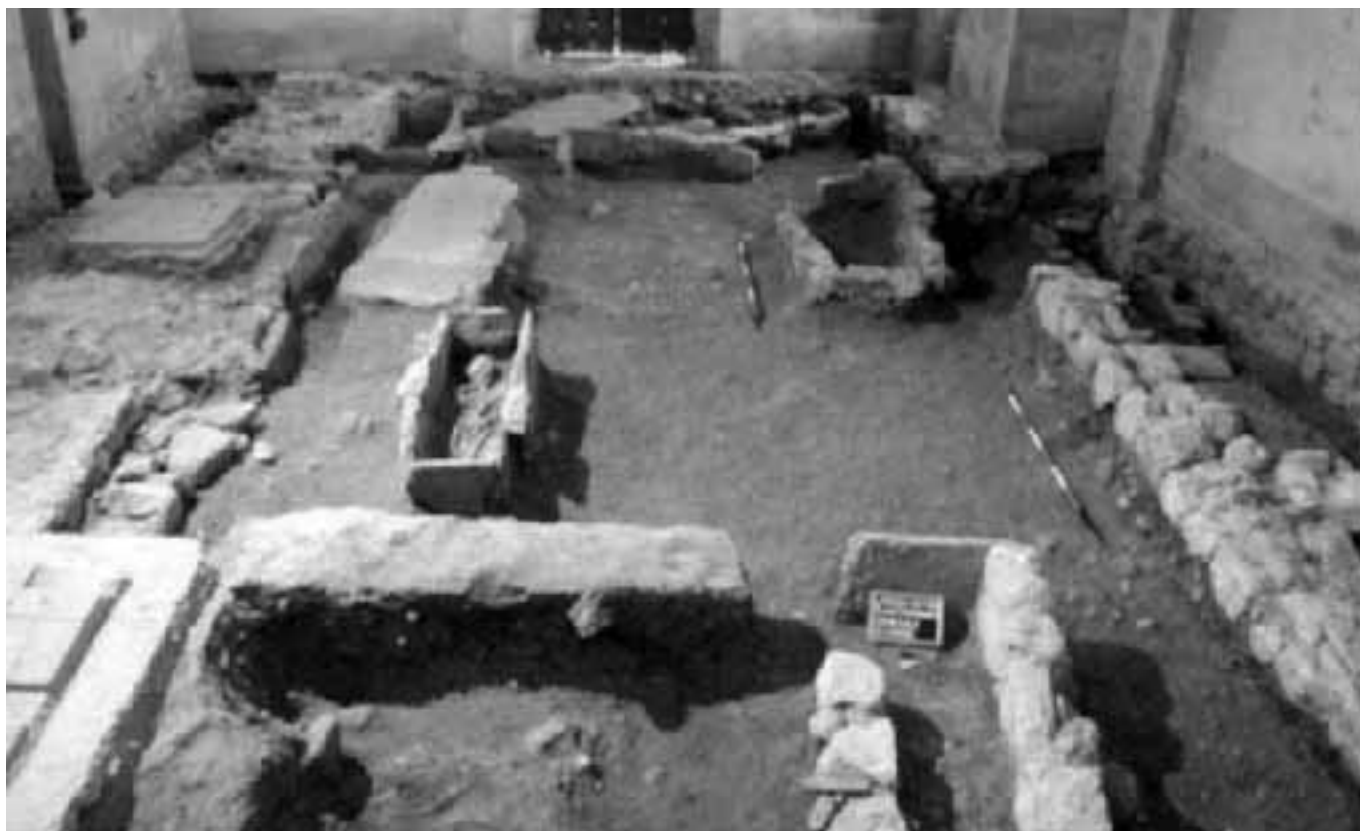
69 - Lasnigo, chiesa di S. Alessandro.

Veduta della navata e delle sue sepolture.

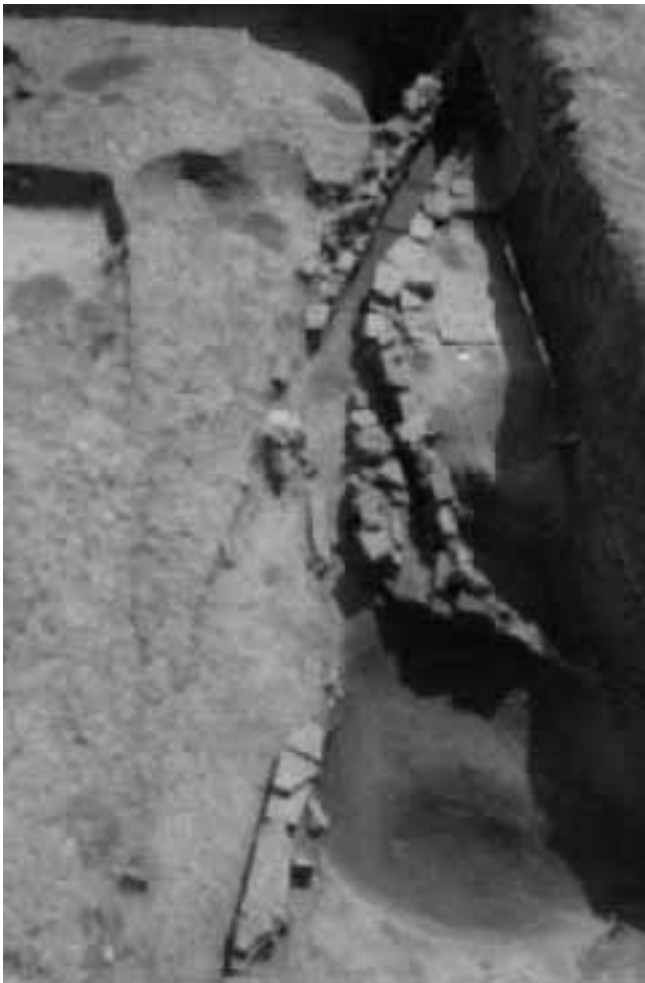
76 - *Calvatone, vicus di età romana.*
Settore nord-ovest 2006: i qq. C-D 30 con la canalina ES 9271=9243.

Nella fascia sud dei qq. C-D 30 è proseguito lo scavo della canalina (ES 9271=ES 9243) venuta in luce nella campagna precedente, consentendo di chiarirne cronologia e stratigrafia. Orientata in senso nord-ovest/sud-est, la canalina, meglio conservata nel settore est dello scavo – ove ne rimane anche parte del fondo, in laterizi, come gran parte delle spallette – si biforca in due canali minori e paralleli nel settore ovest. Il suo riempimento (ES 9270=ES 9253) è costituito da un limo compatto, di colore scuro e con concrezioni verdastre, con quasi totale assenza di materiali.

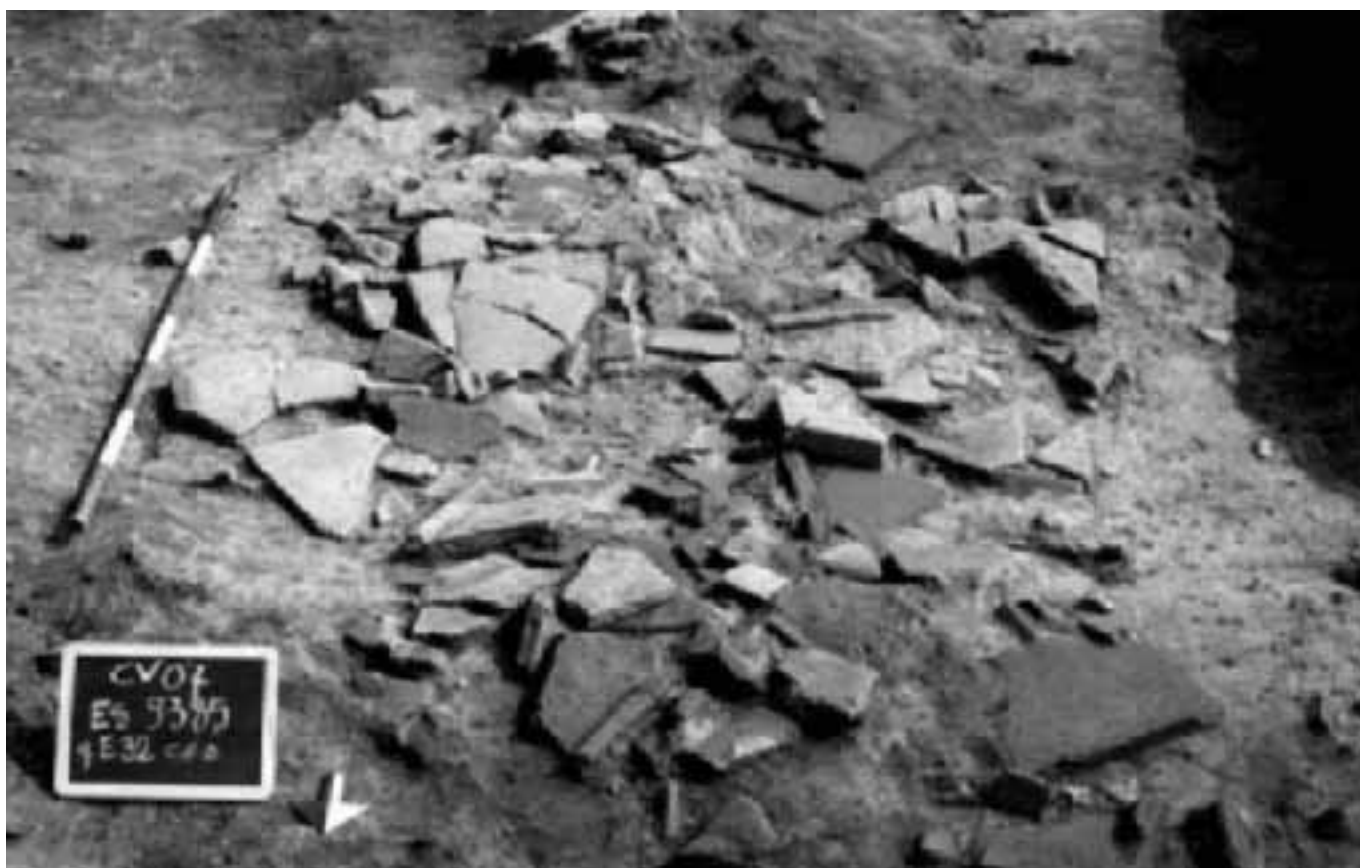
78 - Calvatone, vicus di età romana.
Settore nord-ovest 2007: crollo in situ di una copertura laterizia ES 9385.
