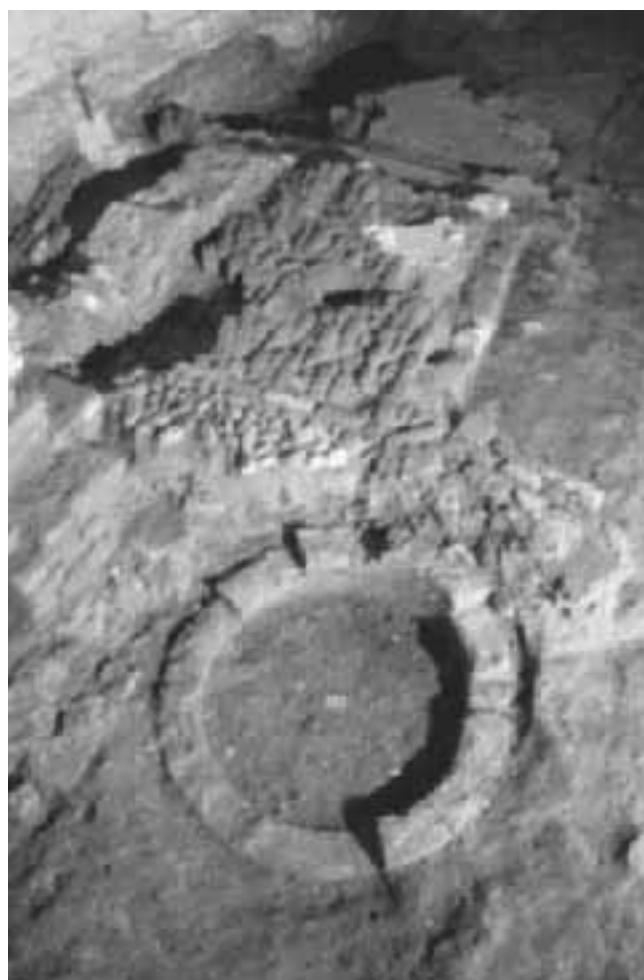
122 - Pavia, ex chiesa di S. Giuseppe.
Settore orientale, pozzo e pavimentazione.

La seconda fase vede, nel settore orientale, la posa di una pavimentazione in ciottoli e laterizi, disposti con cura a formare una decorazione a riquadri, pertinente ad un'area aperta; è affiancata da un pozzo in mattoni curvi del diametro di m 1,25, costruito però in un momento successivo perché taglia il pavimento. Nell'area centro-occidentale si situa un ambiente cantinato di pianta rettangolare (con asse longitudinale E-W) delle dimensioni di m 8,80 x 5,60, composto da muri in laterizi, conservati ad altezze diverse (in alcuni tratti fino a m 2,50), in discrete condizioni; è in parte conservato l'attacco della copertura con volta a botte. Per il materiale impiegato e la tecnica edilizia le strutture sembrano riferibili ad epoca bassomedievale. All'estremità ovest dell'area (in prossimità dell'ingresso dell'attuale chiesa) è emerso un altro pozzo in laterizi curvi (per lo più frammentari) del diametro di m 0,96.

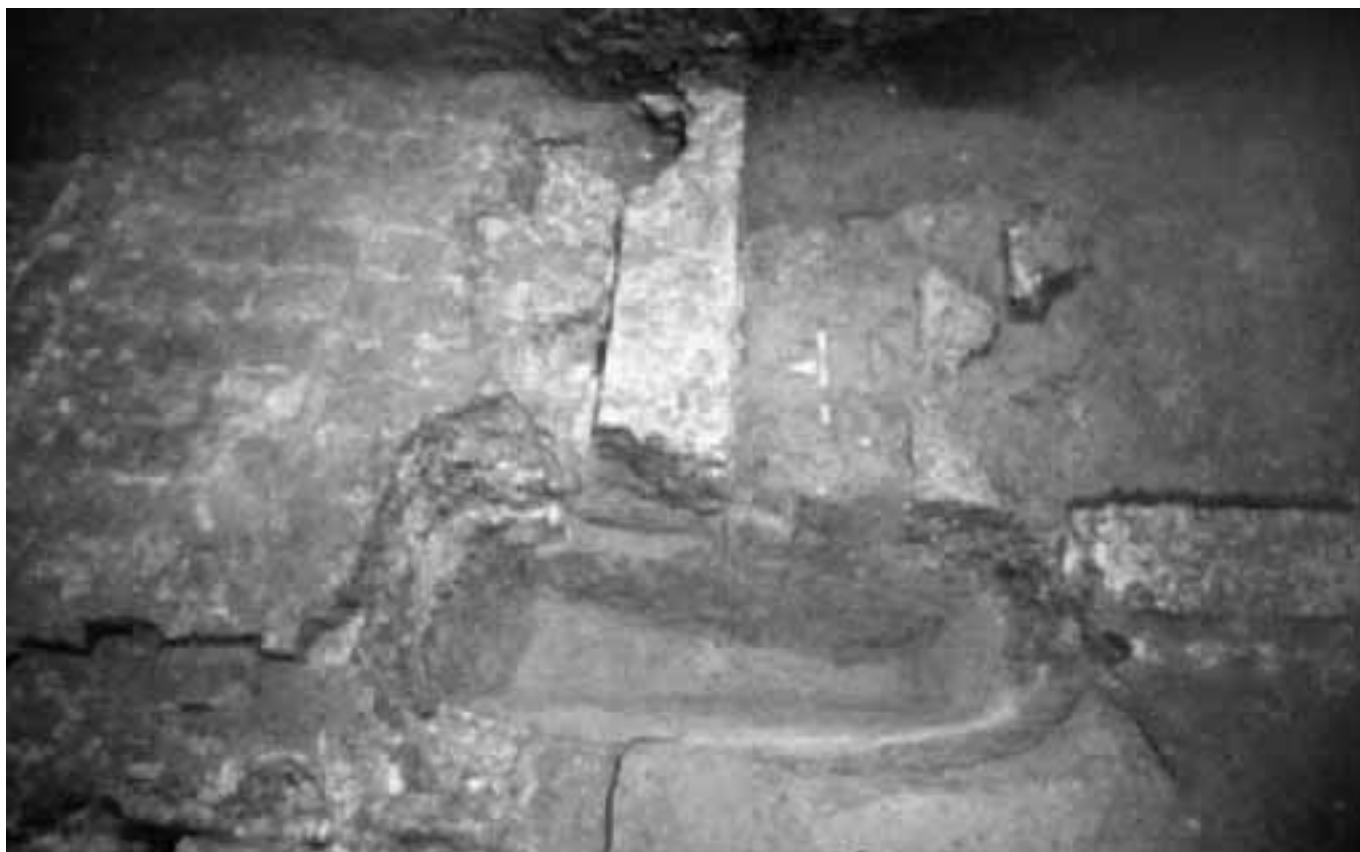
123 - Pavia, ex convento di S. Maiolo.
La vasca della fase III.

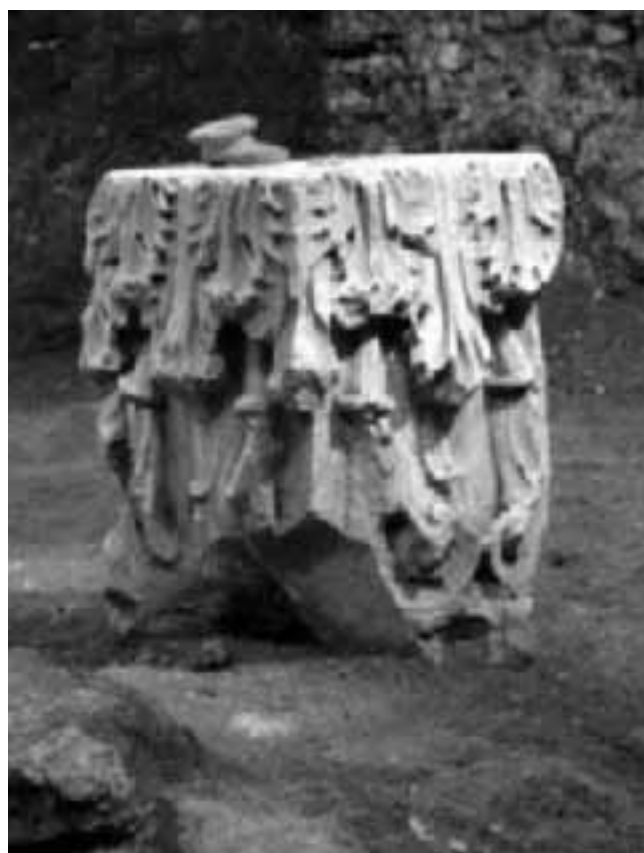
124 - Pavia, ex convento di S. Maiolo.
Capitello.

Poco a sud della canaletta è stato rinvenuto, assolutamente fuori contesto, un capitello corinzio di pilastro, capovolto, lacunoso, probabilmente già riutilizzato in antico, forse come base d'appoggio ma senza fini strutturali (non era inglobato in murature, ma isolato e coperto dallo strato di livellamento di fase IV).

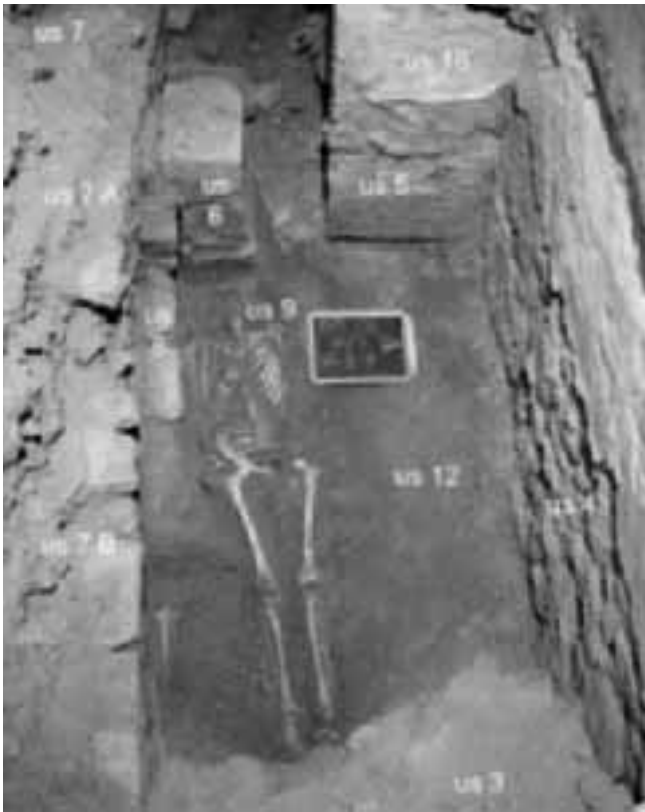
125 - Borgoratto Mormorolo, parrocchiale dei SS. Cornelio e Cipriano.
Veduta dello scavo.

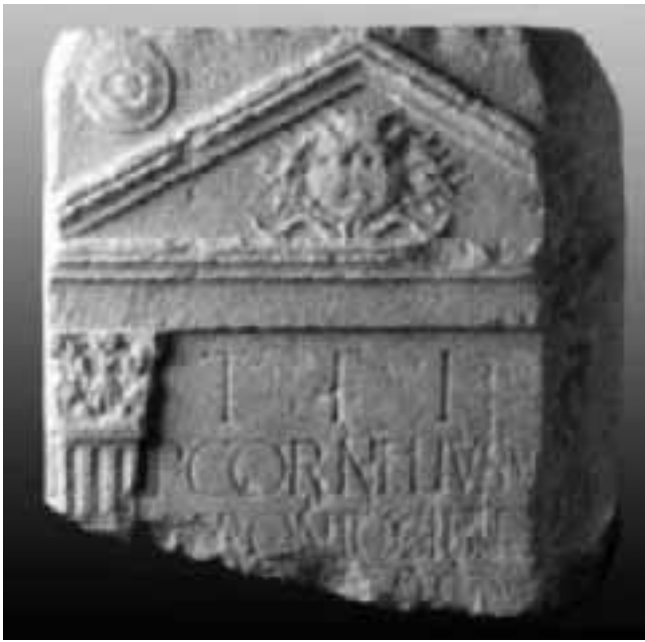
126 - Brema

Stele funeraria (Museo Archeologico Nazionale di Vigevano).

La stele è frammentaria: mancano la parte inferiore (tagliata obliquamente) e la decorazione sul lato destro che si deve supporre specularmente al sinistro (h. max cm 63, larghezza cm 51, spessore cm 24). Si inserisce nel gruppo tipologico delle stele a pseudoedicola con paraste. Presenta un frontone triangolare con una testa di Gorgone a ciocche espanse orizzontalmente, con i serpentelli annodati sotto il mento; nei triangoli laterali reca rosette (una sola è conservata).

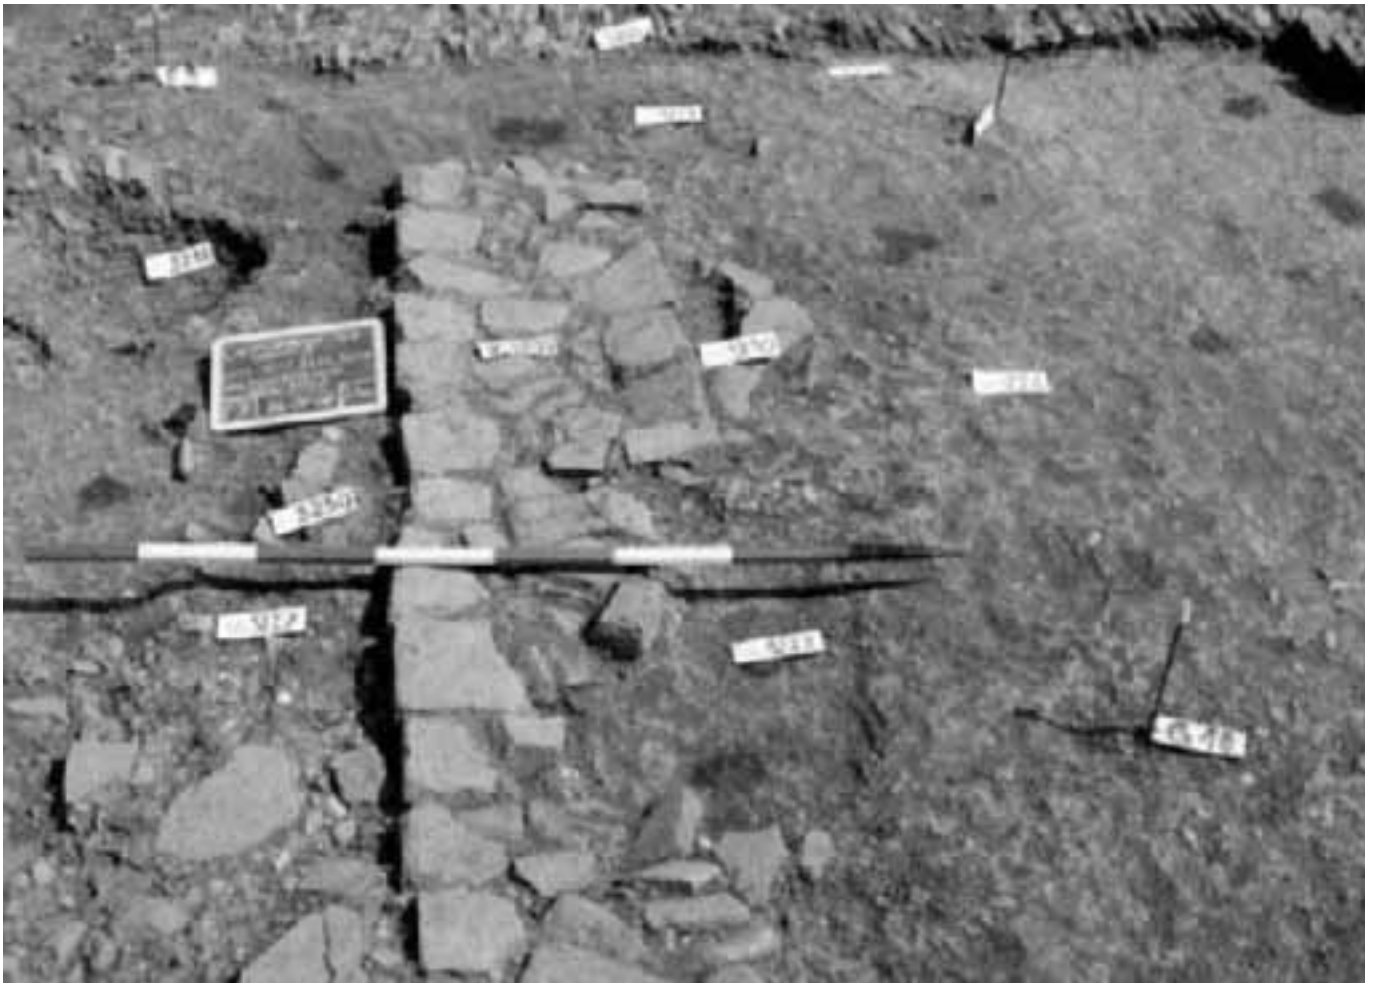
128 - Campospinoso, località Casette.

Il muro con contrafforte e la struttura in laterizi del saggio gamma.

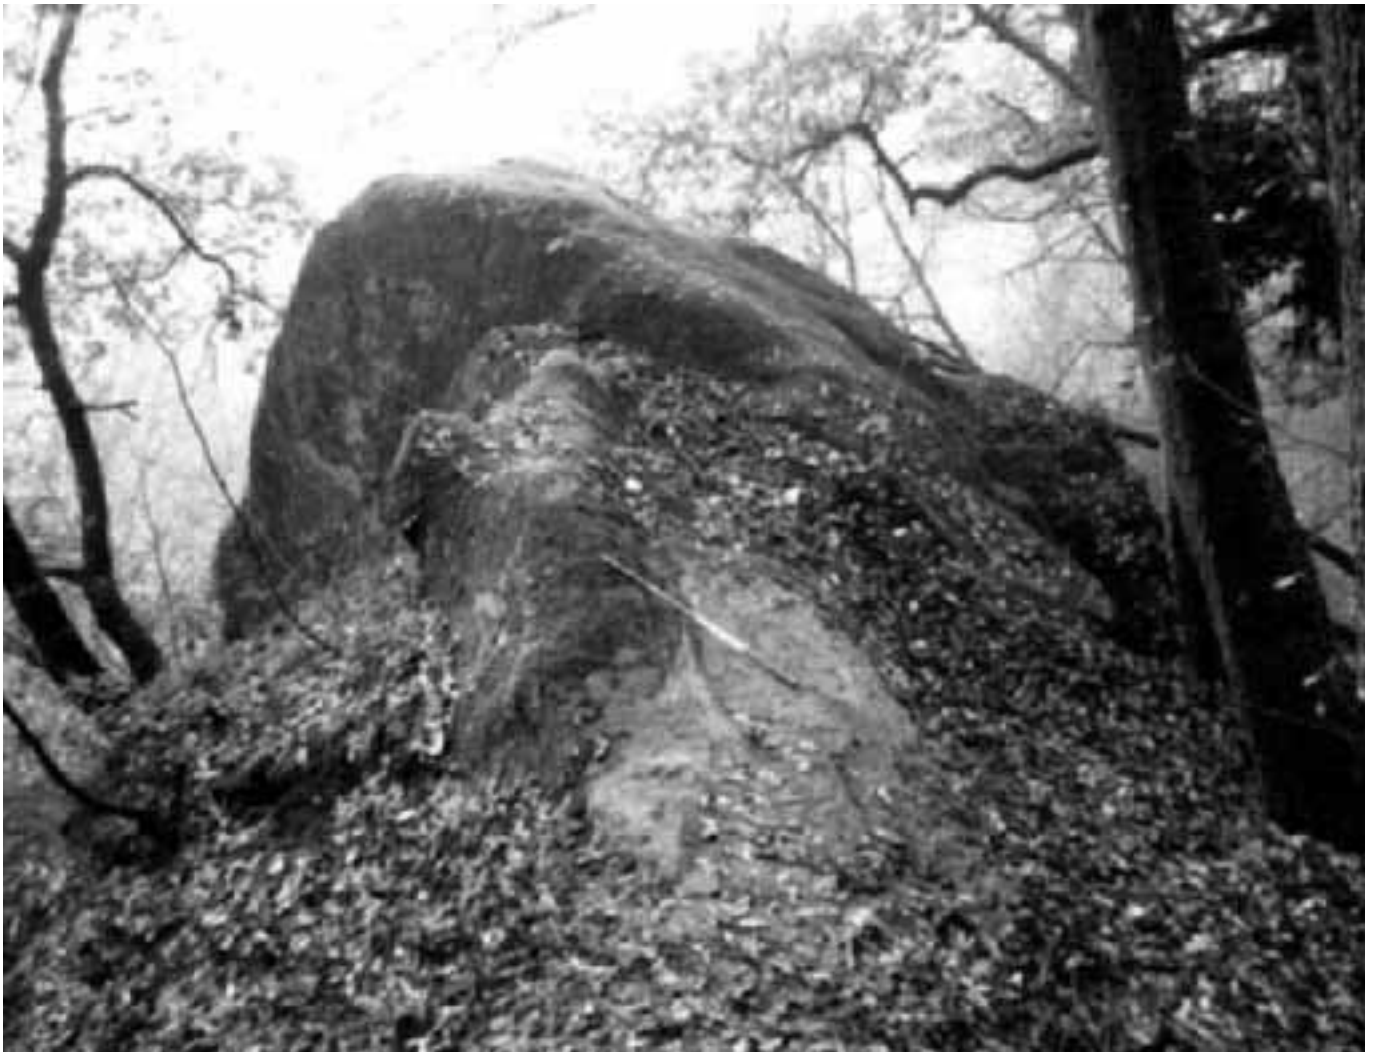
129 - Canevino.

Panoramica della roccia incisa in località Strada del Vasciò.

L'asse maggiore della roccia è orientato in direzione SW-NE e misura ca. m 15 mentre la larghezza massima è di ca. m 5. Lo stato di conservazione non è buono: la superficie, alquanto articolata e quasi completamente ricoperta da uno spesso strato di muschio, presenta due ampie fratture in senso SW-NE e alcuni lievi distacchi. Sono pre-
