# RESTAURI

## PAVIA Chiesa di S. Teodoro

### *Restauro del mosaico romanico*

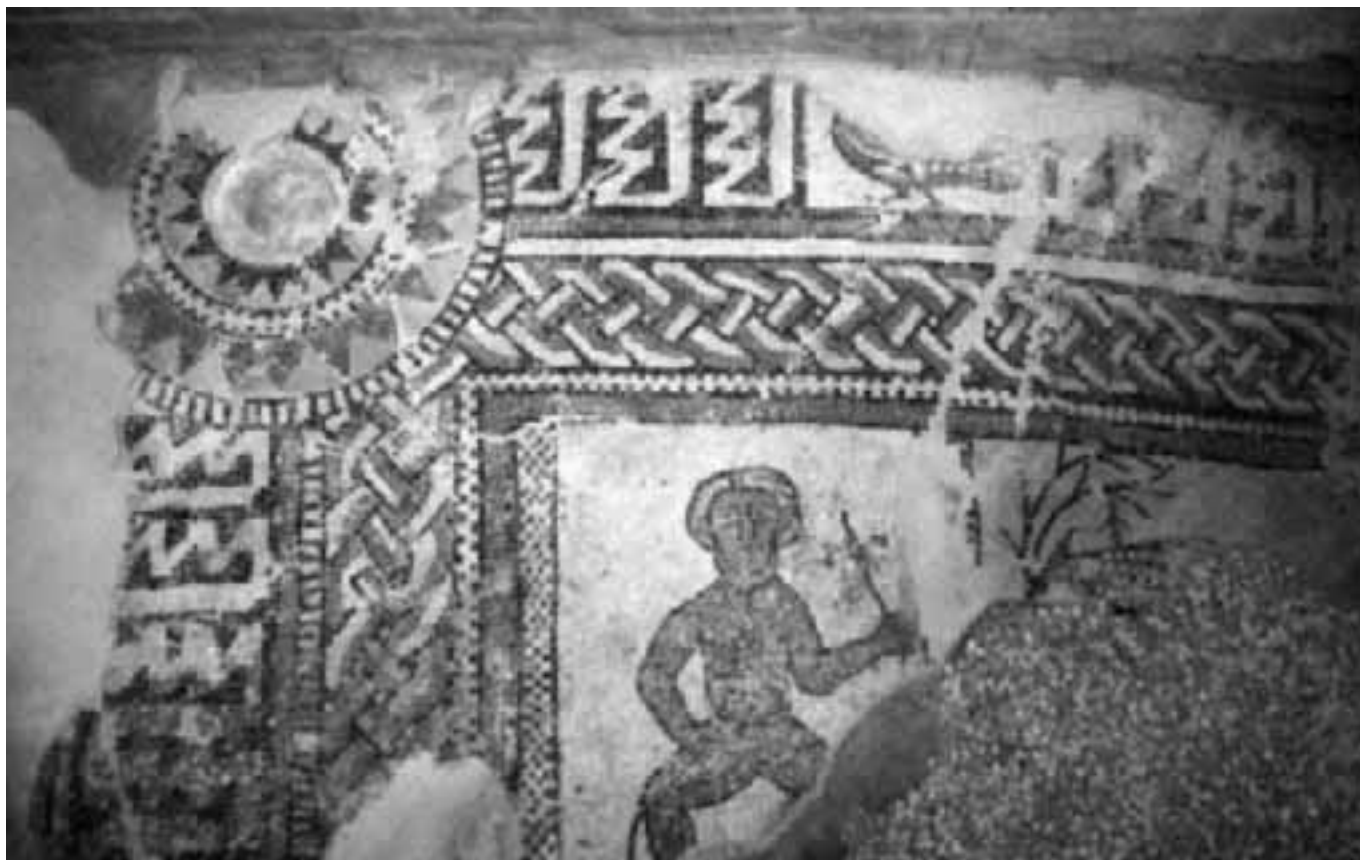
Il mosaico è incorniciato da motivi geometrici policromi (meandri, zig-zag, treccia) con riquadri in cui appaiono animali fantastici policromi (drago, canide, volatile). All'angolo si trova una ruota con inserzioni di motivi trian-

197 - Pavia, chiesa di San Teodoro.  
*Mosaico romanico dopo il restauro.*

golari in marmo bianco. All'interno della cornice, delimitati da fasce con motivi a scacchiera, sono riquadri con animali e figure allegoriche sempre in policromia, purtroppo assai danneggiate: una figura umana con i capelli azzurri che tiene nelle mani un arpione, un cervo e un altro animale dalla pelle maculata, un pavone e - particolarmente notevoli - una scena di combattimento di un Satiro contro una Chimera (allegorica lotta fra il bene e il male) e la figura di un cavaliere dalla corazza a scacchiera, in cui è probabilmente da riconoscere S. Anselmo.

Il pavimento musivo è stato in parte coperto da vetro e in parte lasciato scoperto con una soluzione che vuole mediare tra le esigenze liturgiche e le necessità di un'adeguata aerazione del manufatto. È prevista comunque un'attività di monitoraggio per verificare che siano mantenute le migliori condizioni di conservazione.

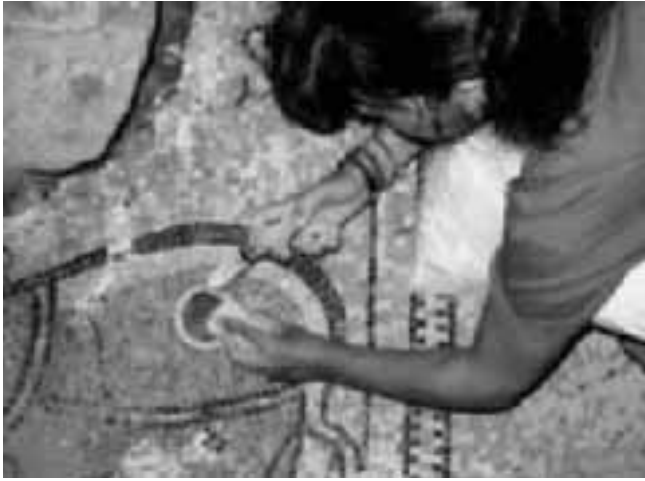
198 - Pavia, chiesa di San Teodoro.  
Intervento di restauro sul mosaico romano.

Lo stato di conservazione del manufatto era piuttosto disomogeneo poiché, mentre nella parte orientata a SW un cedimento aveva reso molto precaria sia la statica degli strati preparatori che quella delle tessere, le altre zone presentavano un tessellato di ottima fattura, con poche perdite di materiale all'interno ed una situazione di decoesione della malta di allettamento e di distacchi degli strati preparatori piuttosto circoscritti.

Il problema maggiore è stato determinato dalla presenza, su porzioni significative di superficie, di strati di concrezioni calcaree dovute alla ricarbonatazione della terra di scavo, la cui presenza impediva la corretta lettura della superficie e della cromia del mosaico, ma la cui rimozione poteva mettere seriamente a repentaglio l'integrità delle tessere.

L'intervento è consistito nella pulitura meccanica e chimica (soluzione satura di carbonato d'ammonio con l'aggiunta di 30gr/l di EDTA tenuta in sospensione in polpa di cellulosa e sepiolite) delle superfici musive, preceduta, laddove lo stato di conservazione lo imponeva, da un preconsolidamento con riallettamento delle tessere con malta idraulica premiscelata (PLMA).

Meccanicamente, con microscalpelli, vibroincisori e microsabbatrice con ossido di alluminio, si sono asportati il più possibile gli strati di terra ricarbonatata, fermandosi laddove la fragilità delle tessere impediva tale operazione.

Per il consolidamento di malte decoese si è utilizzata resina acrilica in emulsione (Acril33) al 5-10% in acqua, previa iniezione di acqua e alcool come veicolante, mentre per i distacchi tra gli strati preparatori, ci si è serviti di malte idrauliche premiscelate (PLMA).

Si è optato per il riuso di tessere di scavo nel risarcimento delle piccole lacune all'interno di decorazioni geometriche, mentre si sono messe a punto malte diverse per colore, granulometria e legante (calce idrata o idraulica o una miscela di entrambe in parti uguali) a seconda del tipo, dell'ubicazione, della profondità e della dimensione della lacuna da risarcire.

Dopo una presentazione estetica ad acquarello, si è protetta e lucidata la superficie con cera microcristallina stesa e "tirata" con panno di lana.
