RESTAURI

BRESCIA
*Capitolium**Il restauro dell'opus sectile*

L'intervento ha interessato i rivestimenti marmorei pavimentali e parietali presenti all'interno delle tre aule maggiori del *Capitolium* flavio di Brescia. In questa occasione è stata prodotta una esaustiva documentazione grafica e fotografica.

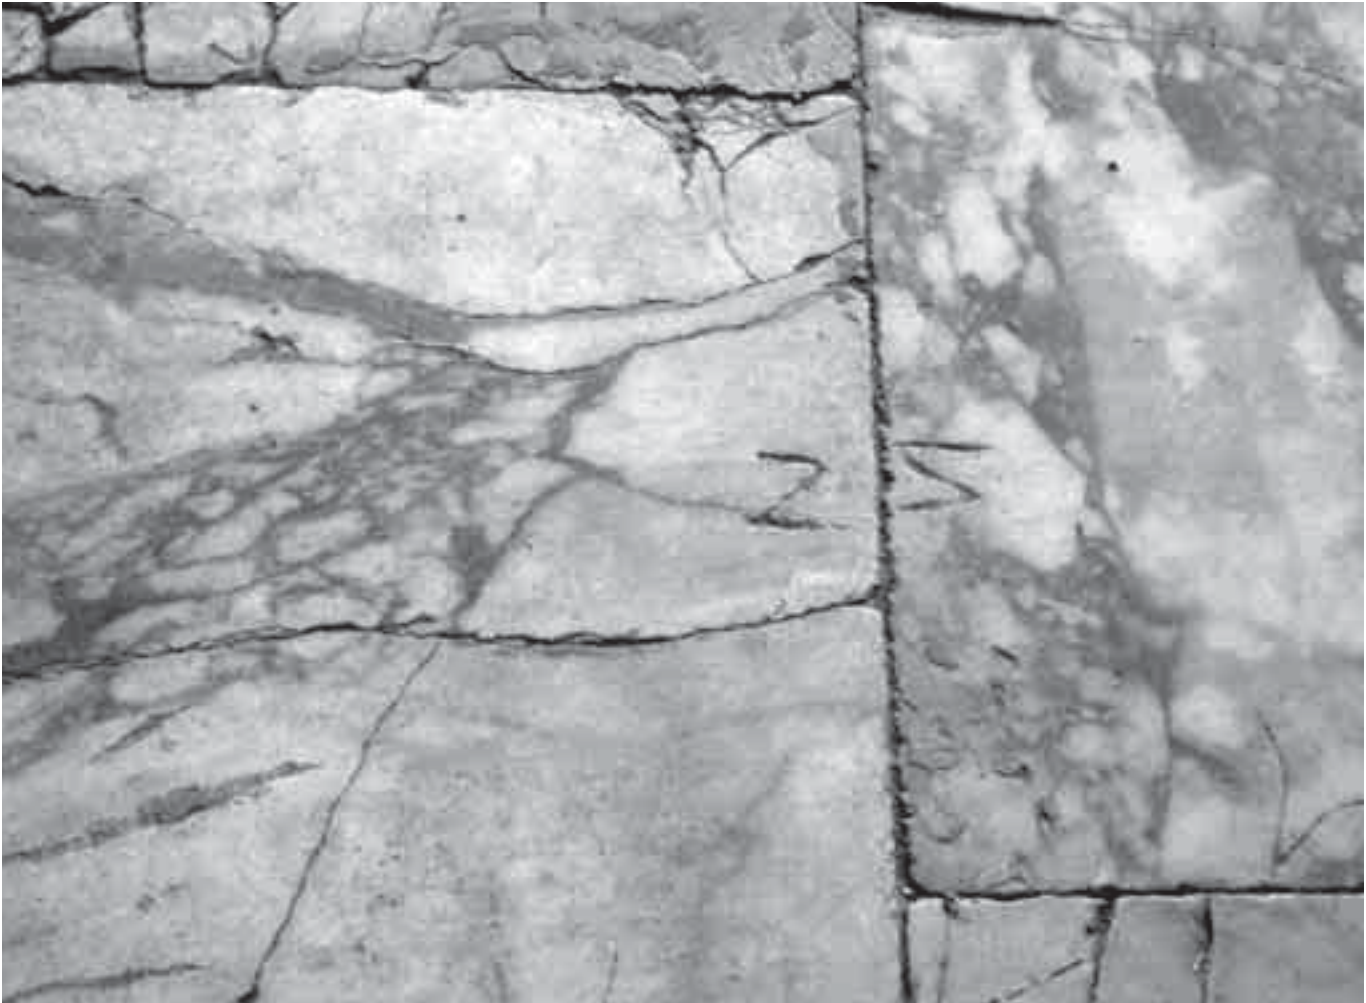
307 - Brescia, Capitolium.

Cella occidentale, segni giustapposti.

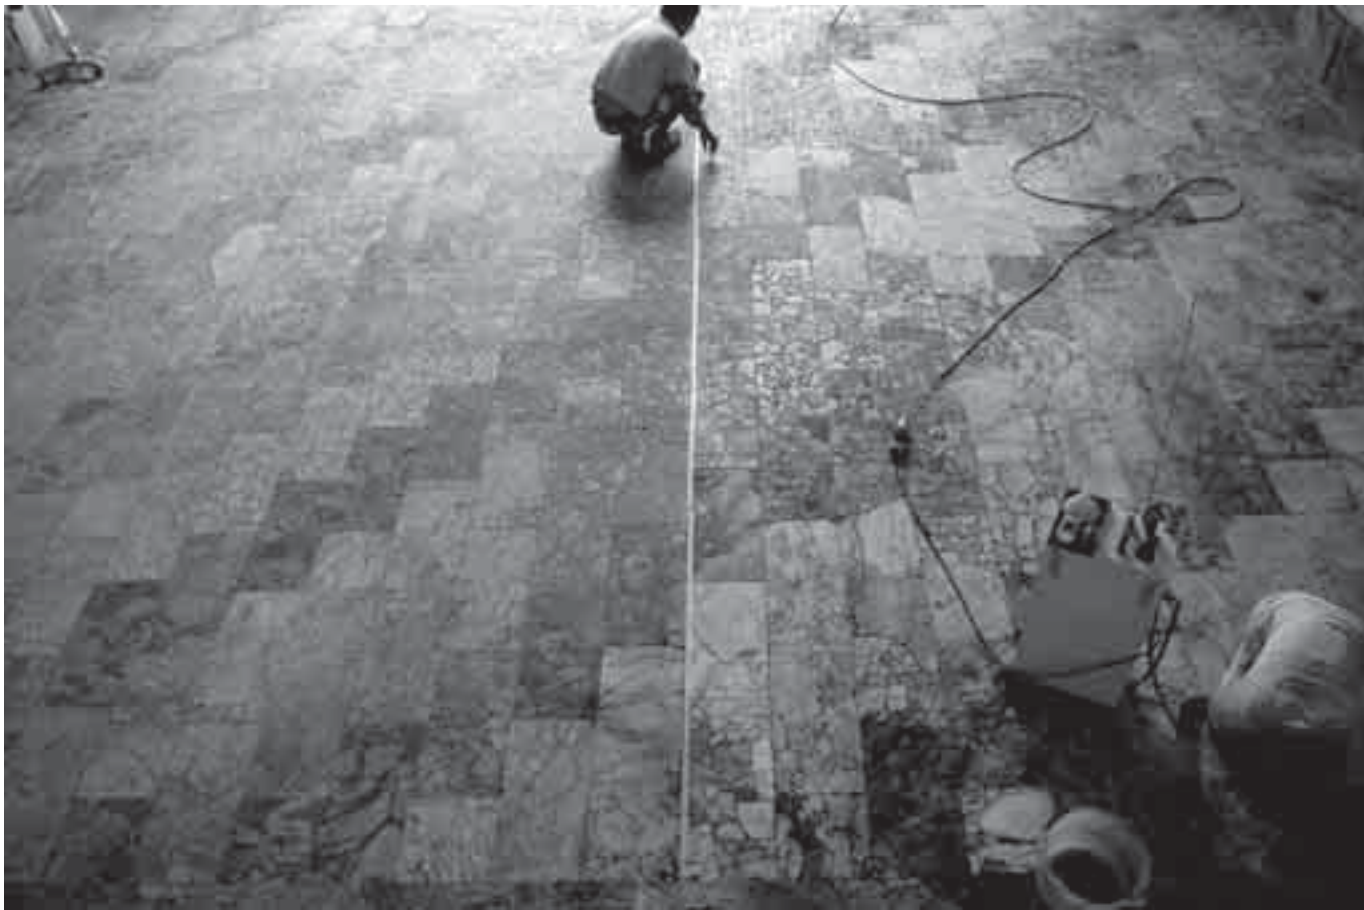
309 - Brescia, Capitolium.
Cella occidentale durante la pulitura.

Per quanto riguarda la pulitura le operazioni effettuate sono state: la rimozione dei depositi incoerenti (polvere, efflorescenze saline, terriccio e guano) mediante spazzole

e spazzolini in nylon ed aspiratore; la rimozione dello strato più o meno coerente di colore grigio (fissativi alterati e polvere sedimentata) con acqua deionizzata vaporizzata mediante pulitrice a vapore, spugne e spazzolini in nylon; la rimozione di incrostazioni (residui di malte di restauro, residui di boiaccia soprammessi alla superficie marmorea, croste nere) tramite impacchi di sali solubili; rimozione di strati di stucco e cemento sbordanti sulle superfici pavimentali originali tramite mezzi meccanici (bisturi, spatole in acciaio e microscalpelli).

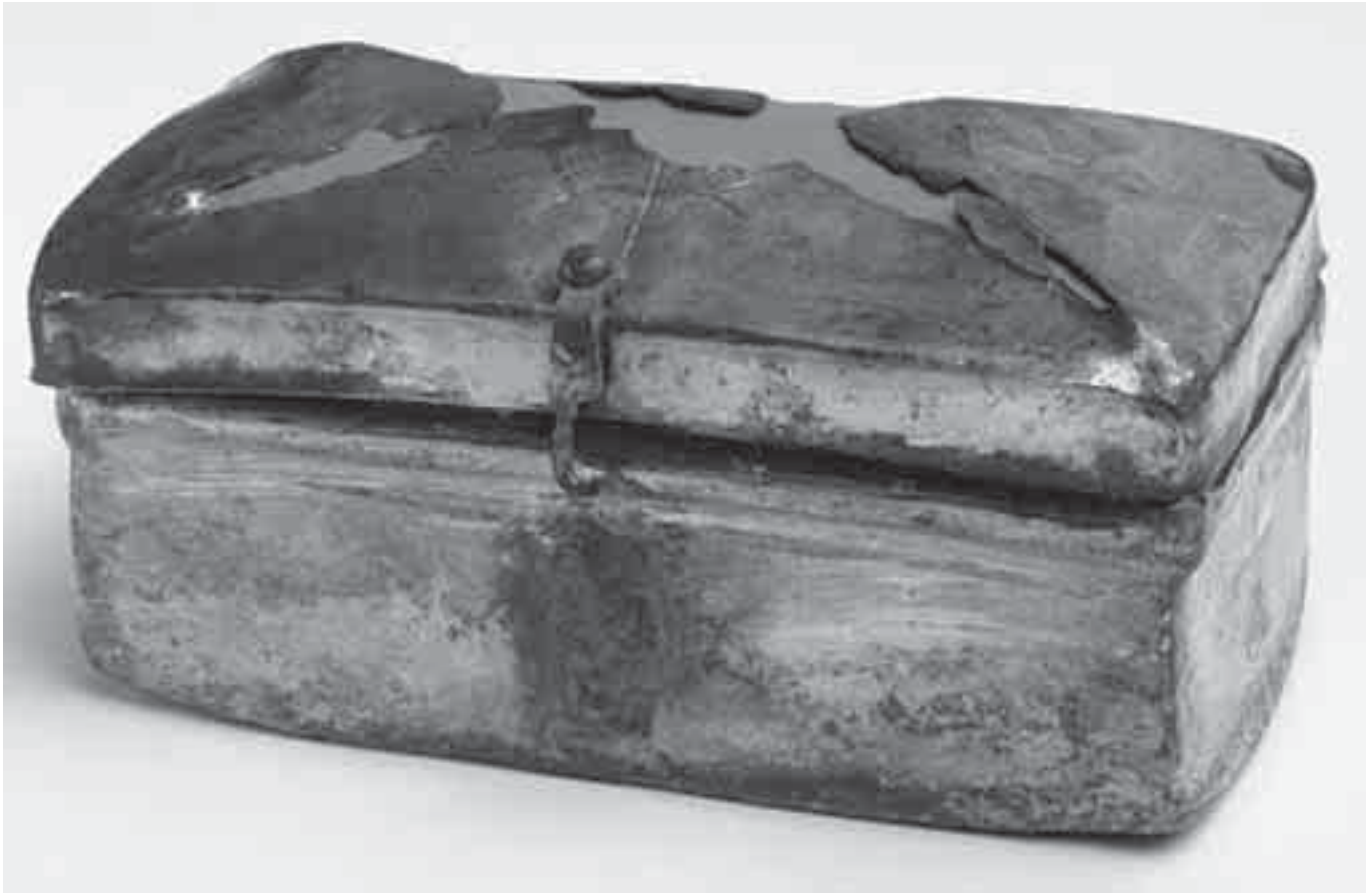
316 - Sirmione, chiesa di S. Pietro in Mavinas.
La capsella dopo il restauro.

Il reperto metallico è stato sottoposto ad un intervento conservativo per l'asportazione selettiva degli strati di prodotti di corrosione procedendo con metodi meccanici e chimici. Ciò ha restituito alla capsella brillantezza metallica e la completa leggibilità della decorazione, oltre a conferirle quella superficie libera da depositi porosi e scabri che comportano nel tempo la formazione di un substrato di sporco, che innesca e favorisce i processi di degrado del metallo. Per migliorare la fruizione estetica del reperto e impedire a corpi estranei di penetrare all'in-

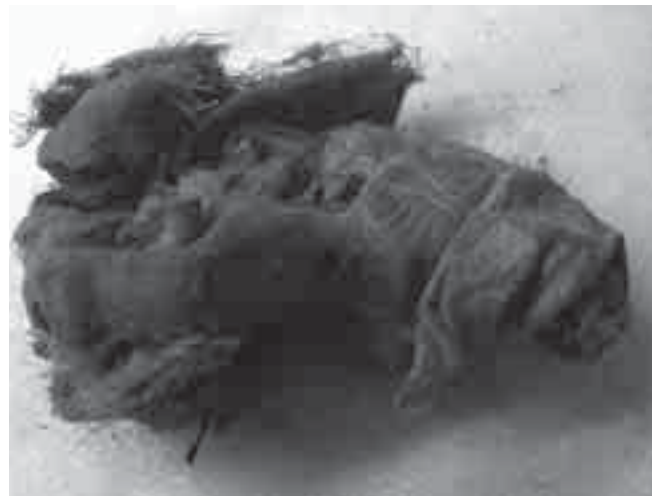
317 - Sirmione, chiesa di S. Pietro in Mavinas.
Il sacchetto di tessuto contenente i frammenti ossei.

I resti ossei della reliquia sono stati accuratamente separati dal tessuto danneggiato che li avvolgeva, spol-

verati con un pennellino a setole morbide associato ad un soffiante e riuniti ai minuti frammenti rinvenuti nel fondo della scatola metallica.

Il reliquiario verrà riconsegnato all'autorità ecclesiastica della chiesa di San Pietro in Mavinas con l'indicazione di non aprire la scatola, se non in casi eccezionali e per tempi brevi, evitando di esporre il tessuto ad una fonte elevata di radiazioni luminose. È necessario che la manipolazione dei materiali organici, del tessuto e dei resti ossei venga effettuata da personale qualificato e che la scatola di metallo non sia toccata a mani nude.

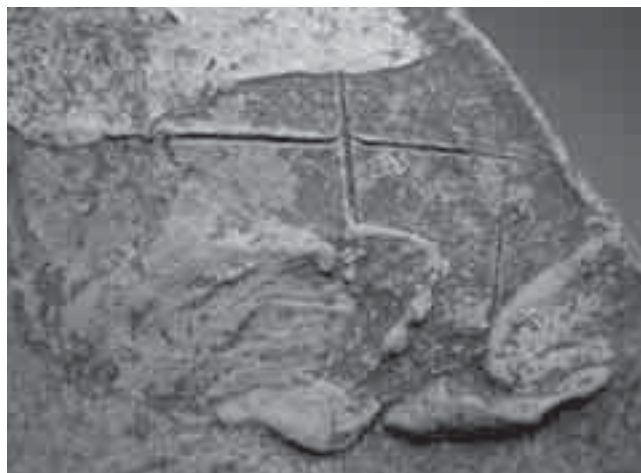
319 - Toscolano Maderno, antefissa.

Le incisioni praticate per congiungere le due parti dell'antefissa e gli eccessi di barbotina debordati lungo la linea di giunzione.

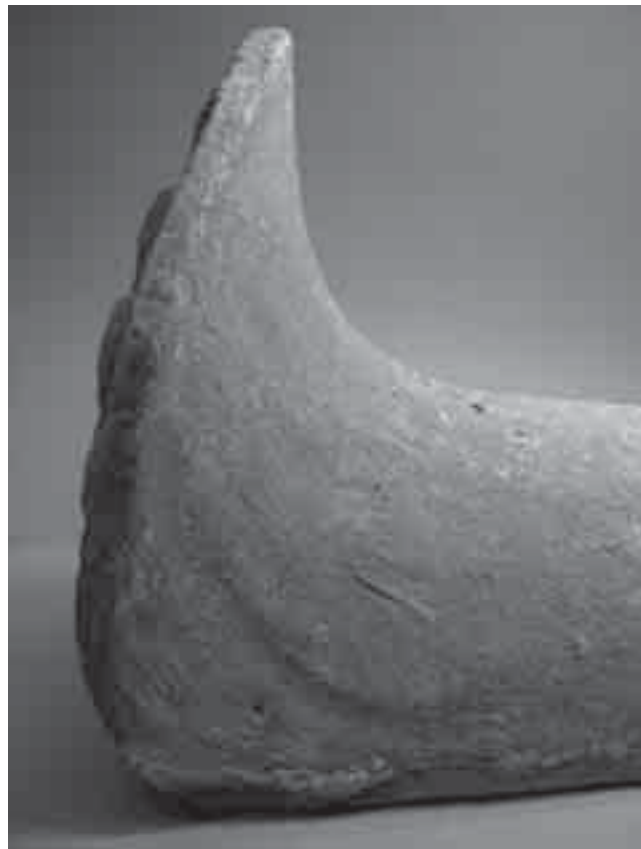
320 - Toscolano Maderno, antefissa.

Tracce di lisciatura a mano della superficie dell'antefissa per ripianare l'argilla applicata sul punto di congiunzione tra il coppo e la formella.

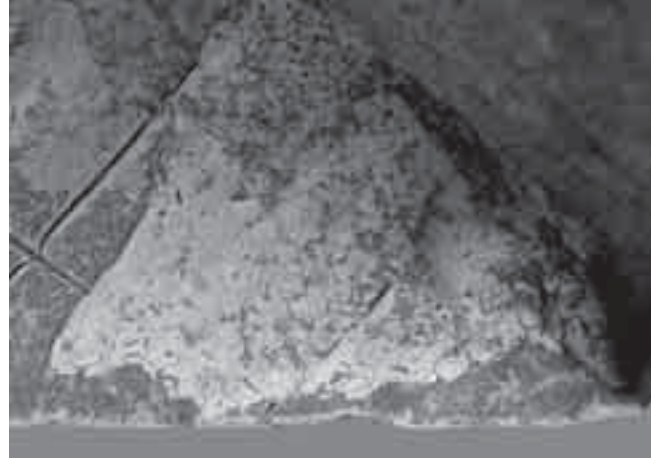
322 - Toscolano Maderno, antefissa.

Pellicola biancastra all'interno dell'antefissa, probabile strato di finitura.

Sempre sul rilievo della palmetta e su una parte della superficie posteriore della formella è stata osservata la stesura di uno strato abbastanza corposo di materiale biancastro (ma di spessore inferiore al millimetro) di aspetto simile alla calce, privo di inclusi e fessurato in modo caratteristico sul rilievo tale da far pensare ad uno strato di finitura applicato intenzionalmente a scopo decorativo.

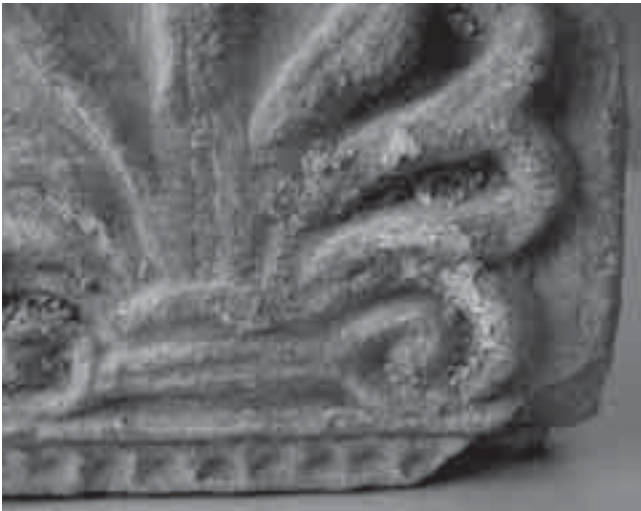
323 - Toscolano Maderno, antefissa.

Residui dello strato di finitura in alcuni punti del rilievo della formella.

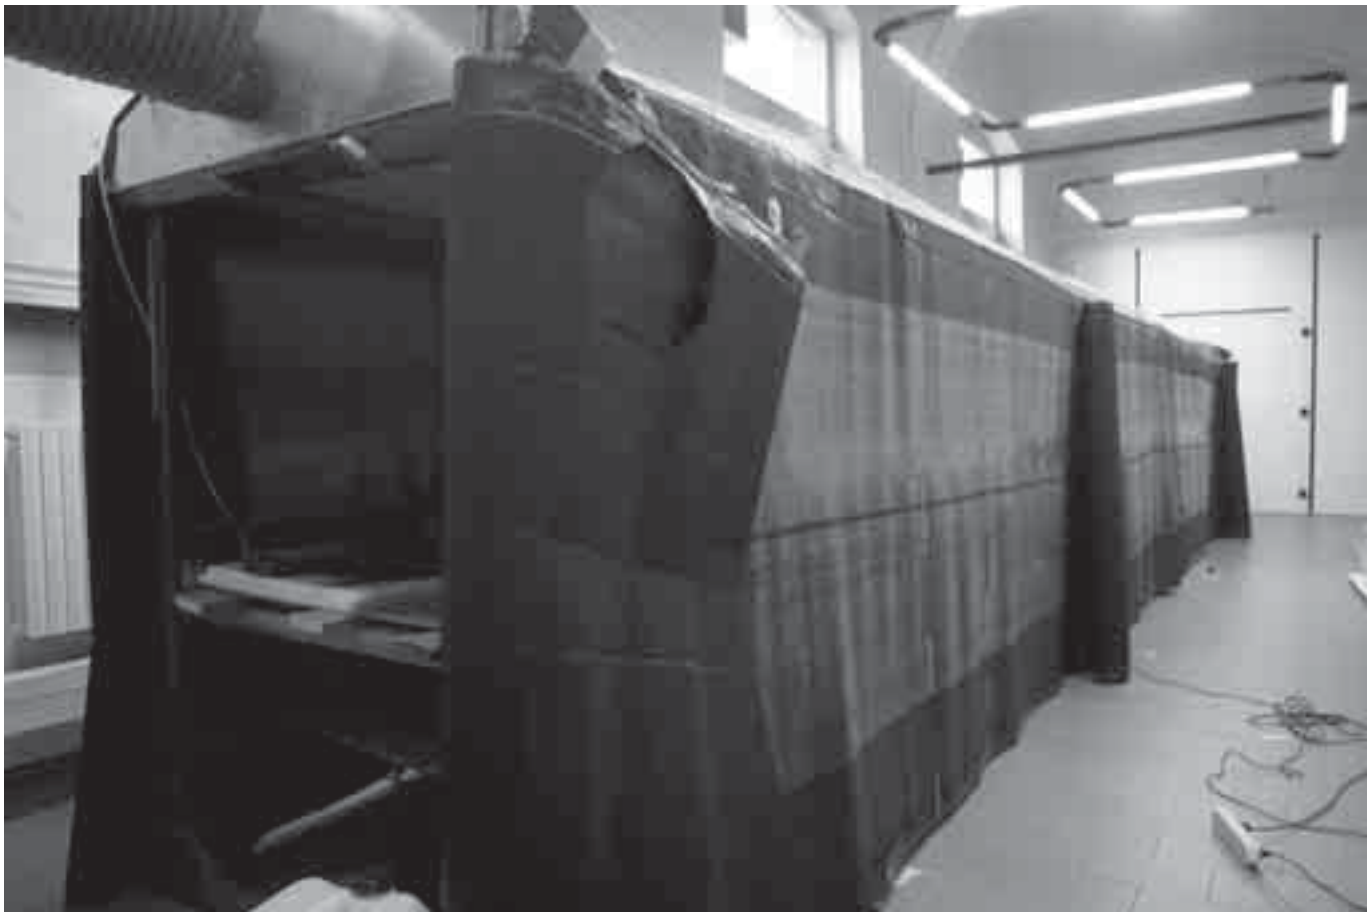
327 - Milano. Centro Trattamento Legno Bagnato.
Il tunnel di essiccazione.

Per evitare, durante l'essiccazione, dispersioni d'aria climatizzata nell'ambiente circostante, si è dotato il carro d'alloggiamento della monossile, di una copertura realizzata con un telo in polietilene scuro, anticondensa, creando un vero e proprio tunnel di trattamento nel quale è stato convogliato l'impianto di climatizzazione.

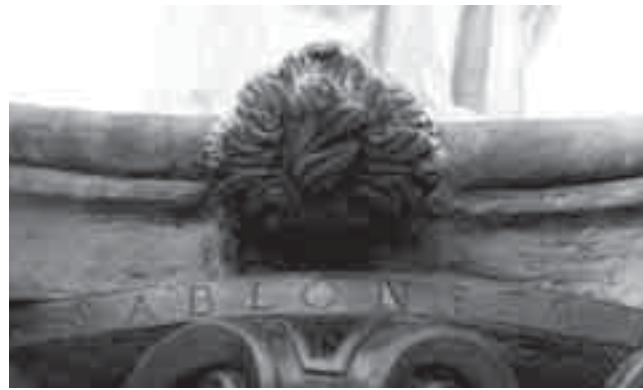
334 - Sabbioneta, statua di Minerva.
Particolare del capitello.

Contestualmente si interveniva sui bronzi, sulla colonna e sul basamento. La pulitura dei bronzi è stata totalmente meccanica perché lo spesso strato di cera nera rinvenuto sul metallo, steso quasi certamente al momento dello spostamento del monumento, non rispondeva a nessun solvente né al calore; sono seguiti accurati risciacqui con acqua demineralizzata e successive disidratazioni. Con inibitore di corrosione, il Benzotriazolo, in alcool puro, si sono trattate le parti spatiniate o danneggiate dai graffiti, con convertitore di ruggine si sono bloccate le ossidazioni su ciò che rimane dei "chiodi di fusione" o "chiodi distanziatori"; le superfici sono state protette con Inrcal 44.

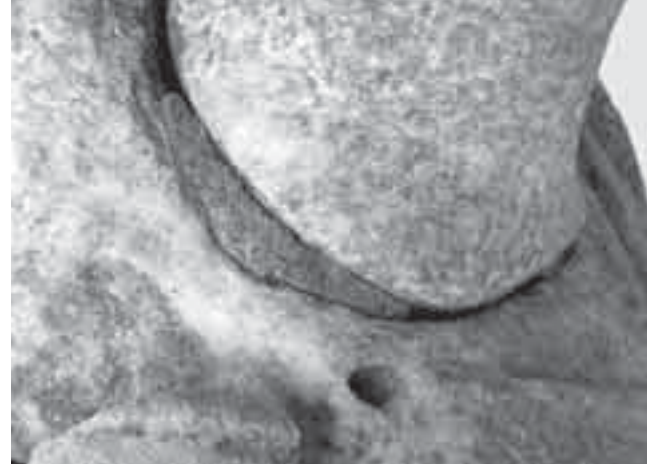
341 - Sabbioneta, statua di Minerva.

Particolare dell'inserzione della testa della statua con stuccatura in malta.

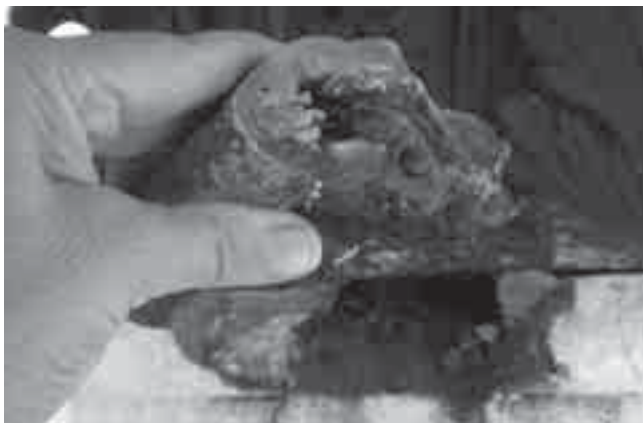
346 - Sabbioneta, statua di Minerva.

Stuccatura in cemento in fase di rimozione dall'estremità superiore della colonna, in coincidenza con il punto di appoggio del capitello.

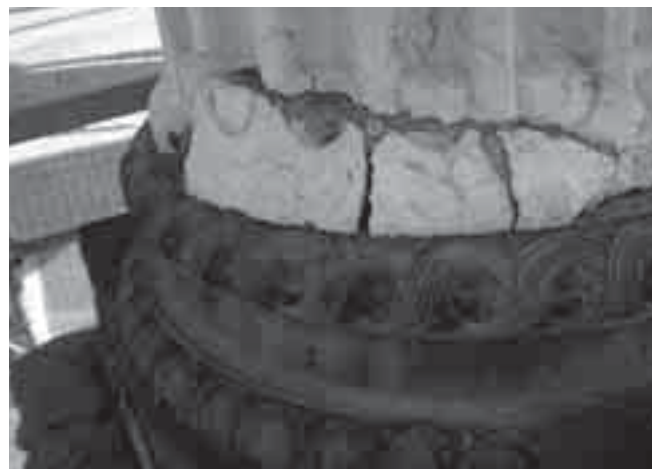
347 - Sabbioneta, statua di Minerva.

Particolare, prima del restauro, delle rotture presenti sul plinto della colonna: i frammenti di materiale lapideo sono solo parzialmente vincolati dalle stuccature in cemento.

Complesso si è rivelato il restauro di basamento e gradini dove si riscontravano i peggiori interventi eseguiti in passato e la più varia tipologia di degrado: trattamento biocida, pulitura chimica ad impacco con carbonato d'ammonio, applicazione di sverniciatore sulle scritte, micro-sabbatura con ossido d'alluminio sulle croste nere, rimozione meccanica di malte cementizie e di accumuli di cera, sono state le operazioni di pulitura cui è seguita la stuccatura e la protezione delle superfici lapidee con un prodotto anticrittogamico per facilitare le manutenzioni future.

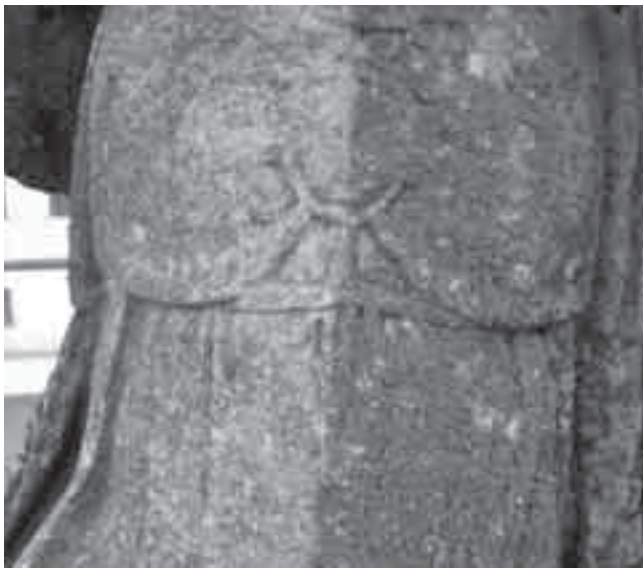
350 - Sabbioneta, statua di Minerva.

Busto di Minerva durante la rimozione dei biodeteriogeni.

Dopo un'accurata campagna fotografica, si è iniziato il trattamento biocida della statua, utilizzando un prodotto diluibile in alcool puro per limitare l'applicazione di acqua su di una superficie così deteriorata e porosa; si è poi proceduto all'asportazione meccanica, a bisturi, degli spessissimi strati di licheni che rendevano impermeabile la superficie impedendo al biocida di attaccare le sottostanti microalghe, l'agente biodeteriogeno più pericoloso. Terminata questa operazione, si è ripetuta l'applicazione di biocida un'altra volta concludendo l'intervento con una spazzolatura ed un veloce risciacquo del marmo con acqua demineralizzata. Testa e braccio, posizionati in modo scorretto, sono stati staccati; verificata la funzionalità dei perni in ferro alloggiati però correttamente nel piombo che li isola dal marmo, tolti i prodotti di corrosione e trattato il metallo con convertitore di ruggine, ripulite le sedi dalle vecchie stuccature e isolate le superfici da incollare con resine acriliche in soluzione, i due elementi in marmo sono

stuccatura di giunti, piccole lacune e fessurazioni, con malta di calce idraulica e polvere di marmo, equilibrata la superficie con acquarelli e limitati scialbi a calce e terre, si è applicata una resina silossanica per proteggere e rendere idrorepellente la superficie.

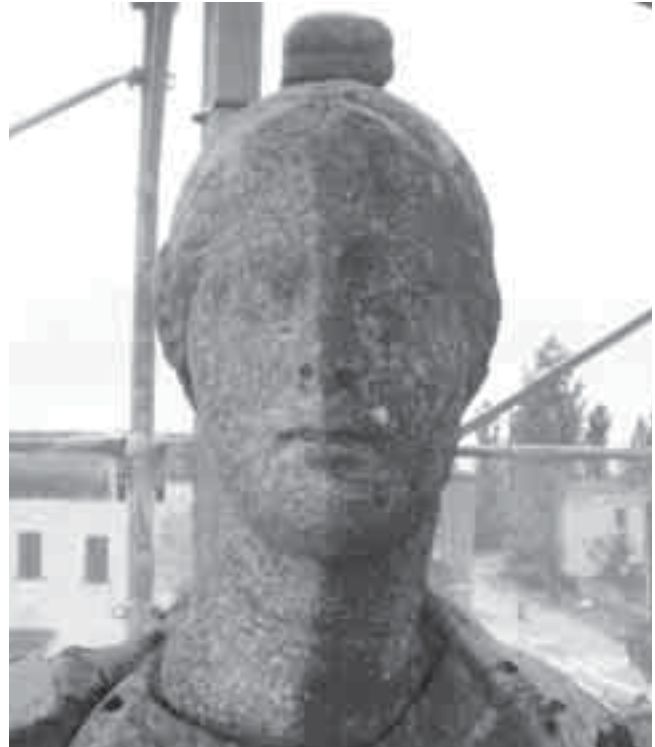
349 - Sabbioneta, statua di Minerva.

La testa della statua di Minerva durante l'intervento di pulitura: a sinistra sono stati eliminati i biodeteriogeni, ovvero licheni e alghe.
