## PROVINCIA DI MONZA E DELLA BRIANZA

## BIASSONO (MB) Chiesa di S. Martino Vescovo

### *Strutture medievali e moderne*

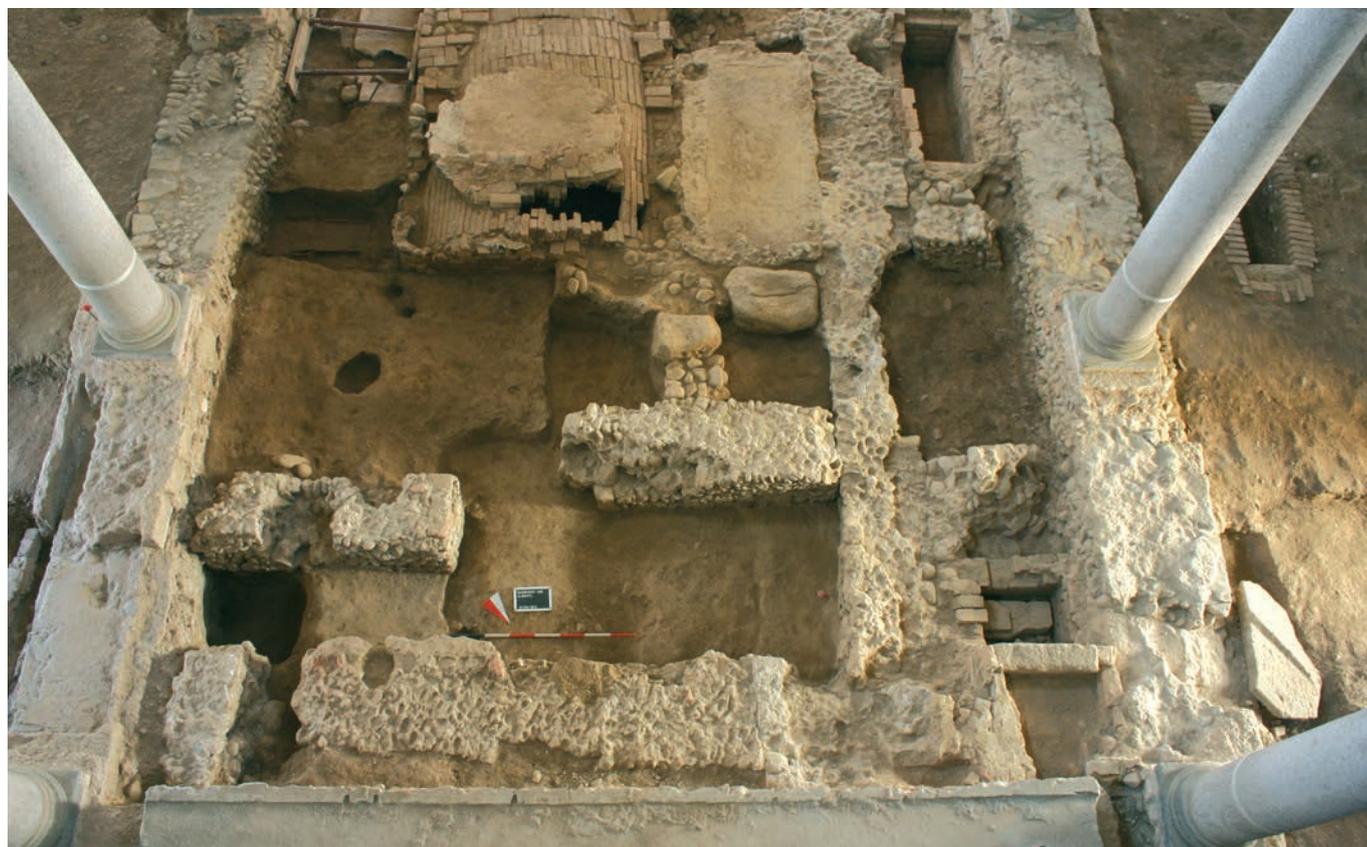
329 - Biassono, chiesa di S. Martino Vescovo.

*Strutture della chiesa a una navata (Fase II), sepolture (Fase III), area artigianale (Fase IV).*

navata con abside semicircolare a est (Fase II), della quale si conservano parte dei perimetrali nord, sud, est e parte di un vano addossato al perimetrale nord di quest'edificio, forse un campanile. Quattro, tra cui una a cappuccina, sono le sepolture (Fase III) individuate nella navata di questa chiesa, con struttura in ciottoli e laterizi e copertura costituita da materiali di reimpiego, e quattro sono le tombe presenti all'esterno della stessa, in nuda terra con ossa molto frammentarie; le sepolture si intercettano tra loro. I muri dell'edificio sono intercettati da murature con tracce di annerimenti e scottature sui prospetti e da blocchi di pietra pertinenti a un'area artigianale (Fase IV), nella quale venivano fuse campane, come dimostrano i frammenti di alcune matrici. Delimitata anche da due muri in ciottoli e malta, di m 2,30 x 0,70 x 0,60 di incerta funzione, la zona produttiva perde la sua funzione quando si decide un ampliamento della chiesa verso settentrione con l'erezione di nuovi perimetrali a nord e a sud e della facciata a ovest (Fase V). L'edificio ecclesiastico presenta dunque una pianta orientata N-S (m 12,30 x 9,10), con in facciata due blocchi in pietra ben levigati impiegati come cantonali, con un piccolo muretto in laterizi nell'angolo sud-ovest e un sottile piano pavimentale in malta giallastra (spessore m 0,04) con un andamento inclinato da est a ovest sporadicamente conservato in navata e molto frammentato. I documenti storici e le visite pastorali collocano la chiesa alla fine del 1500, ma non risulta possibile stabilire dal punto di vista archeologico quando avvenne la sua costruzione. Non è

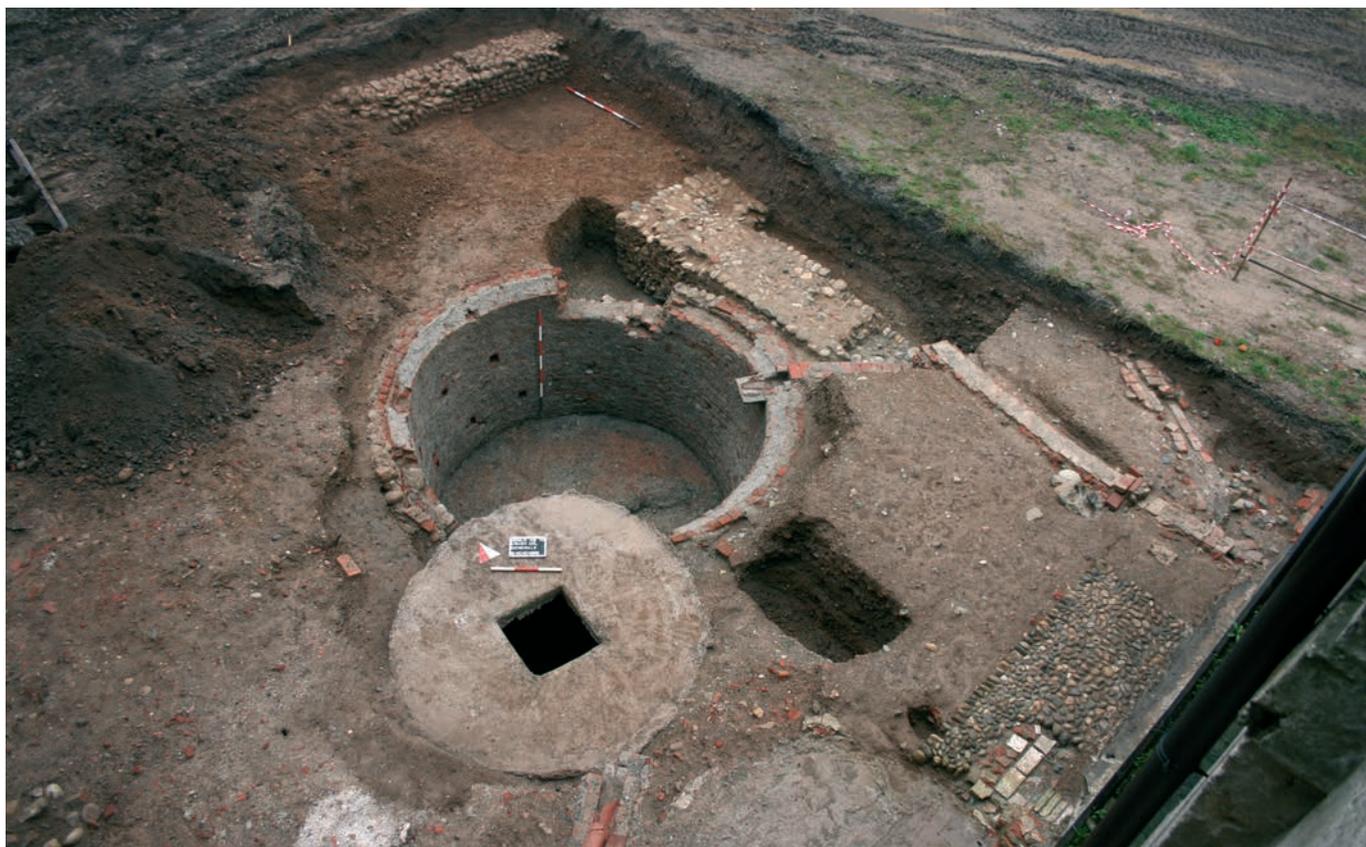
332 - Nova Milanese, villa Crosti Colombo.  
Settore nord, al centro la vasca circolare.

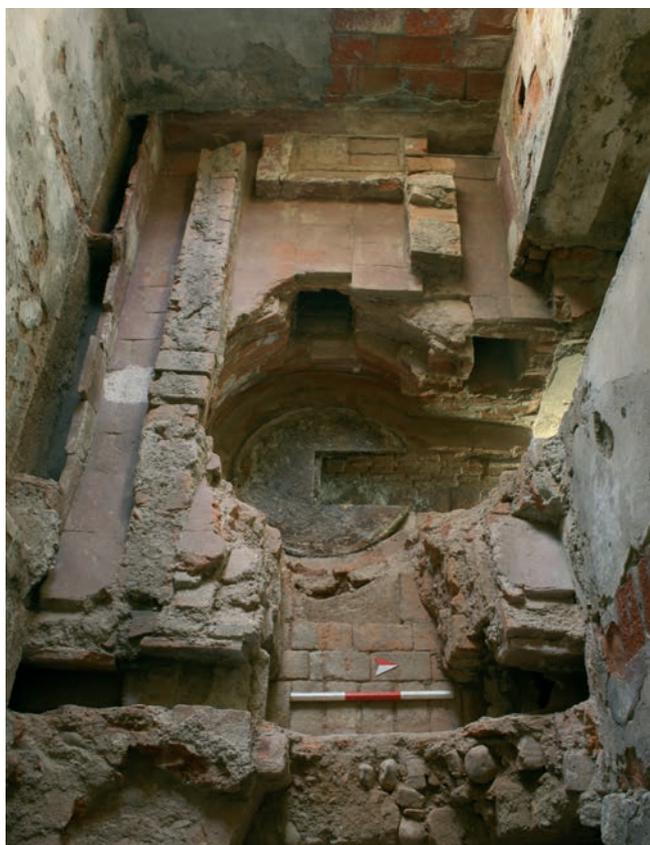
333 - Nova Milanese, villa Crosti Colombo.  
Fornace per metalli, interna alla villa.

Le fasi successive documentate sono per lo più caratterizzate dalla realizzazione di strutture legate allo smaltimento delle acque, talvolta contemporanee all'erezione di alcune murature della villa, talaltra alla realizzazione o a rifacimenti di pavimentazioni. Anche in queste fasi più recenti continua comunque a essere testimoniata un'attività artigianale, come è dimostrato da una grande fornace fusoria individuata nella parte nord dell'ala ovest.

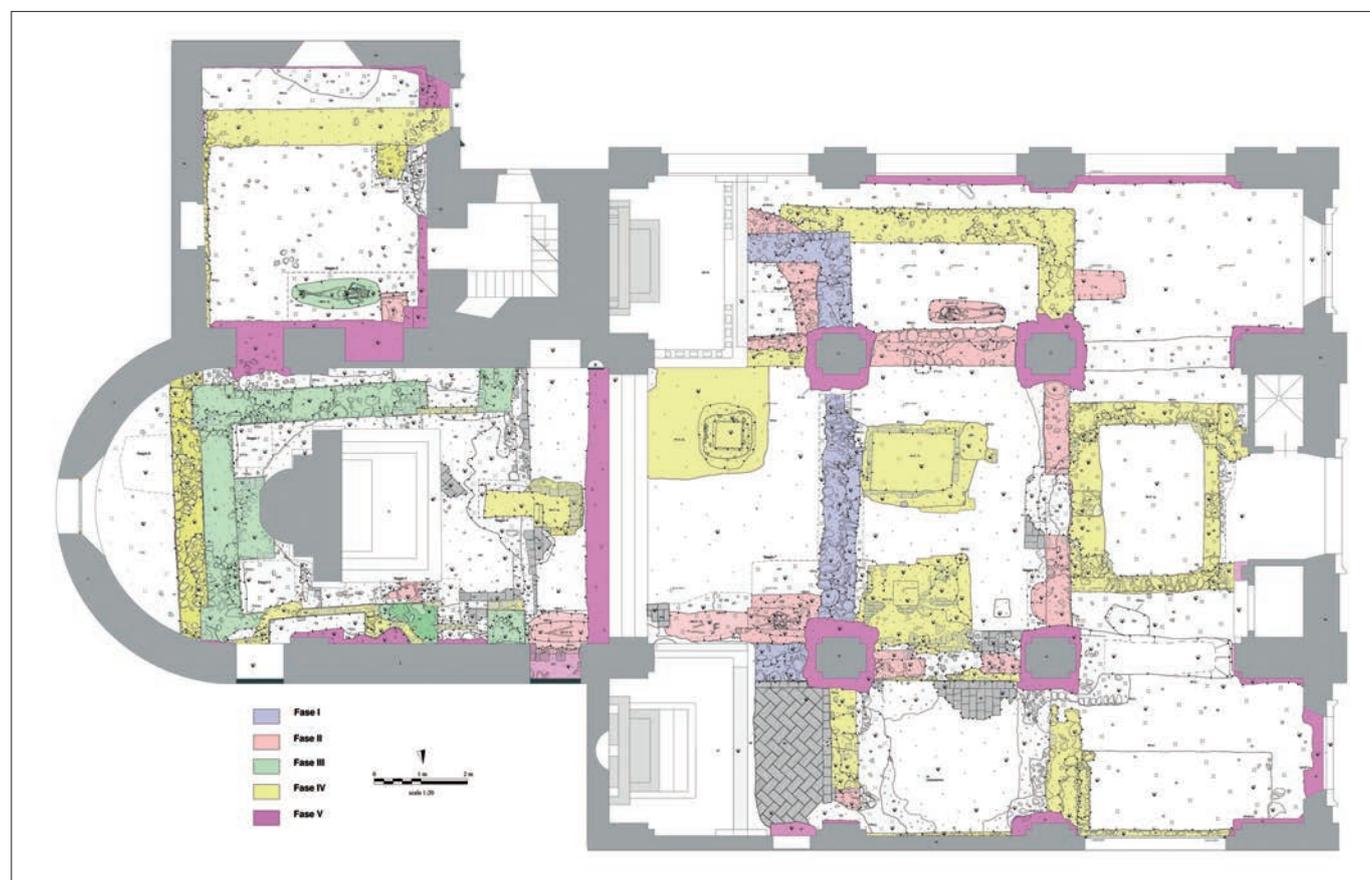
334 - Ronco Briantino, chiesa di S. Ambrogio ad Nemus.  
Rilievo delle fasi I-V.

L'intervento di scavo archeologico, eseguito tra febbraio e ottobre 2011, ha permesso di riconoscere, al di sotto del vespaio in ciottoli del pavimento in marmette della chiesa attuale, cinque fasi costruttive dell'edificio di culto.

L'area è occupata da un edificio a destinazione probabilmente già religiosa, definito da strutture murarie in ciottoli e malta, conservate in fondazione e con la medesima larghezza di m 0,75 ca., che delimitano su tre lati un ambiente di forma quadrangolare orientato in senso N-S, lungo m 8,20 per una larghezza visibile di m 1,40.

Dopo la demolizione parziale dell'ambiente di fase I è costruito un edificio di forma rettangolare orientato in senso E-W, a navata unica e destinazione religiosa, lungo m 11,90 e largo m 6,20, misure che corrispondono di fatto a quelle riportate nel citato documento del 1570. In corrispondenza del fianco sud dell'edificio precedente viene edificata una struttura muraria a emiciclo in ciottoli e malta, interpretabile come abside della cappella laterale dedicata secondo le fonti alla Beata Vergine Maria. I muri perimetrali del nuovo edificio, larghi m 0,50 ca., hanno struttura di fondazione in ciottoli e rari frammenti di laterizi legati da abbondante malta. La facciata è rivolta a occidente: al centro si apre un portale, largo m 1,75, con soglia

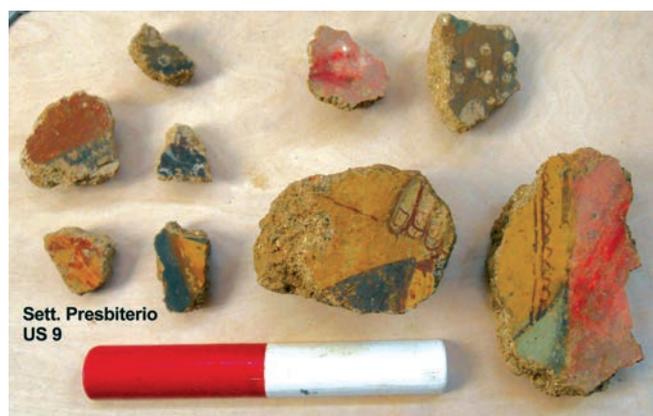
335 - Ronco Briantino, chiesa di S. Ambrogio ad Nemus.  
Frammenti di intonaco decorato ad affresco pertinenti al settore absidale della chiesa di fase II.

in tavelle laterizie. Verso oriente l'aula è chiusa, in corrispondenza del limite del terrazzo naturale, da un'abside a emiciclo con pareti decorate ad affresco, le tracce della cui fondazione sarebbero ravvisabili in un lacerto di muratura a grandi ciottoli legati da malta rinvenuta all'interno del saggio 3. In tale fase la chiesa presenta un piano pavimentale in terra battuta, all'interno del quale vengono ricavate alcune sepolture a inumazione, sia in nuda terra (Tt. 9, 12-13) che entro struttura a cassa in laterizi legati da malta (T. 10); esse si dispongono lungo il fianco nord (Tt. 9-10, 12) e ovest (T. 13) dell'aula. Presentano tutte orientamento E-W, tranne la T. 13, una sepoltura infantile contenente un inumato coperto da un coppo in laterizio, orientata in senso N-S. Altre tombe (Tt. 7, 11), sempre a inumazione e tutte orientate E-W, si trovano all'esterno della chiesa, in corrispondenza di un'area cimiteriale che circonda l'edificio lungo i lati nord, ovest e sud. La T. 7, ubicata lungo il fianco settentrionale della chiesa, ha struttura in laterizi legati da malta e fondo in nuda terra; al suo interno è stato recuperato uno sprone da cavaliere in bronzo dorato con spronella a rotella a sei punte, databile al XIV secolo; la T. 11 presenta l'inumato, di sesso femminile e di età compresa tra i 17 e i 23 anni, deposto in posizione prona nella nuda terra, con cranio a est, piedi a ovest e mani raccolte al di sotto del bacino.

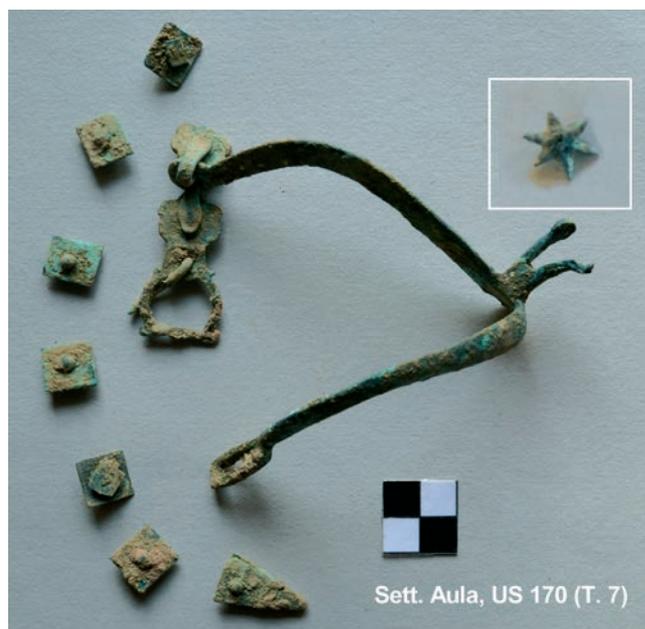
336 - Ronco Briantino, chiesa di S. Ambrogio ad Nemus.  
Tomba 7, fase II. Sprone in bronzo dorato con spronella a rotella a sei punte.

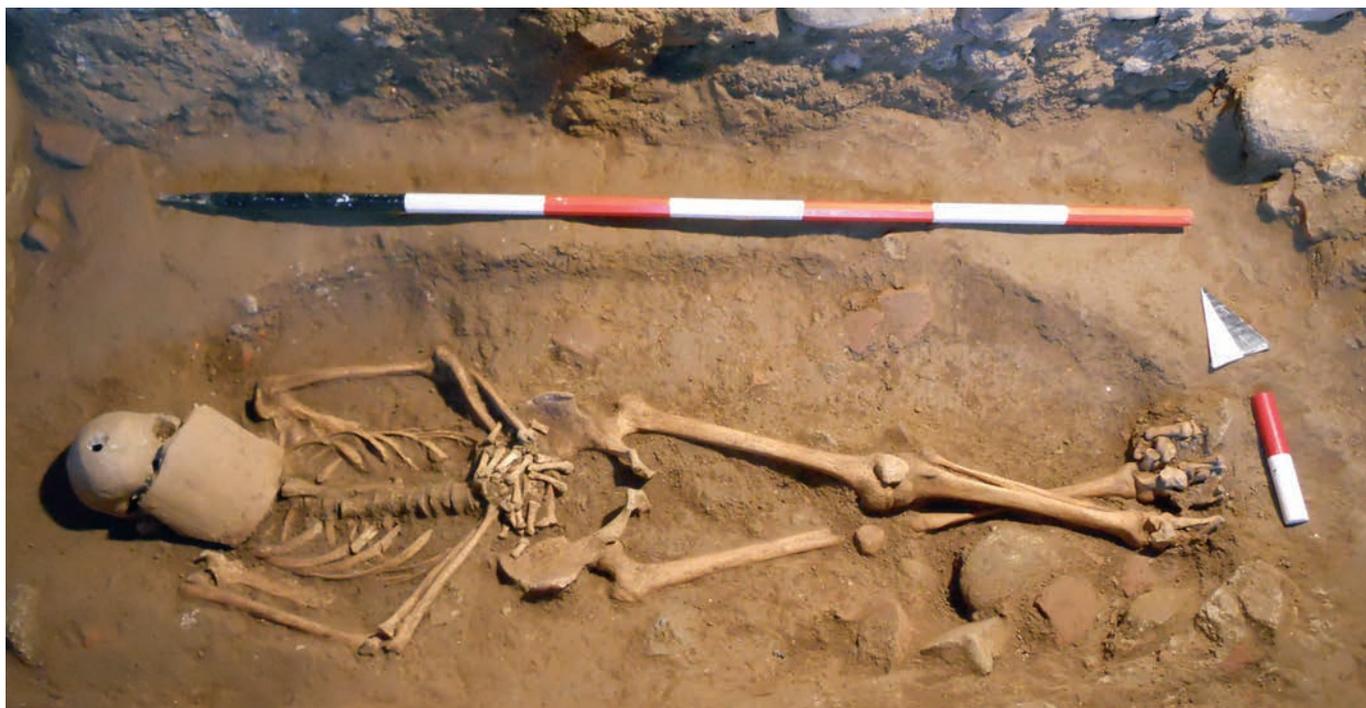
337 - Ronco Briantino, chiesa di S. Ambrogio ad Nemus.  
Tomba 8, fase III. Inumato di sesso maschile con coppo posto a copertura del cranio, da sud.

All'interno dell'aula il precedente piano in terra battuta viene sostituito da un pavimento costituito da un battuto in malta piuttosto consistente, che copre e sigilla le tombe di fase II; tale pavimentazione risulta separata dal presbiterio da un gradino in malta e laterizi. Sopra il portale d'ingresso viene inserita una lastra a rilievo con l'effigie di S. Ambrogio, probabilmente databile alla fine del XV secolo e tuttora conservata nella parrocchiale di Ronco. L'area cimiteriale esterna viene prolungata verso est fino al limite del terrazzo naturale, come documentato dalla presenza della T. 8, una sepoltura in nuda terra nella quale il cranio dell'inumato, di sesso maschile e di un'età compresa tra i 20 e i 35 anni, orientato in senso E-W con cranio a ovest, è coperto da un coppo di reimpiego.

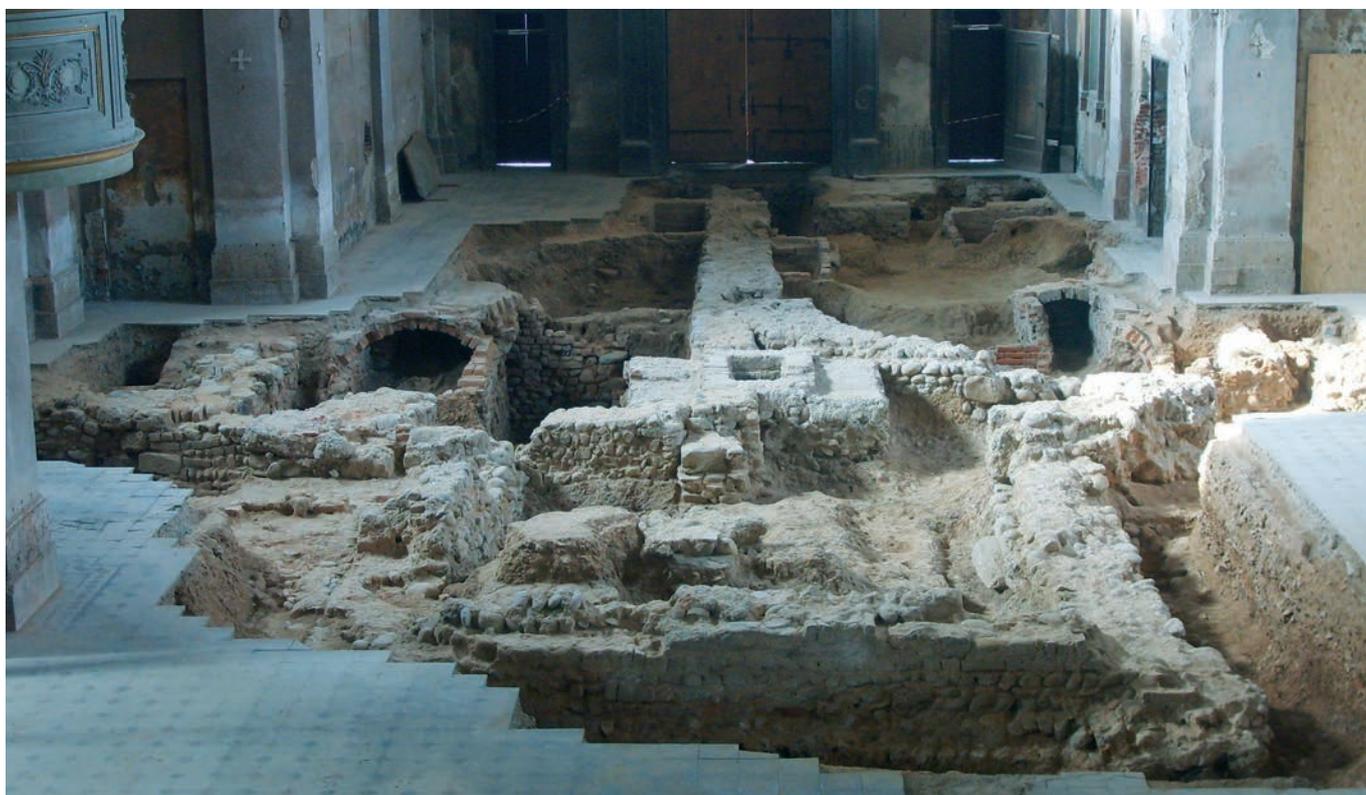
339 - Sovico, chiesa dei SS. Simone e Giuda.  
Panoramica delle strutture individuate nel corso dello scavo.
